Il Sistema di Gestione dei Ponti Esistenti:
l'ESPERIENZA di VENETO STRADE S.p.A..

Bridge Management System

“Linee guida per la classificazione e gestione del rischio, la valutazione della sicurezza ed il monitoraggio dei ponti esistenti del 17.4.2020”

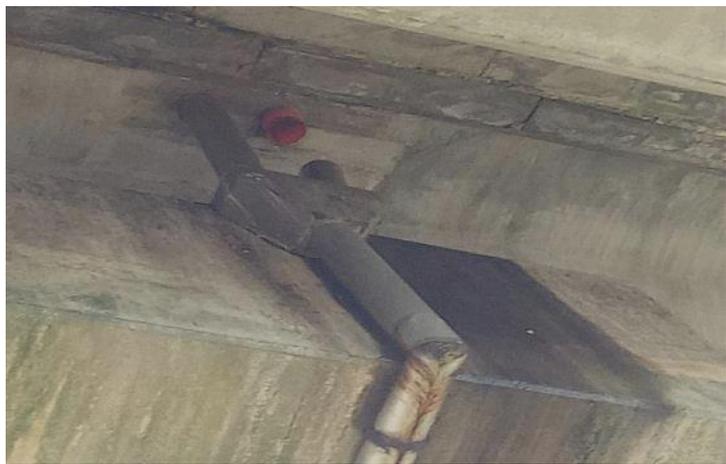
Scarichi danneggiati c.a.

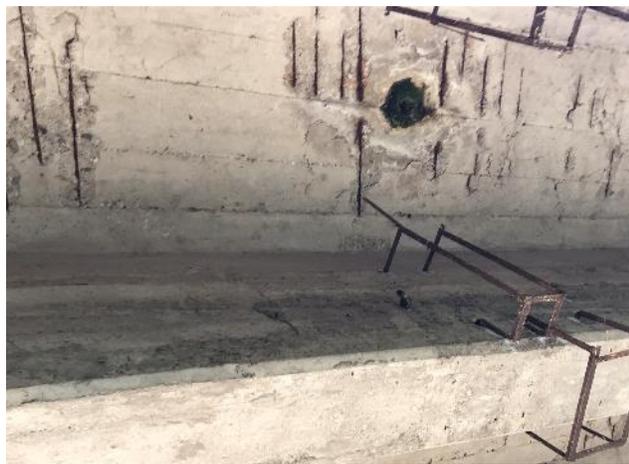
Ammaloramento soletta

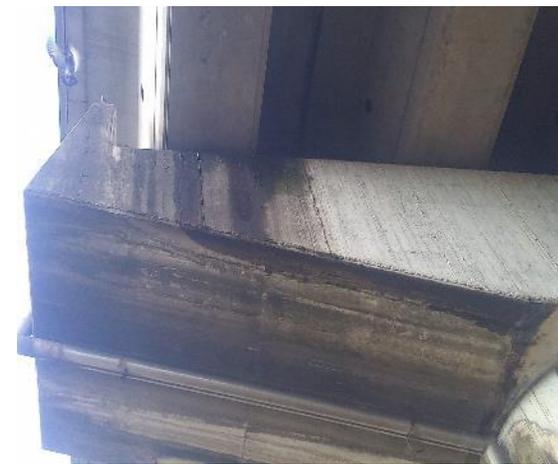
Ristagni d'acqua

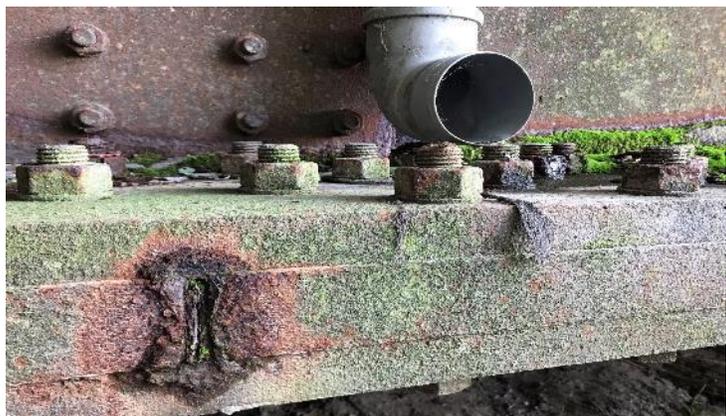
Scarichi danneggiati acciaio

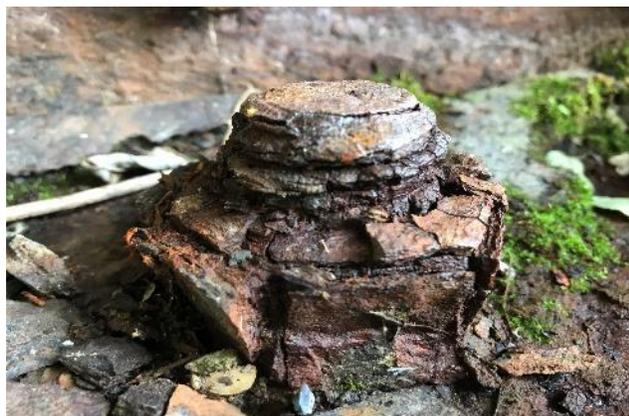
Ossidazione bulloni

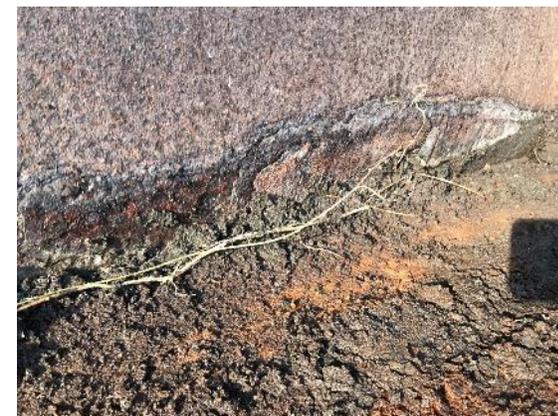
Ossidazione travi

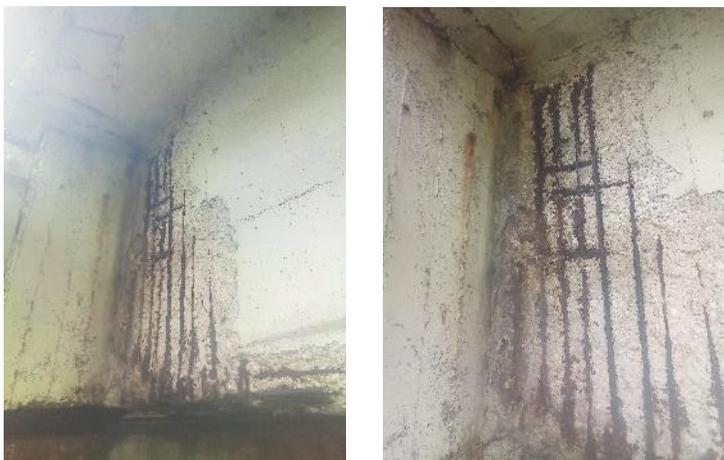
Ammaloramento Testate

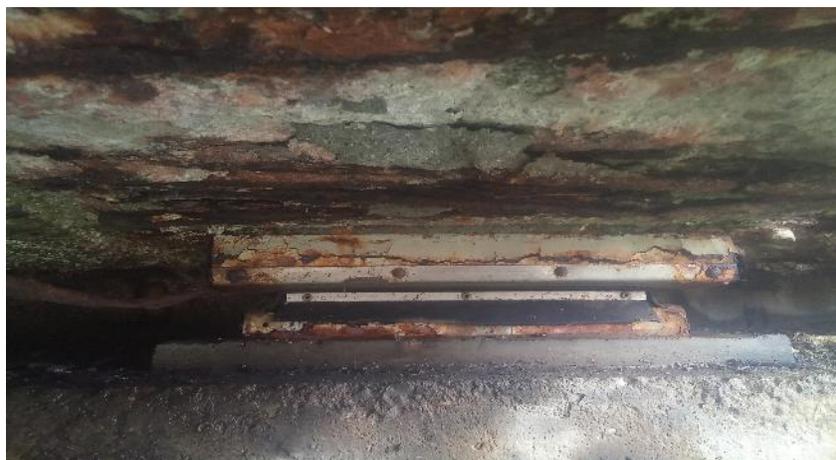
Ammaloramento Appoggi

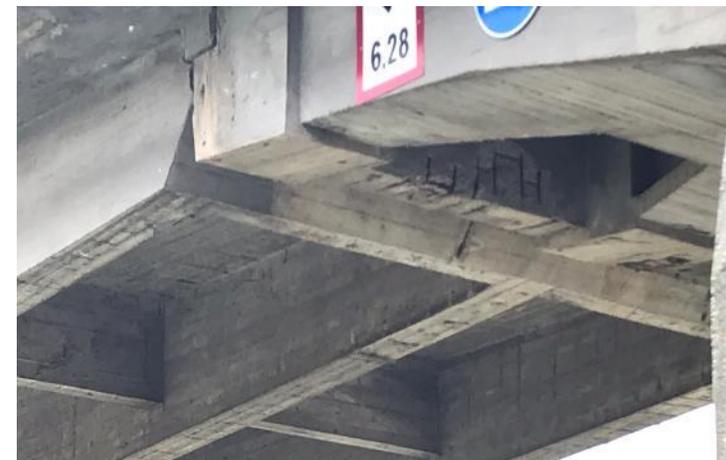
Difetti Selle Gerber

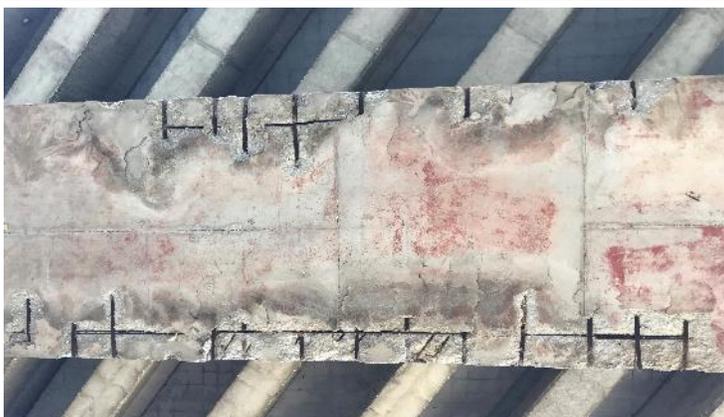
Distacco del copriferro

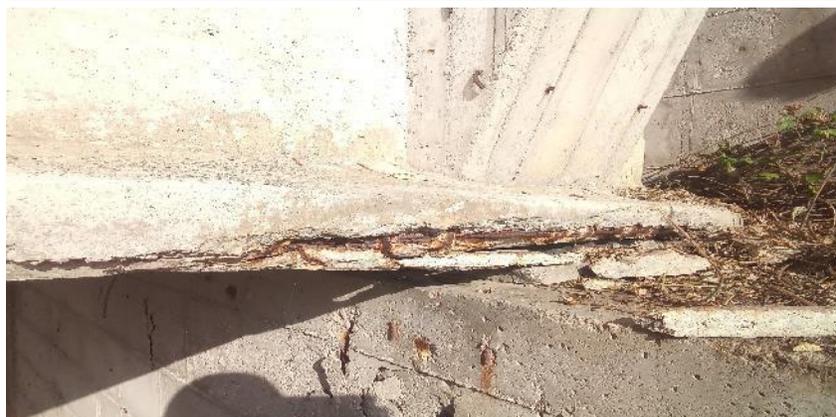
Fessura e Ossidazione armatura

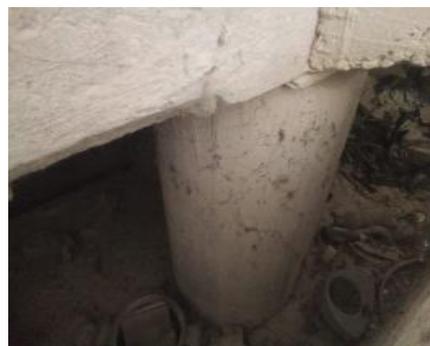
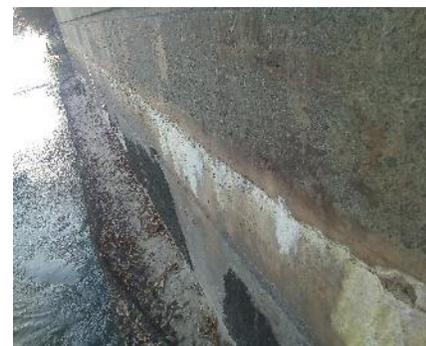
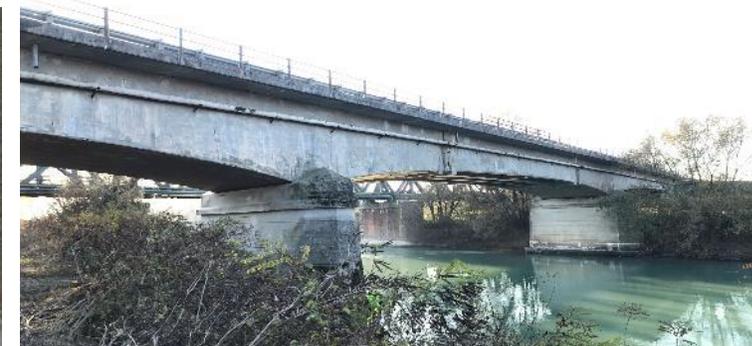
Esempio 1: Ponte sul Fiume Livenza su SR53 –Km 97+600

Ispezione spalle, pile e intradosso impalcato

Difetti riscontrati:

Distacco copriferro

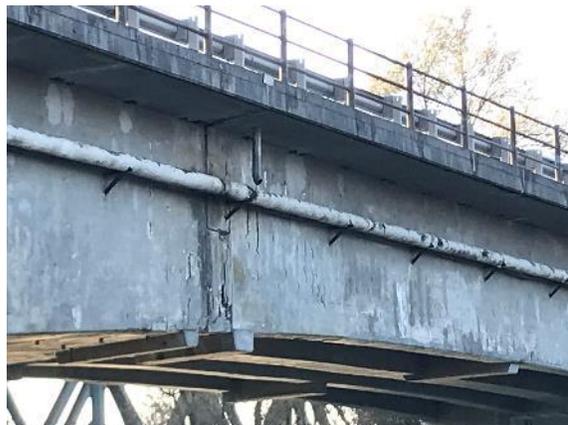
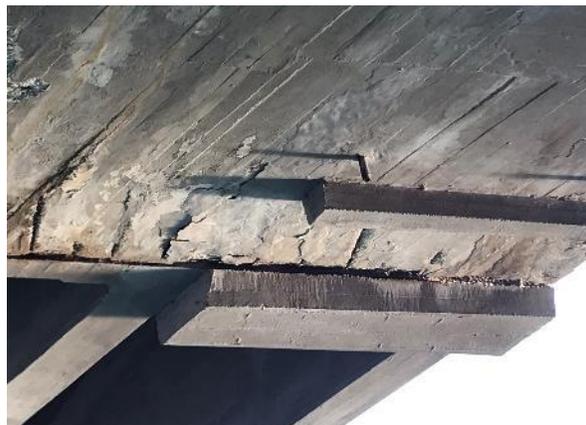
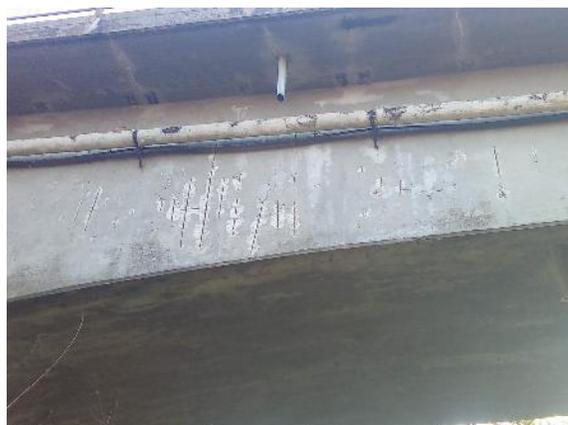
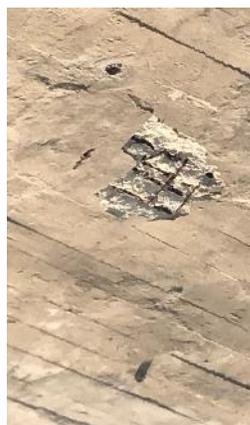
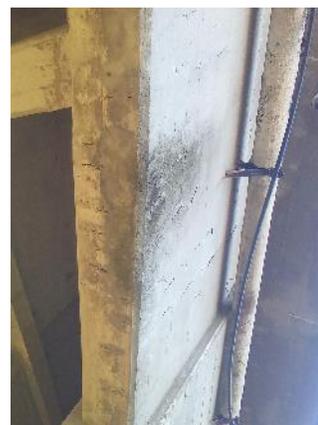
Esempio 1: Ponte sul Fiume Livenza su SR53 –Km 97+600

Ispezione intradosso impalcato:
Travi, trasversi e scarichi

Difetti riscontrati: Distacco copriferro, scarichi danneggiati

- Proseguire con le ispezioni periodiche frequenti
- Ove necessario, sulla base delle ispezioni ordinarie (per esempio se rilevata una rapida evoluzione del degrado), procedere ad ispezioni straordinarie
- Eseguire valutazioni preliminari di LIV. 3 (§.5 L.G.)
- Anche sulla base delle analisi di LIV. 3 (§.5 L.G.) caso per caso, decidere se sia necessario installare sistemi di monitoraggio periodico o continuo (riclassificando il ponte in CdA Medio-Alta) e/o se eseguire valutazioni accurate di sicurezza di LIV. 4 (§.6 L.G., riclassificando il ponte in CdA Alta)
- Programmare interventi di manutenzione e/o miglioramento sul medio-breve periodo

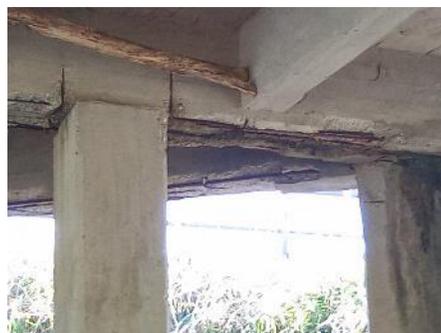
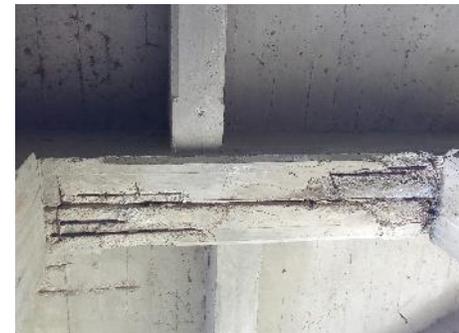
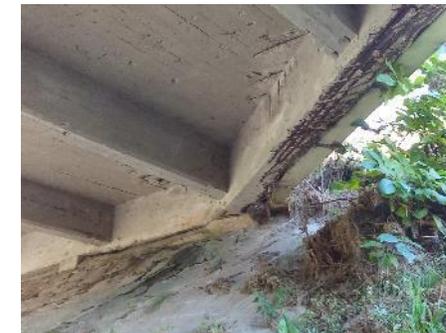
Esempio 2: Ponte sul fiume Muson dei Sassi – SR307 km 20+538

Ispezione spalle, pile e intradosso impalcato

Difetti riscontrati: Distacco copriferro, ossidazione armatura, fessurazione

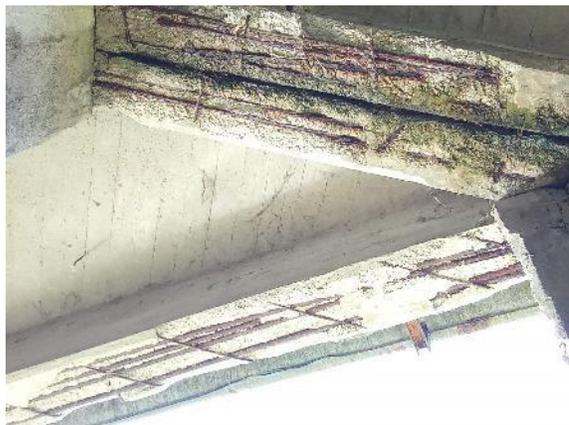
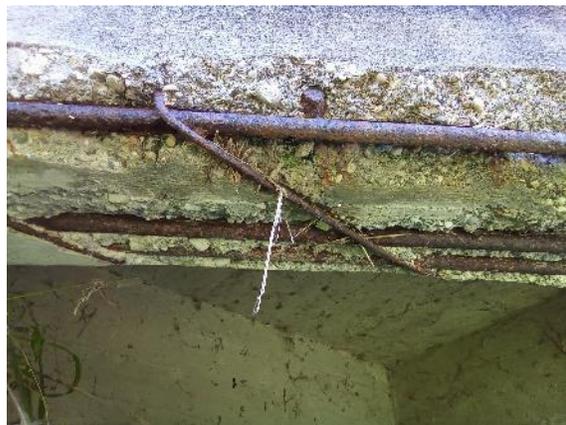
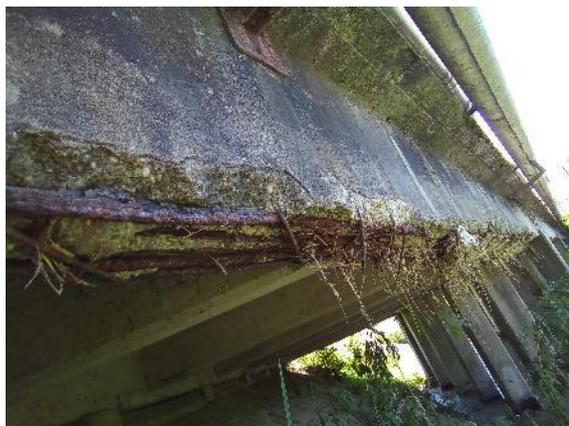
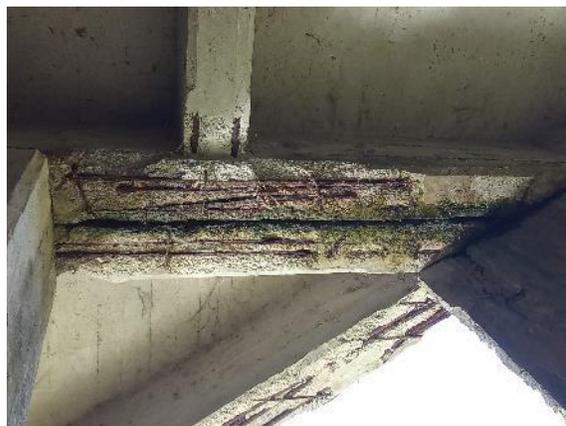
Esempio 2: Ponte sul fiume Muson dei Sassi – SR307 km 20+538

Ispezione intradosso impalcato:
Travi, trasversi e scarichi

Difetti riscontrati: Distacco copriferro, ossidazione armatura

- Proseguire con le ispezioni periodiche frequenti
- Ove si rendesse necessario, effettuare ispezioni straordinarie, installare sistemi di monitoraggio periodico o continuo
- Eseguire valutazioni accurate di LIV. 4 (§.6 L.G.)
- Programmare interventi di manutenzione e/o miglioramento sul brevissimo periodo
- Valutare misure temporanee di emergenza (restrizioni alla circolazione, puntelli,...)

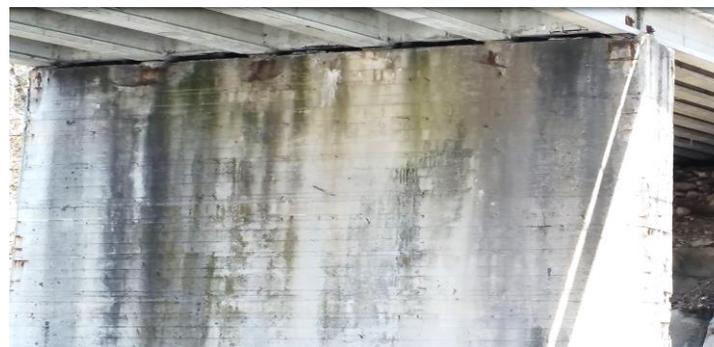
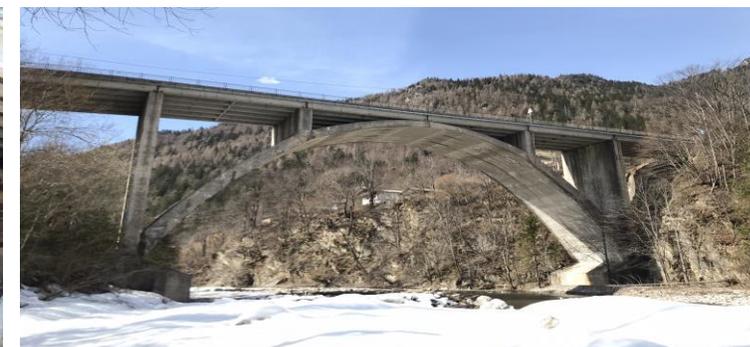
Esempio 3: Ponte sul Torrente Cordevole su SR203 –Km 42+058

Ispezione spalle, pile e intradosso impalcato

Difetti Ricontrati: Distacco copriferro,
scarichi assenti, ossidazione armatura e
ammaloramento appoggi

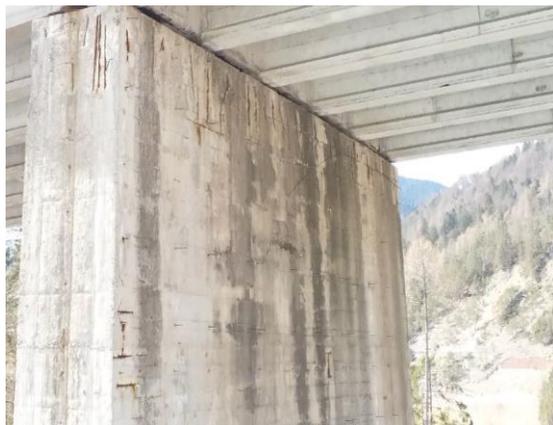
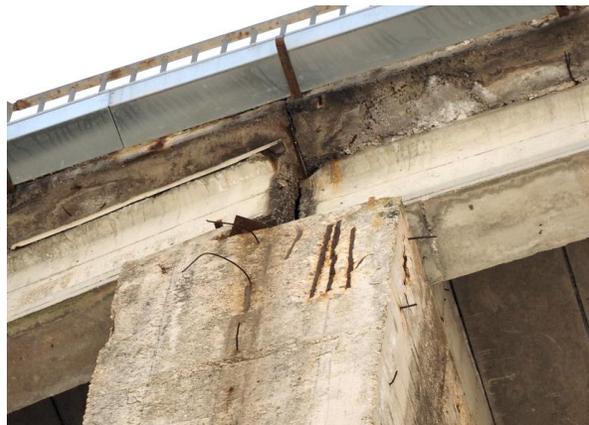
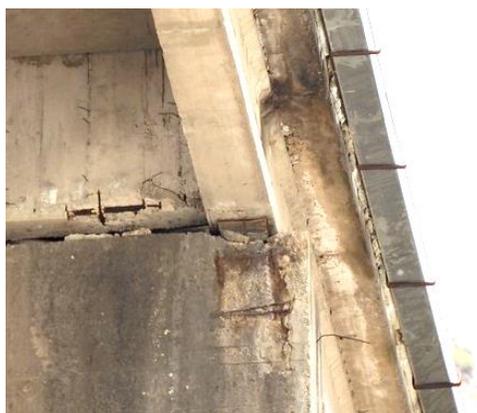
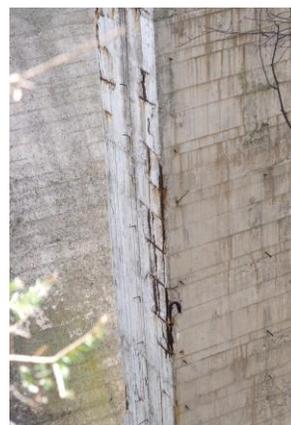
Esempio 3: Ponte sul Torrente Cordevole su SR203 -Km 42+058

Ispezione intradosso impalcato:
Travi, trasversi e scarichi

Difetti riscontrati: Distacco copriferro, ammaloramento appoggi

- Proseguire con le ispezioni periodiche frequenti
- Ove si rendesse necessario, effettuare ispezioni straordinarie, installare sistemi di monitoraggio periodico o continuo
- Eseguire valutazioni accurate di LIV. 4 (§.6 L.G.)
- Programmare interventi di manutenzione e/o miglioramento sul brevissimo periodo
- Valutare misure temporanee di emergenza (restrizioni alla circolazione, puntelli,...)
