Giornata di Studio
Lo stato della ricerca sulla valutazione del
rischio e la verifica della sicurezza
dei ponti e dei viadotti

**IL SISTEMA DI GESTIONE DEI PONTI
ESISTENTI: L'ESPERIENZA DI
CONCESSIONI AUTOSTRADALI VENETE**

PADOVA - Giovedì 2 settembre 2021

Ing. Sabato Fusco
Direttore Tecnico
Concessioni Autostradali Venete S.p.A.

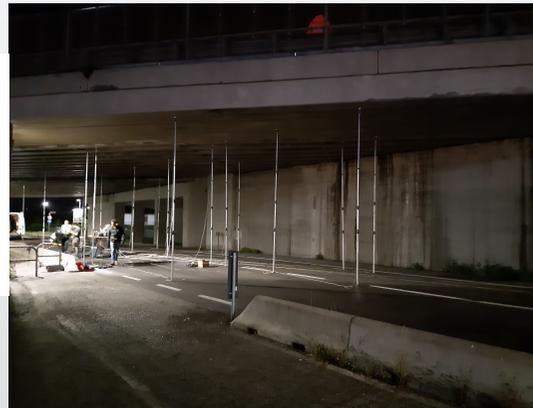
Figura 5.3 - Deformazioni sotto i carichi del collaudo del 1991 (modello calibrato).

FEM	Sperimentale C2	Sperimentale C7
Modo 1	Modo 3	Modo 3
Modo 2	Modo 4	Modo 4
Modo 3	Modo 7	Modo 5
Modo 4	Modo 8	Modo 6

La finalità di tale protocollo consiste nella stima delle principali caratteristiche dinamiche dell'opera e prevede il confronto dei risultati sperimentali con quelli derivanti da modelli numerici ad elementi finiti calibrati sulla base della risposta rilevata in fase di collaudo originario e rappresentativi quindi della condizione iniziale non danneggiata dell'opera.

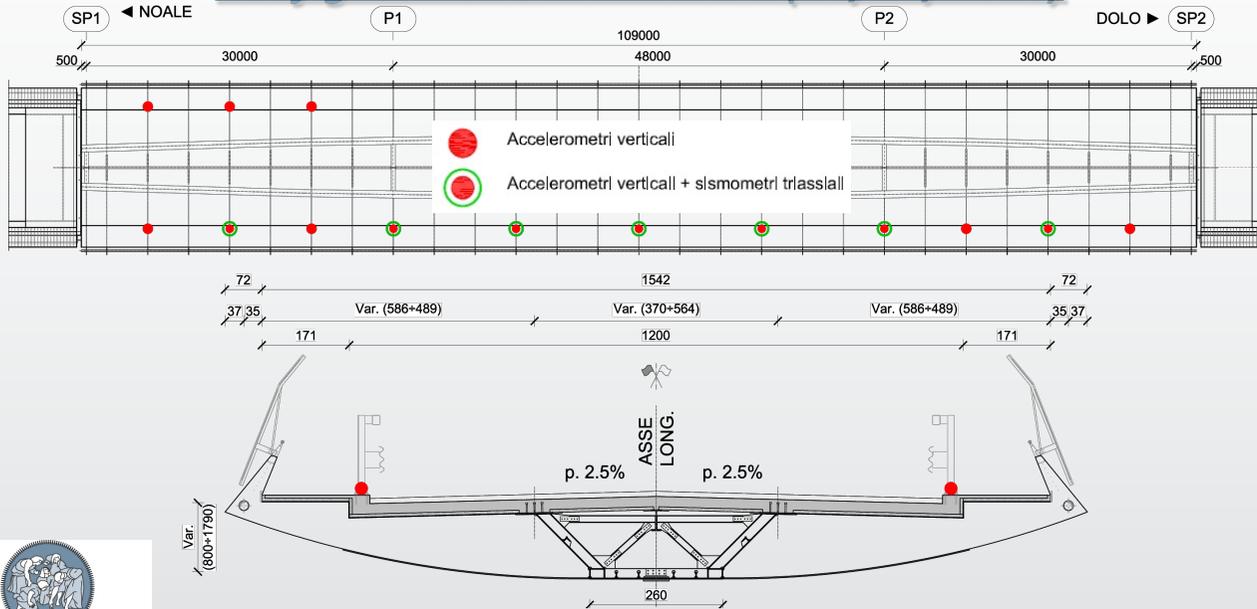
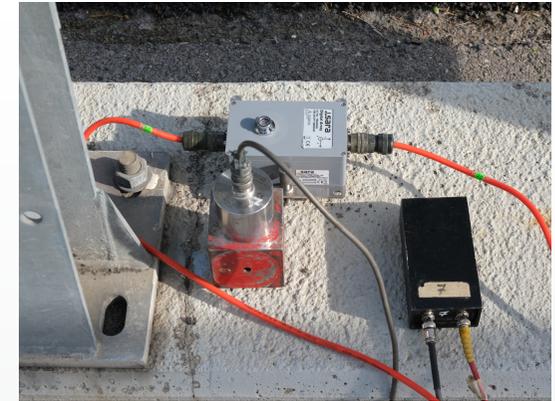
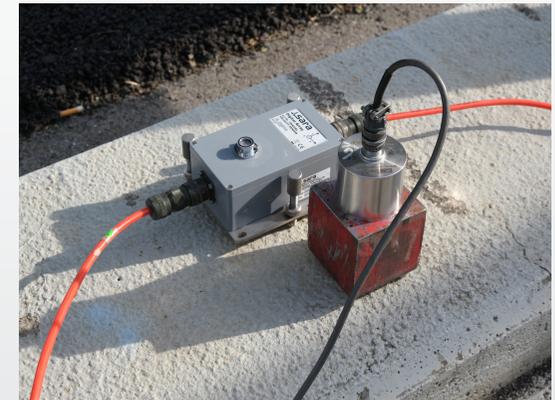
Configurazione di misura 1 (10/11/2020)

Sperimentazione

$f_{exp} = 1.58 \text{ Hz}$

$f_{exp} = 2.40 \text{ Hz}$

$f_{exp} = 2.66 \text{ Hz}$

$f_{exp} = 3.93 \text{ Hz}$

$f_{exp} = 4.17 \text{ Hz}$

$f_{exp} = 4.69 \text{ Hz}$

Modello Elementi Finiti

$f_{fem} = 1.56 \text{ Hz}$

$f_{fem} = 2.36 \text{ Hz}$

$f_{fem} = 2.65 \text{ Hz}$

$f_{fem} = 3.74 \text{ Hz}$

$f_{fem} = 4.23 \text{ Hz}$

$f_{fem} = 4.79 \text{ Hz}$

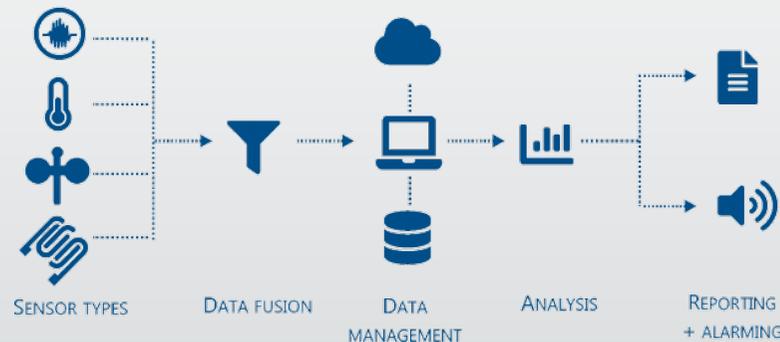
Monitoring Process Flow

Realizzazione di una piattaforma proprietaria CAV in grado di ricevere i dati grezzi da parte di una moltitudine di sensori e di confrontarli con soglie definite e di analizzare trend e tendenze
