Il Sistema di Gestione dei Ponti Esistenti:
l'ESPERIENZA di VENETO STRADE S.p.A..

Bridge Management System

“Linee guida per la classificazione e gestione del rischio, la valutazione della sicurezza ed il monitoraggio dei ponti esistenti del 17.4.2020”

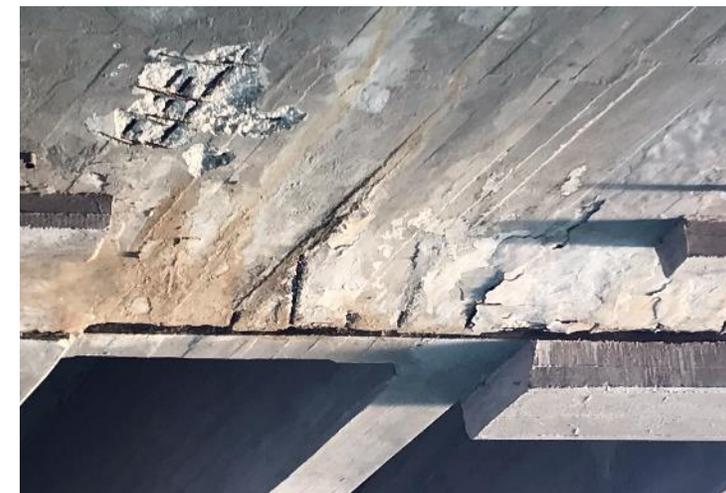
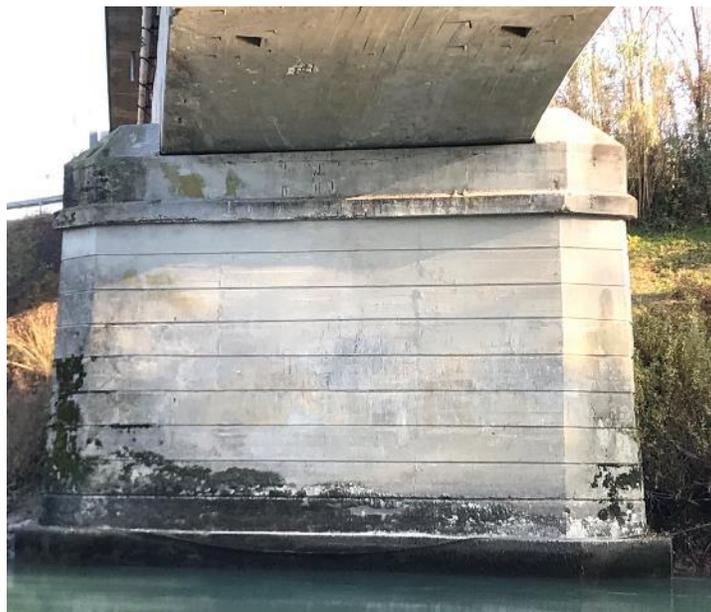
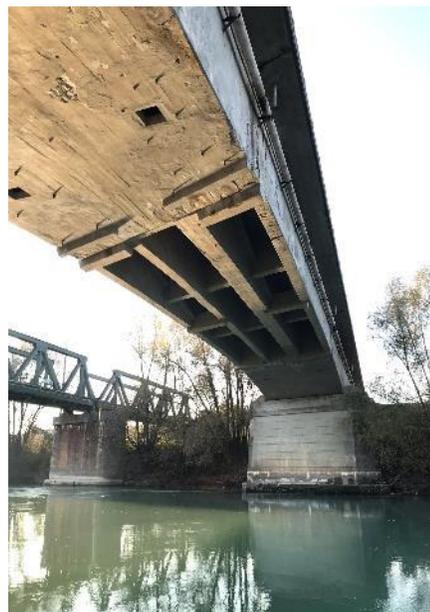
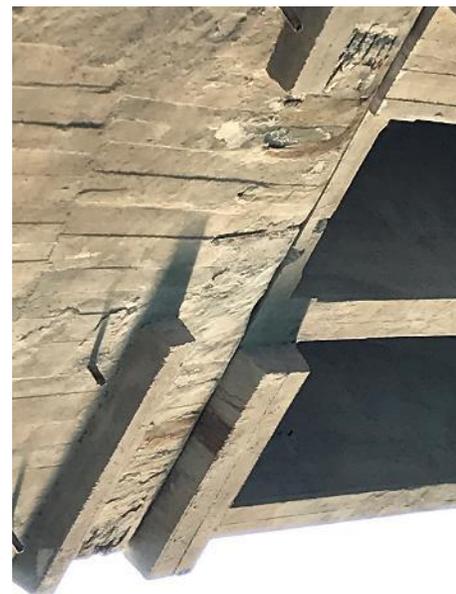
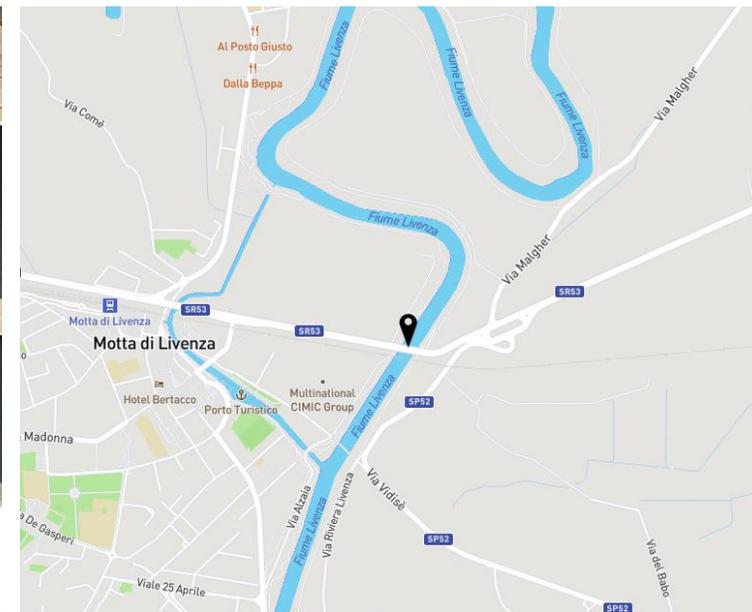
Esempio 1: Ponte sul Fiume Livenza su SR53 –Km 97+600

Ispezione spalle, pile e intradosso impalcato

Difetti riscontrati:

Distacco copriferro

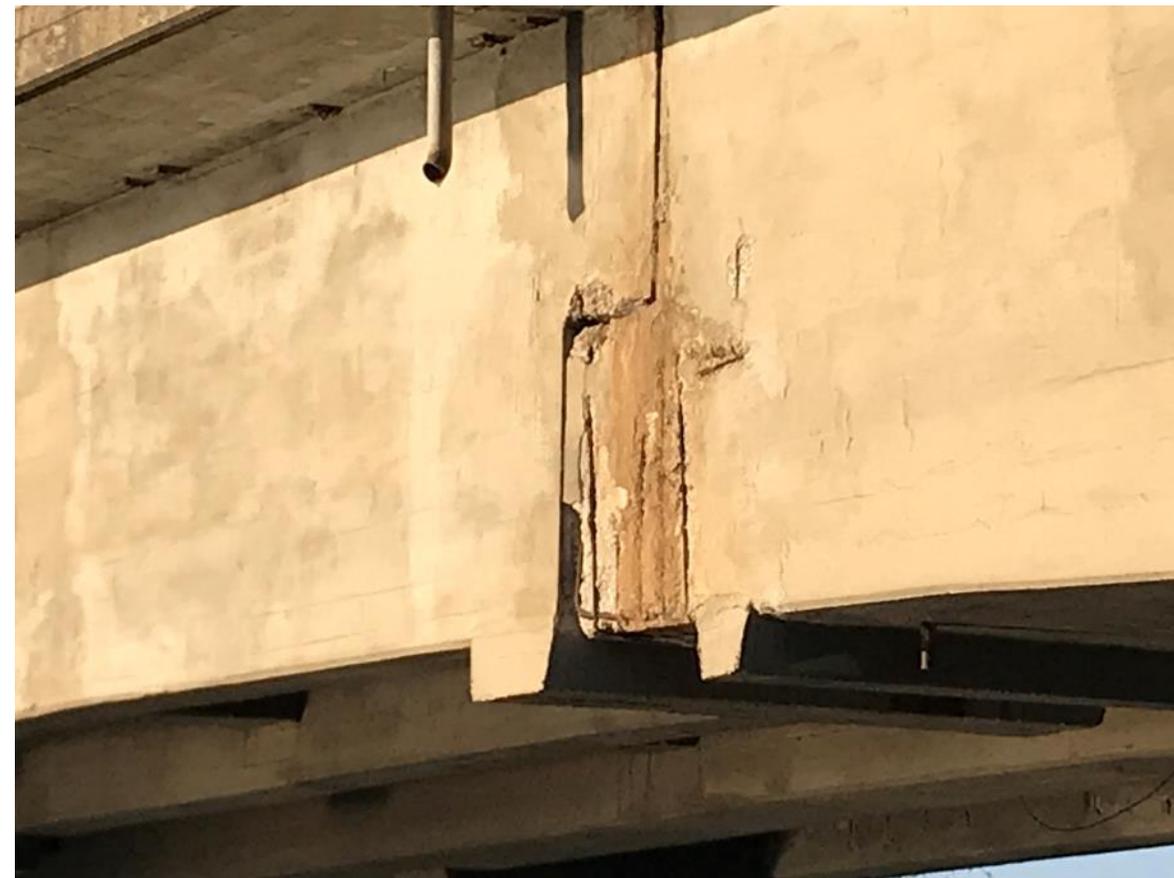
Esempio 1: Ponte sul Fiume Livenza su SR53 –Km 97+600

Ispezione intradosso impalcato:
Travi, trasversi e scarichi

Difetti riscontrati: Distacco copriferro, scarichi danneggiati

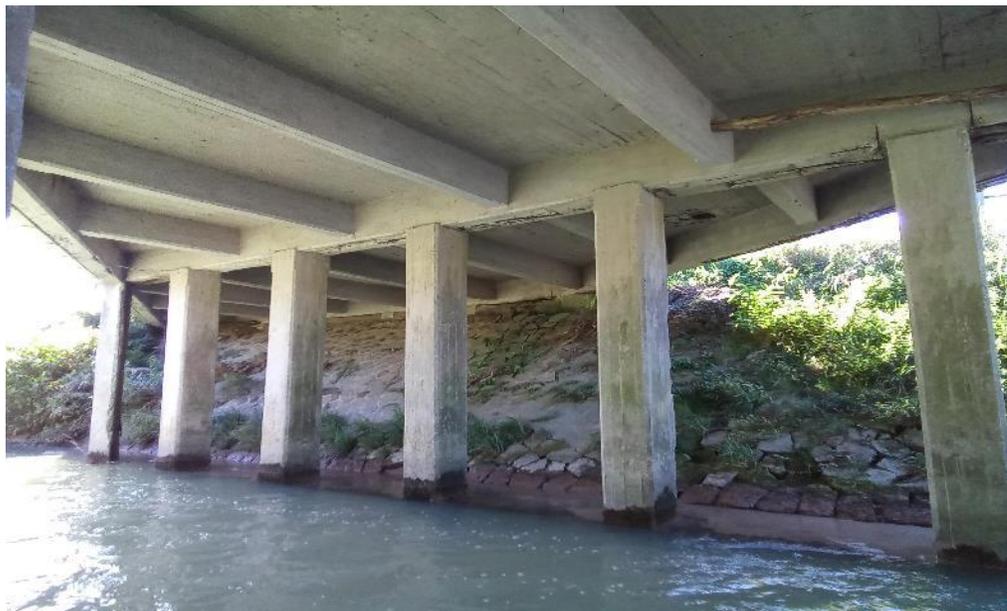
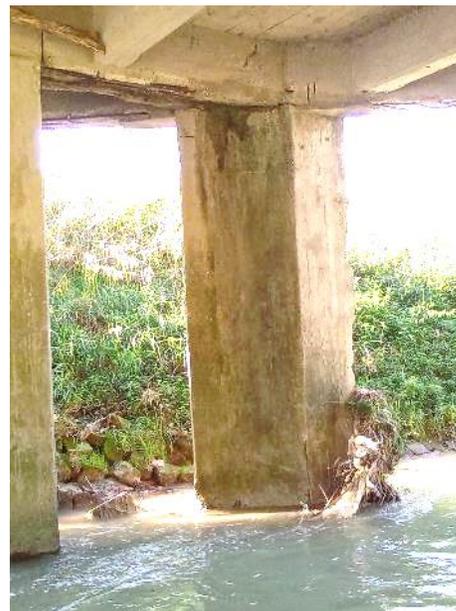
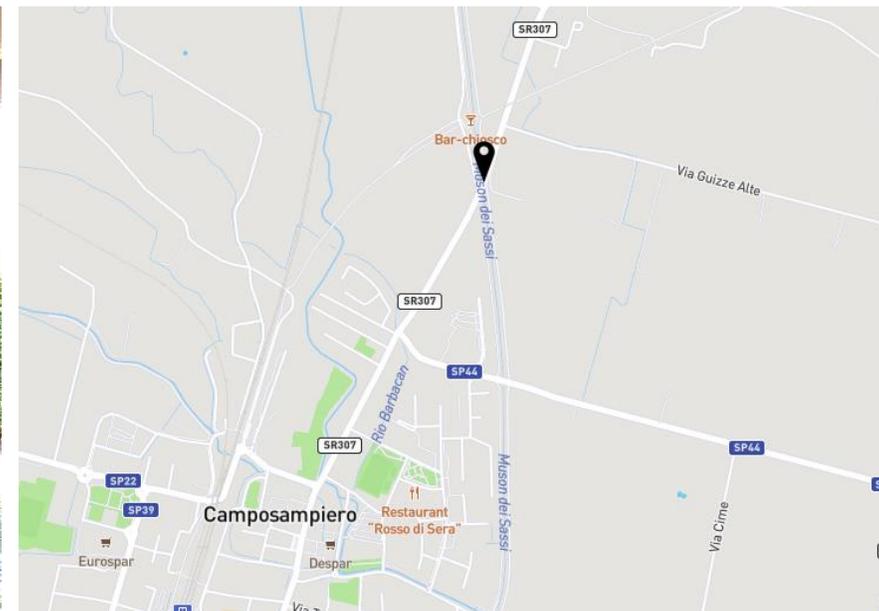
Esempio 2: Ponte sul fiume Muson dei Sassi – SR307 km 20+538

Ispezione spalle, pile e intradosso impalcato

Difetti riscontrati: Distacco copriferro, ossidazione armatura, fessurazione

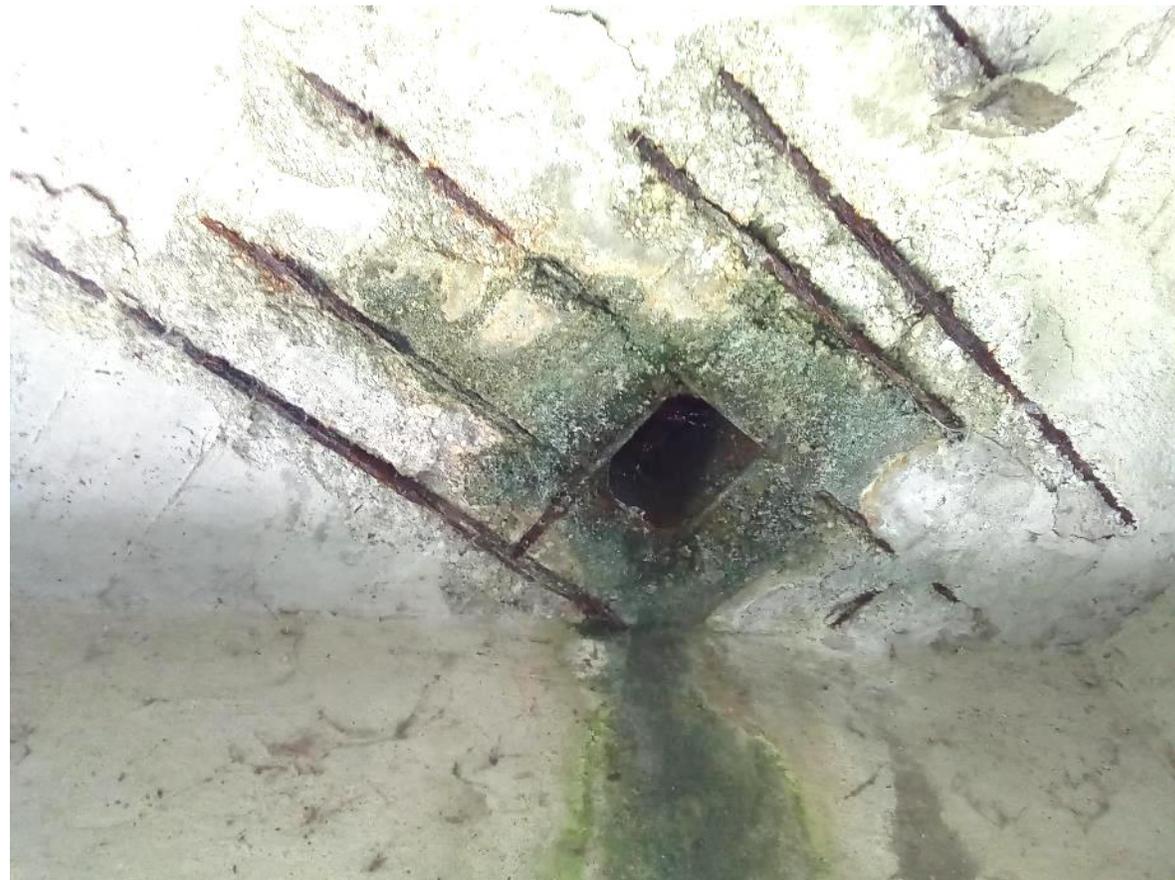
Esempio 2: Ponte sul fiume Muson dei Sassi – SR307 km 20+538

Ispezione intradosso impalcato:
Travi, trasversi e scarichi

Difetti riscontrati: Distacco copriferro, ossidazione armatura

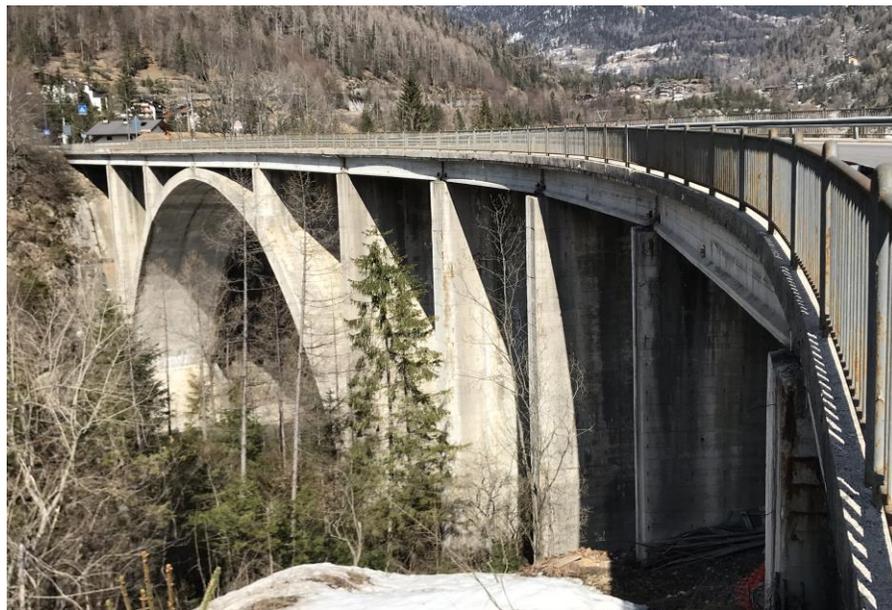
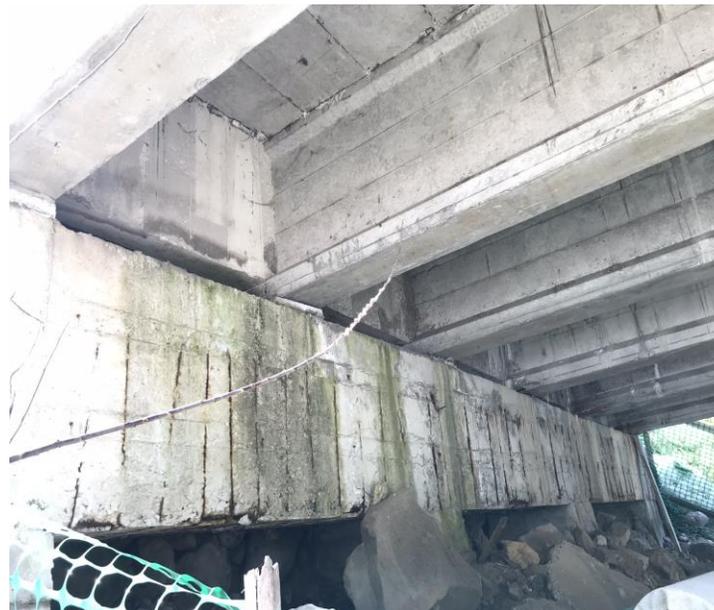
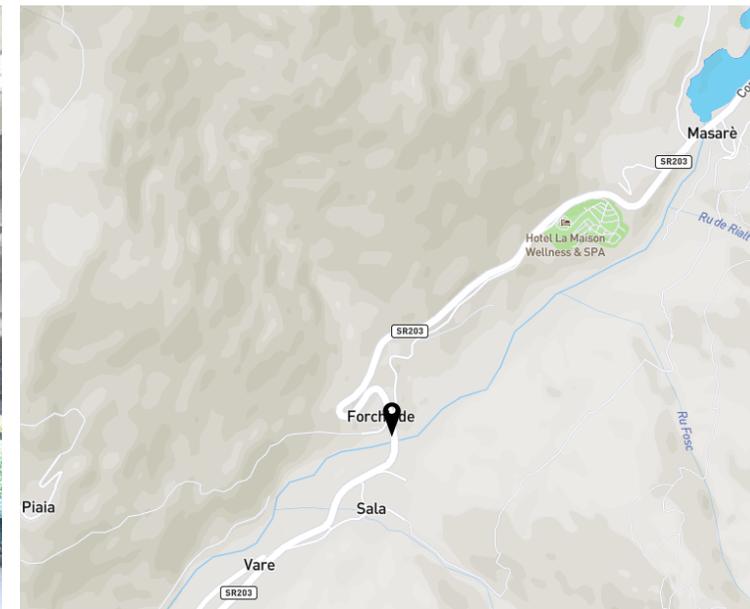
Esempio 3: Ponte sul Torrente Cordevole su SR203 –Km 42+058

Ispezione spalle, pile e intradosso impalcato

Difetti Ricontrati: Distacco copriferro,
scarichi assenti, ossidazione armatura e
ammaloramento appoggi

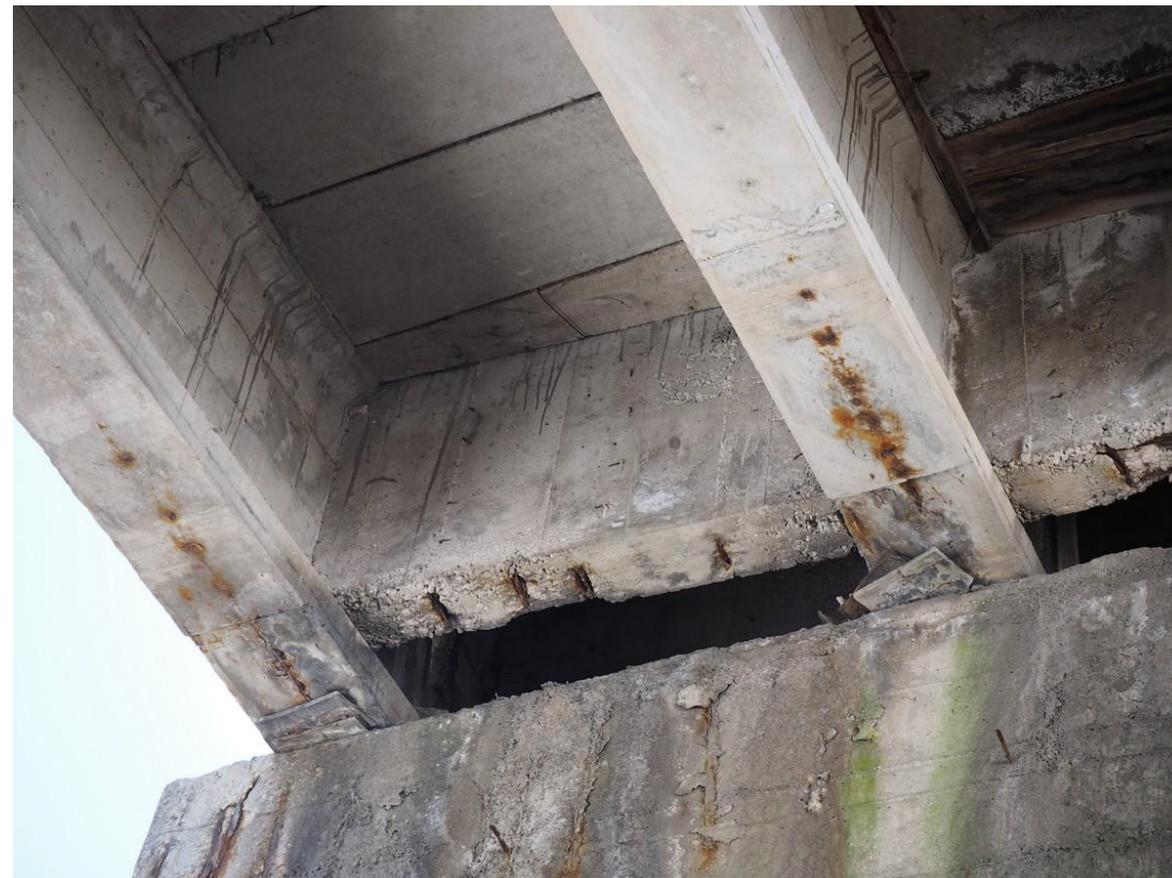
Esempio 3: Ponte sul Torrente Cordevole su SR203 -Km 42+058

Ispezione intradosso impalcato:
Travi, trasversi e scarichi

Difetti riscontrati: Distacco copriferro, ammaloramento appoggi
