# **La difettosità dei ponti in c.a. e c.a.p.**

Giuseppina Uva, Claudio Mazzotti,  
Walter Salvatore

Questo primo quaderno è dedicato alla difettosità dei ponti in calcestruzzo armato ordinario – c.a. e calcestruzzo armato precompresso – c.a.p., e alla sua redazione hanno contribuito: Giuseppina Uva, Andrea Nettis, Mirko Calò e Vito Tateo, Politecnico di Bari; Claudio Mazzotti ed Enrico Cardillo – Università di Bologna.

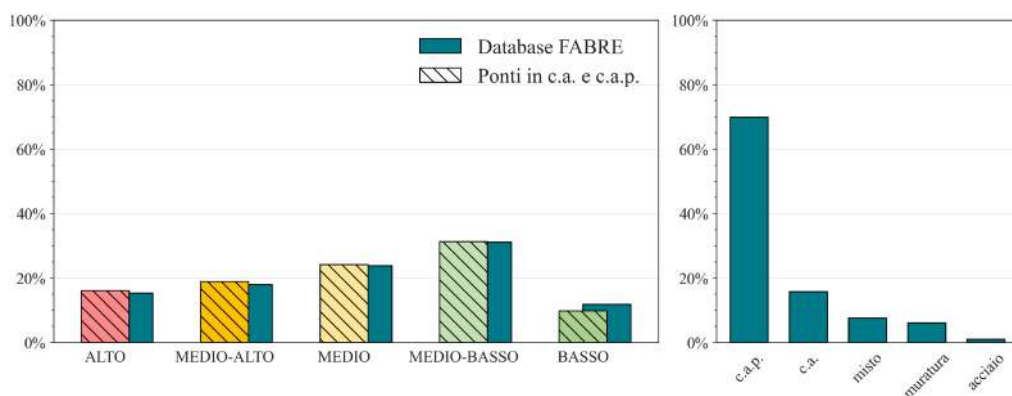
Nella Figura 2-1, a sinistra, sono mostrate le distribuzioni delle classi di difettosità strutturale calcolate a valle delle ispezioni effettuate per l'intero campione dei ponti ispezionati da FABRE e per il sottoinsieme delle tipologie di ponti in c.a. e in c.a.p., i cui difetti vengono esaminati in questo quaderno (la classificazione della tipologia costruttiva è fatta sulla base del materiale dell'impalcato). Si può osservare che le due distribuzioni sono molto simili, in conseguenza diretta della netta prevalenza delle tipologie di ponti in c.a. e in c.a.p. nel dataset totale dei ponti (70.4% c.a.p.; 15.5% c.a.), come si può osservare dalla composizione del campione descritta in Figura 2-1 a destra.

Figura 2-1 Distribuzione delle classi di difettosità strutturale nel database totale dei ponti ispezionati da FABRE e sul sottoinsieme delle tipologie in c.a. e in c.a.p. A destra: composizione tipologica del database in base al materiale della sovrastruttura (c.a.p.; c.a.; misto; muratura; acciaio).

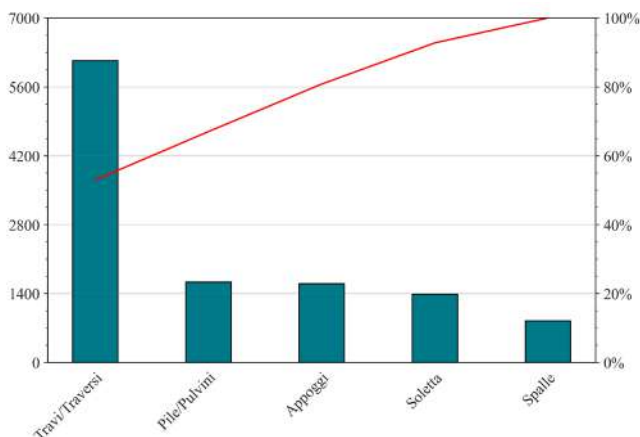
La Figura 2-2 illustra la distribuzione della numerosità dei difetti riscontrati sulle diverse famiglie di componenti strutturali:

*Figura 2-2. Frequenza dei difetti rilevati sui ponti in c.a. e c.a.p. a travata sulle diverse famiglie di componenti strutturali. La curva in rosso rappresenta la percentuale cumulata.*

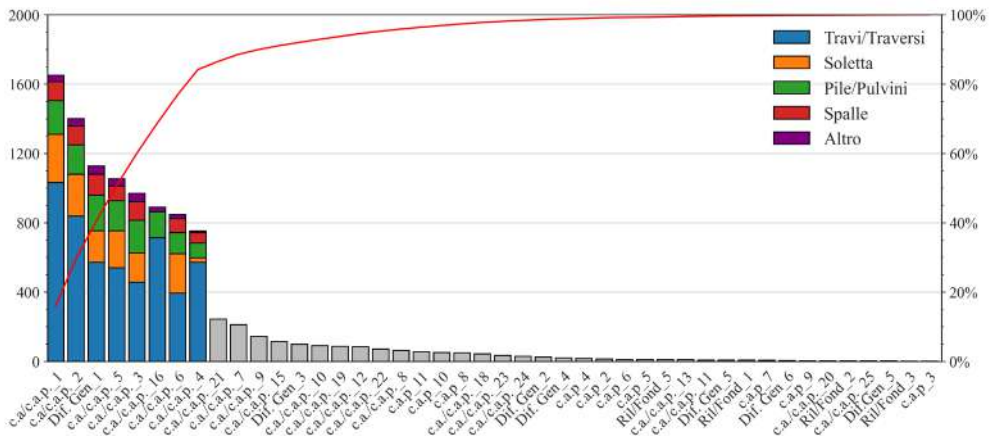
In Figura 2-3 è illustrata la frequenza dei singoli difetti riscontrati nel campione di ponti (i codici identificativi dei difetti sono quelli elencati nelle Tabelle 2-1, 2-2, 2-3 e 2-4) e, per i primi 8 difetti più rappresentati, mostra anche la distribuzione del difetto tra le tipologie di componenti strutturali.

Figura 2-3. Frequenza dei difetti rilevati sui ponti in c.a. e c.a.p. (il codice difetto è elencato nelle Tabelle 2-1, 2-2, 2-3, 2-4). Per i primi 8 difetti, è rappresentata la distribuzione tra le componenti: Travi/traversi; Soletta; Pile/pulvini; Spalle; Altro. La curva in rosso rappresenta la % cumulata.

Si può osservare che la famiglia *Travi/Traversi* è quella caratterizzata dalla maggiore numerosità dei difetti (Figura 2-3): in effetti, tali elementi sono, da un lato, caratterizzati da maggiore numerosità e sviluppo dimensionale e, dall'altro, sono particolarmente esposti alle fonti di degrado, in particolare all'azione diretta dell'acqua, specialmente nelle situazioni in cui i dispositivi di allontanamento delle acque meteoriche sono inefficienti.

Sempre nella Figura 2-3, per ciascuno dei primi 8 difetti, è anche mostrata la distribuzione tra le componenti strutturali:

In tutti i casi, si osserva che le componenti strutturali maggiormente interessate dal difetto sono sempre quelle degli impalcati (travi/traversi e soletta). Come già osservato, ciò è legato alla preponderanza numerica e dimensionale di tali elementi rispetto agli altri e alla loro maggiore esposizione all'azione delle acque dilavanti.

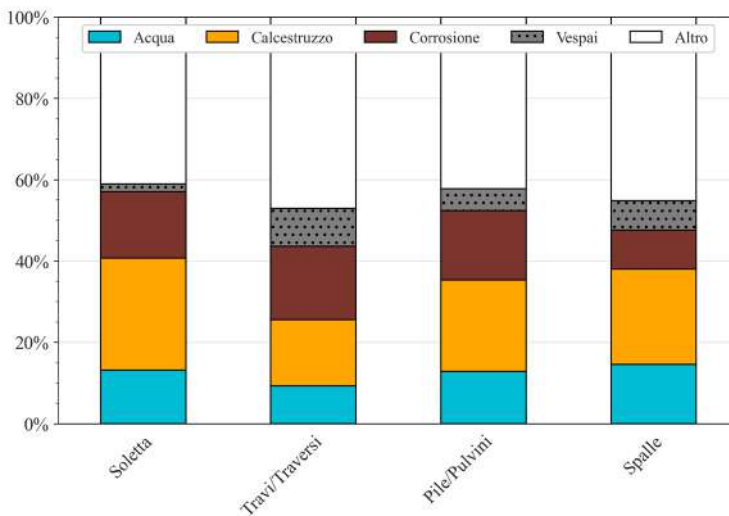
I diagrammi a barre impilate della Figura 2-4 descrivono la frequenza dei difetti rilevati sulle componenti strutturali dei ponti in c.a. e c.a.p. a travata, accorpati per famiglie: sovra-struttura (Soletta, Travi/traversi); sotto-struttura (Pile/pulvini, Spalle).

Figura 2-4. Frequenza dei difetti rilevati sui ponti in c.a. e c.a.p. a travata, accorpati per famiglie, sulle componenti strutturali: Travi/traversi; Pile/pulvini; Soletta; Spalle.

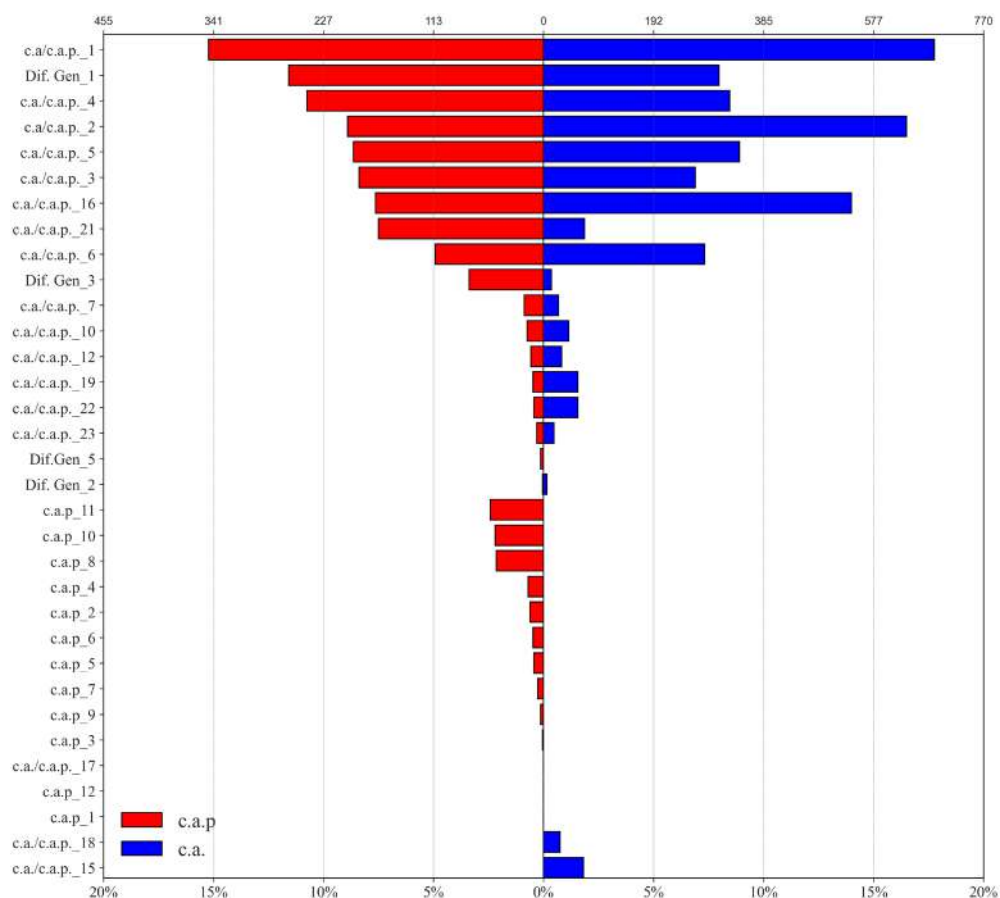
In Figura 2-5 vengono messe a confronto le frequenze dei difetti conteggiate separatamente in ciascuna delle due tipologie strutturali oggetto del quaderno *ponti in c.a.* e *ponti in c.a.p.* Sono rappresentati sia i difetti comuni alle due tipologie (Difetti c.a./c.a.p. e Difetti generali) che quelli specifici dei ponti con impalcato in c.a.p. (Difetti c.a.p.), questi ultimi visualizzati separatamente, in coda al grafico. I difetti sono ordinati per frequenza decrescente, riportando in ascissa, per ciascuna tipologia, sia il numero di casi riscontrato per ciascun codice difetto che la percentuale sul numero dei ponti esaminati.

Figura 2-5. Frequenza dei difetti rilevati sui ponti in c.a.p. (a sinistra) e c.a. (a destra).

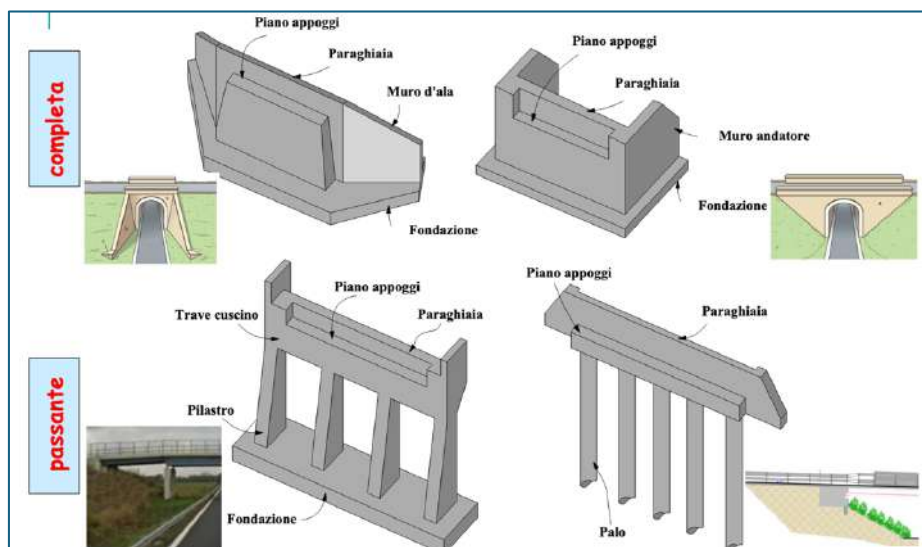
Figura 3-4 Tipologie ed elementi componenti di una spalla

La Scheda di difettosità n. 1 – “Spalle in calcestruzzo” (Figura 3-3) riporta i difetti caratteristici di questo elemento strutturale (Figura 3-4), presente nelle tipologie di ponti in c.a. e c.a.p.. Essa include 23 tipi di difetti: 13 difetti della categoria c.a./c.a.p; 5 difetti generali; 5 difetti che riguardano gli elementi di fondazione o collegamento con il terreno, illustrati fotograficamente, per estensione ed intensità, nei paragrafi seguenti.

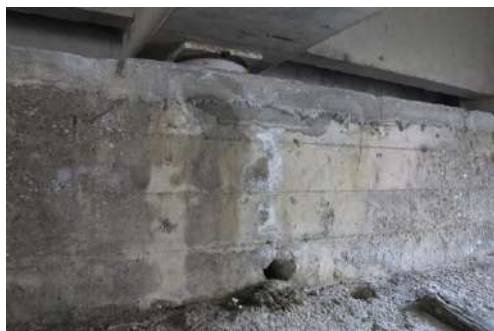
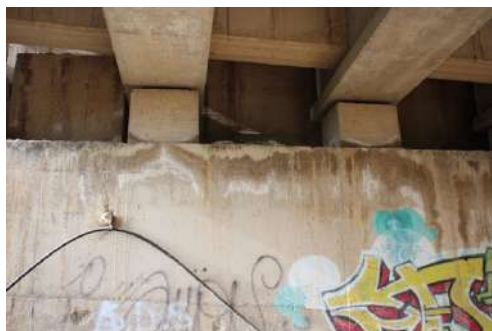
Estensione:  $k_1=0.2$

Intensità:  $k_2 = 1$  sempre

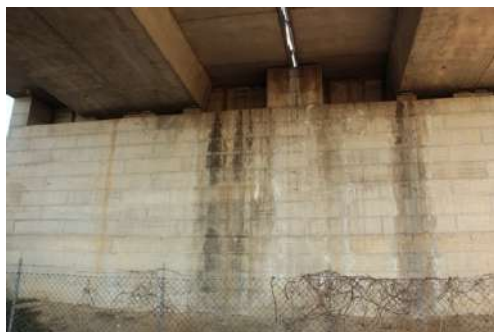
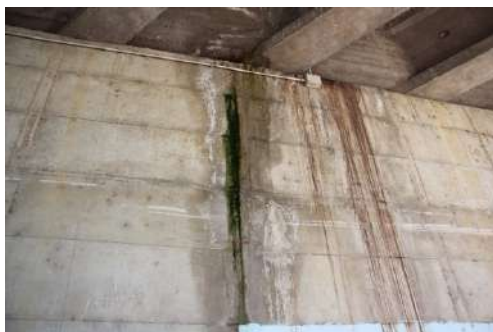
Estensione:  $k_1=0.2$

### 3.2.2 SPALLE - Difetto c.a./c.a.p.\_2 Macchie di umidità attiva

Intensità:  $k_2 = 1$  sempre

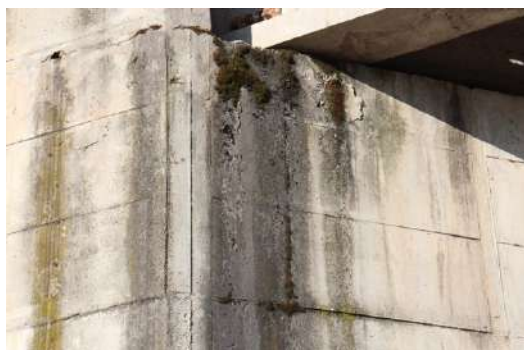
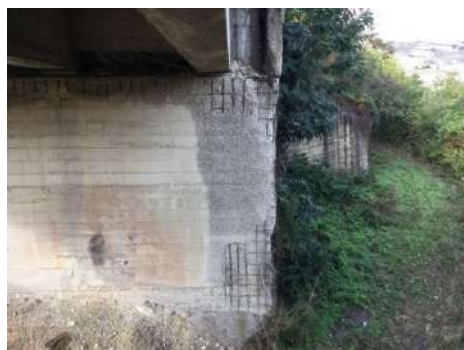
Estensione:  $k_1=0.2$

### **3.2.3 SPALLE - Difetto c.a./c.a.p.\_3 Calcestruzzo dilavato/ammalorato**

Intensità:  $k_2 = 1$  sempre

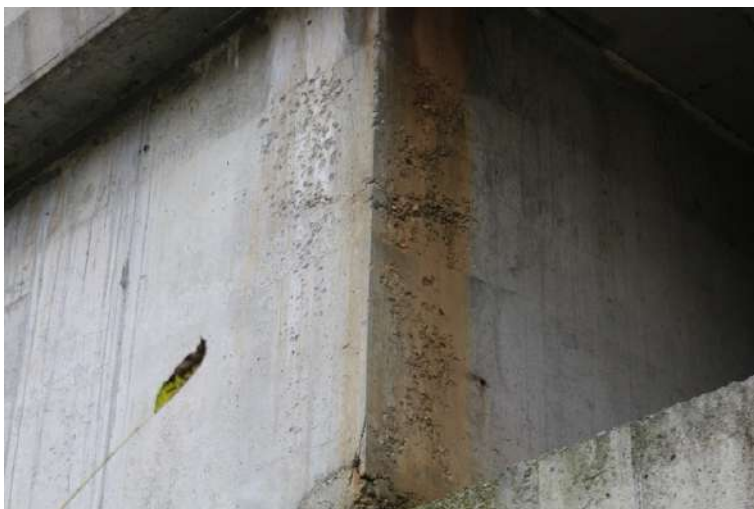
Estensione:  $k1=0.2$

### 3.2.4 SPALLE - Difetto c.a./c.a.p.\_4 Vespai

(Intensità:  $k2=0.5$ )

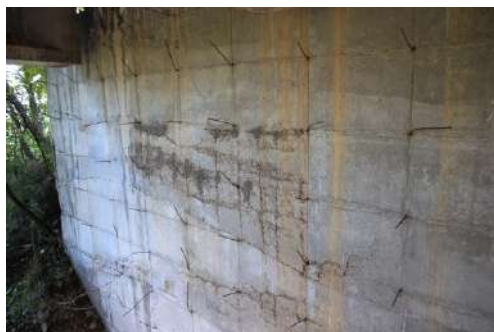
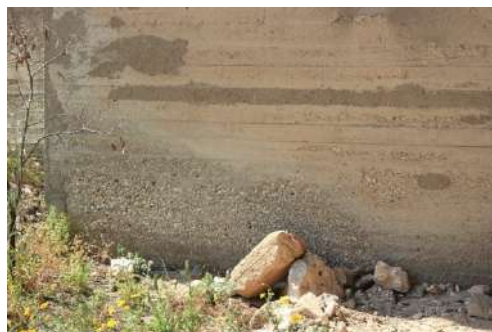
Estensione:  $k1=0.5$

(Intensità:  $k2=0.5$ )

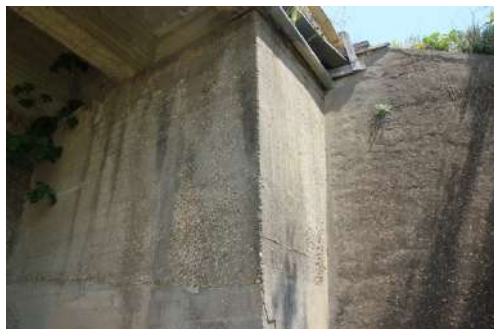
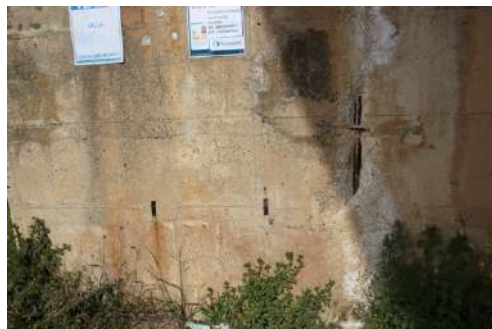
Estensione:  $k1=1$

(Intensità:  $k2=0.5$ )

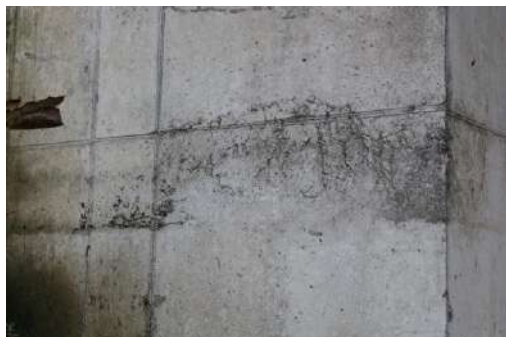
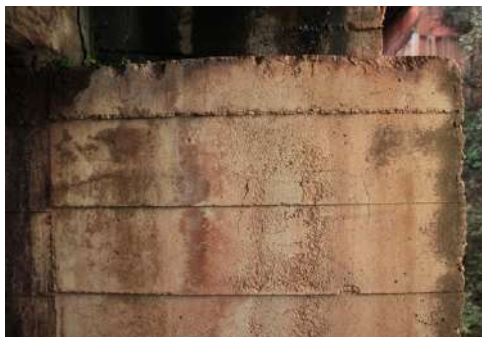
Intensità:  $k_2=0.2$

*Esempi fotografici di dettaglio relativi alla intensità  $k_2$*

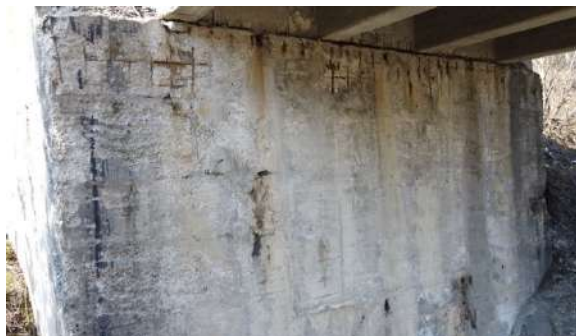
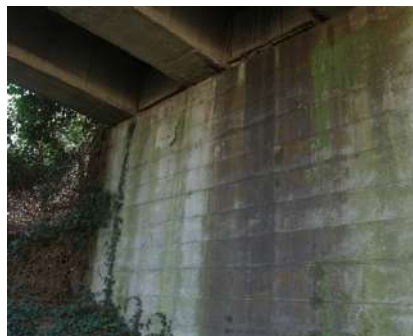
Estensione:  $k_1=0.2$

### 3.2.5 SPALLE - Difetto c.a./c.a.p.\_5 Distacco del copriferro

Intensità:  $k_2 = 1$  sempre

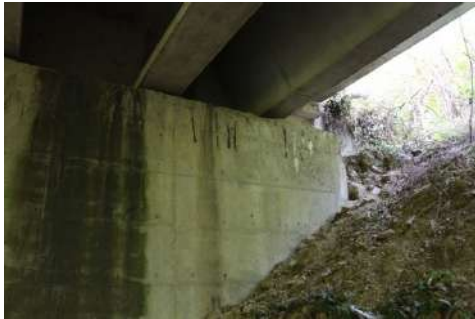
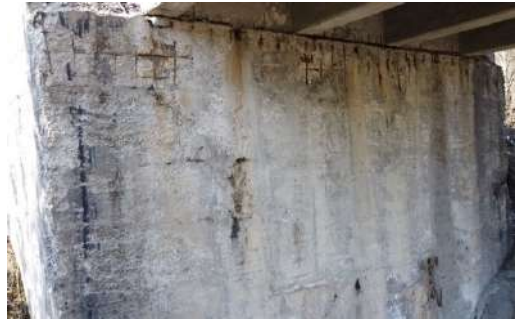
Estensione:  $k1=0.2$

### **3.2.6 SPALLE - Difetto c.a./c.a.p.\_6 Armatura ossidata e corrosa**

(Intensità:  $k2=0.2$ )

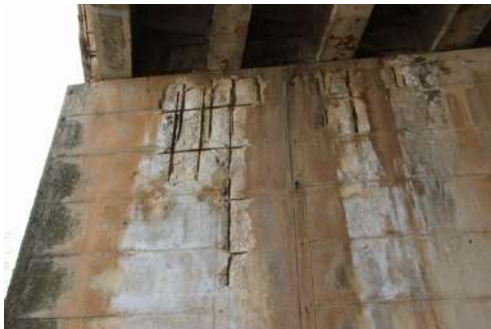
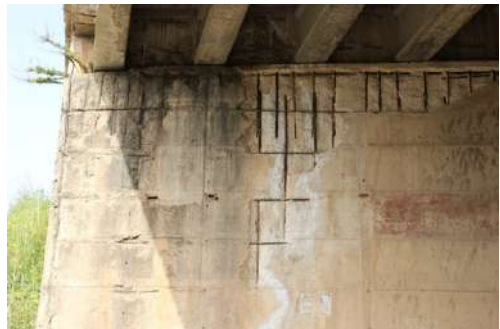
Estensione:  $k1=0.5$

(Intensità:  $k2=0.5$ )

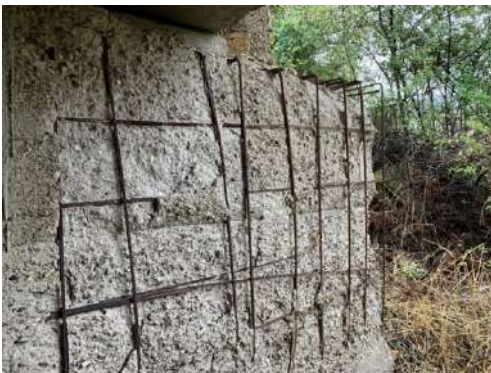
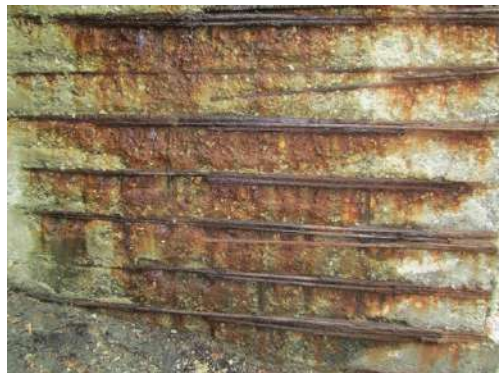
Estensione:  $k1=1$

(Intensità:  $k2=1$ )

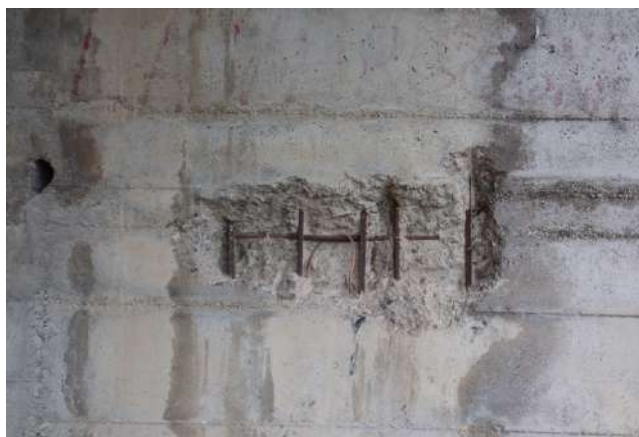
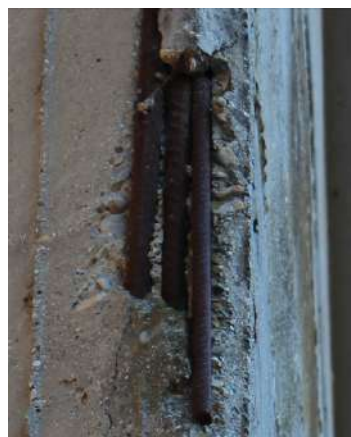
Intensità:  $k_2=0.2$

*Esempi fotografici di dettaglio relativi alla intensità k2*

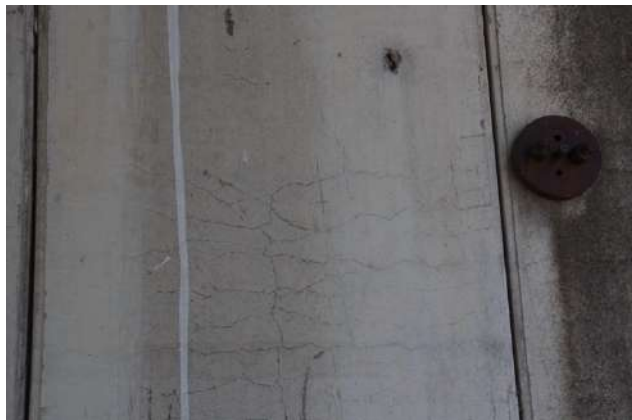
Estensione:  $k_1=0.2$

### 3.2.7 SPALLE - Difetto c.a./c.a.p.\_7 Lesioni a ragnatela modeste

La foto mostra una lesione a ragnatela localizzata sull'elemento. Il resto della spalla, non visibile nella immagine, è privo di lesioni a ragnatela. È stata pertanto assegnata estensione  $k_1=0.2$

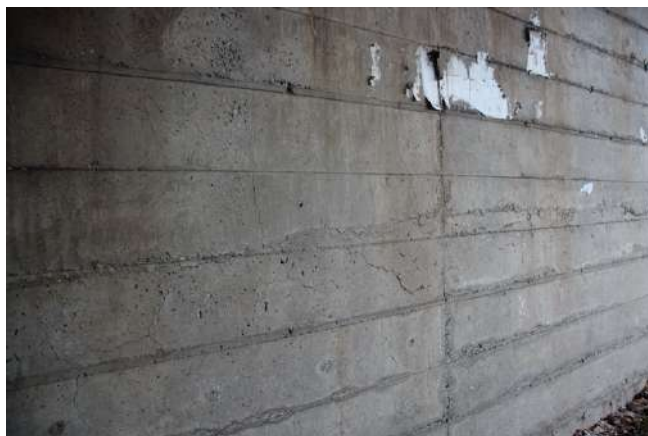
Estensione:  $k_1=0.5$

La foto mostra una parte di spalla con "lesioni a ragnatela modeste" di estensione  $k_1=0.5$ . Il resto della spalla non visibile nella immagine, presenta una situazione assimilabile.

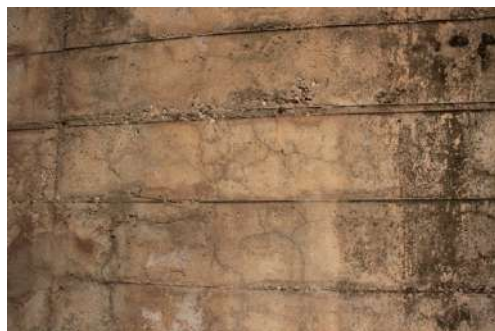
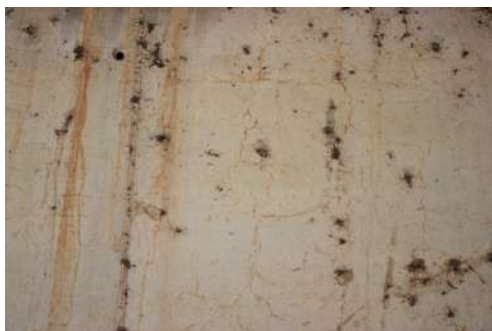
Estensione:  $k_1=1$

Le foto mostrano un dettaglio delle spalle con "lesioni a ragnatela modeste" ampiamente diffuse, catalogabili come  $k_1=1$ . Il resto delle spalle, non visibili nelle foto, presenta una situazione assimilabile.

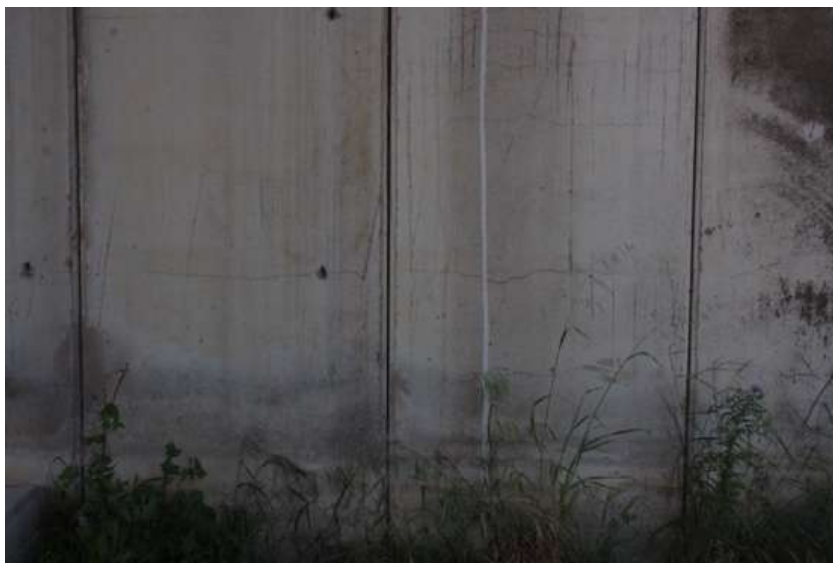
Estensione:  $k1=0.2$

### 3.2.8 SPALLE - Difetto c.a./c.a.p.\_8 Fessure orizzontali

Le foto mostrano fessure orizzontali localizzate sull'elemento. Il resto della spalla, non visibile nella immagine, è privo di lesioni orizzontali. È stata pertanto assegnata estensione  $k1=0.2$

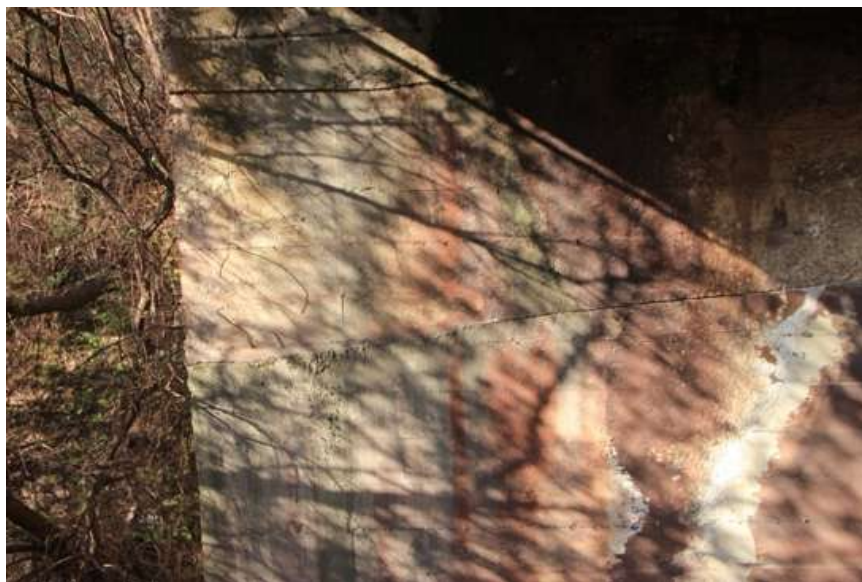
Estensione:  $k1=0.5$

Le foto mostrano parti di spalle con fessure orizzontali. Tali fessure sono diffuse sull'elemento, interessandone almeno il 50% della lunghezza significativa. È stata pertanto assegnata estensione  $k1=0.5$

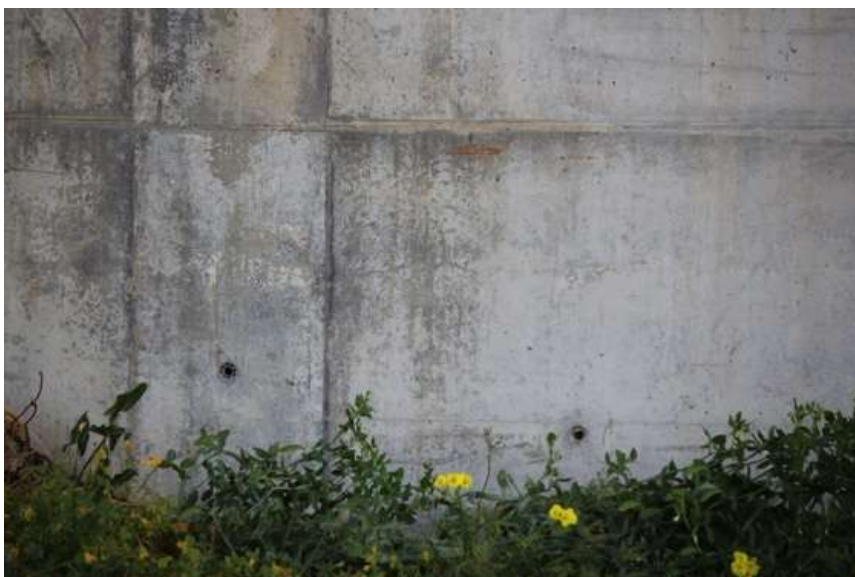
Intensità:  $k2=0.2$

*Esempi fotografici di dettaglio relativi alla intensità  $k2$*

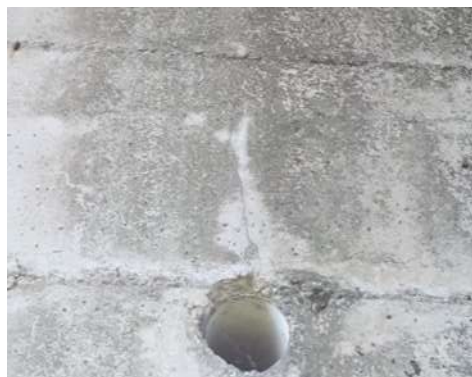
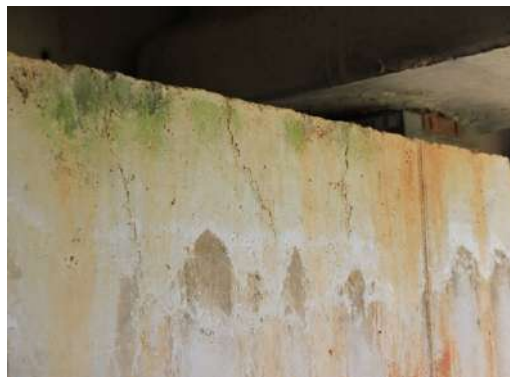
Estensione:  $k_1=0.2$

### 3.2.9 SPALLE - Difetto c.a./c.a.p.\_9 Fessure verticali

Le foto mostrano fessure verticali localizzate sull'elemento. Il resto della spalla, non visibile nella immagine, è privo di fessure verticali. È stata pertanto assegnata estensione  $k_1=0.2$

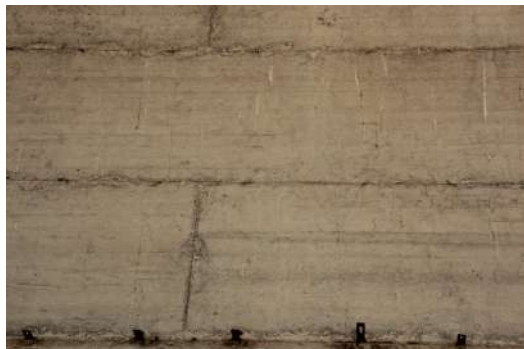
Estensione:  $k_1=0.5$

Le foto mostrano parti di spalle con fessure verticali. Tali fessure sono diffuse sull'elemento, interessandone almeno il 50% della lunghezza significativa. È stata pertanto assegnata estensione  $k_1=0.5$

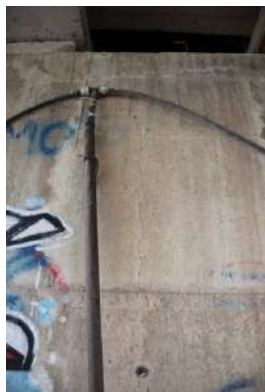
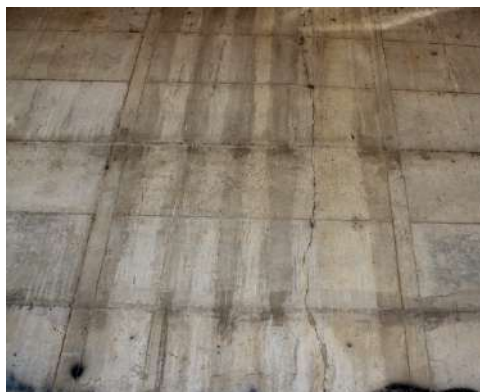
Estensione:  $k_1=1$

Le foto mostrano un dettaglio delle spalle con "fessure verticali", catalogabili come  $k_1=1$ . Tali fessure, infatti, si sviluppano per l'intera lunghezza significativa dell'elemento

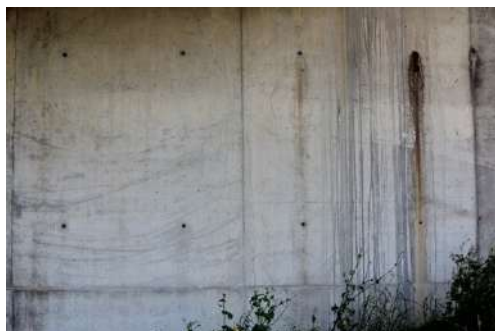
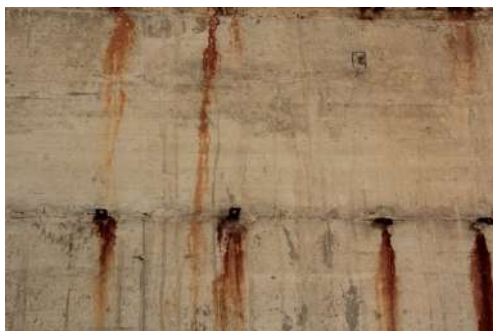
Intensità:  $k_2=0.2$

*Esempi fotografici di dettaglio relativi alla intensità k2*

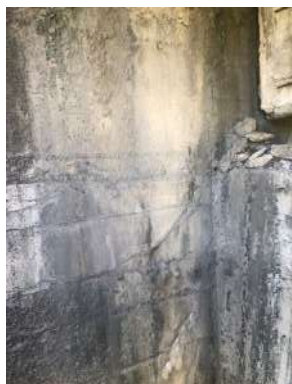
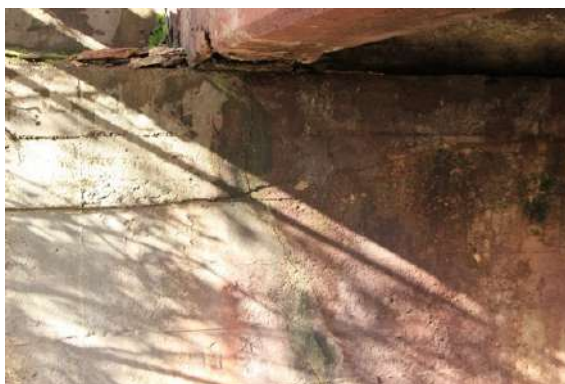
Estensione:  $k_1=0.2$

### 3.2.10 SPALLE - Difetto c.a./c.a.p.\_10 Fessure diagonali

Le foto mostrano fessure diagonali localizzate sull'elemento. Il resto della spalla, non visibile nella immagine, è privo di fessure diagonali. È stata pertanto assegnata estensione  $k_1=0.2$

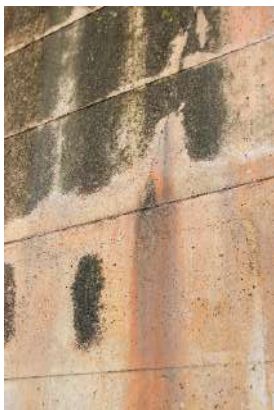
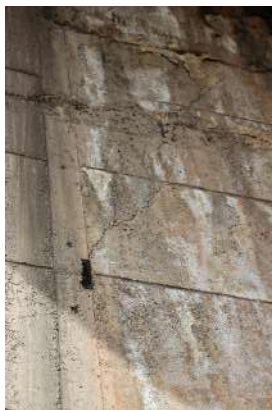
Estensione:  $k_1=0.5$

Le foto mostrano parti di spalle con fessure diagonali. Tali fessure sono diffuse sull'elemento, interessandone almeno il 50% della lunghezza significativa. È stata pertanto assegnata estensione  $k_1=0.5$

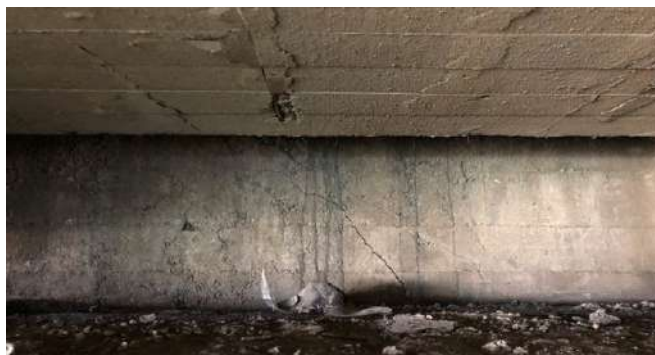
Estensione:  $k_1=1$

La foto mostra un dettaglio di una spalla con "fessure diagonali", catalogabili come  $k_1=1$ . Tali fessure, infatti, si sviluppano per l'intera lunghezza significativa dell'elemento.

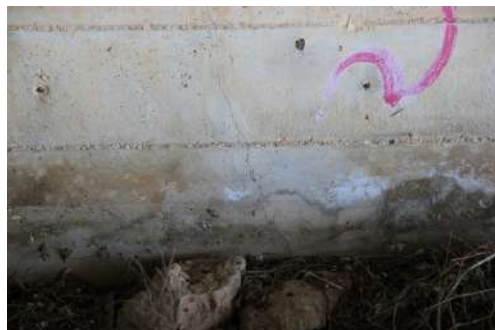
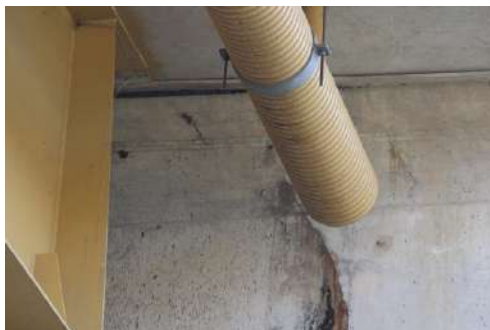
Intensità:  $k_2=0.2$

*Esempi fotografici di dettaglio relativi alla intensità k2*

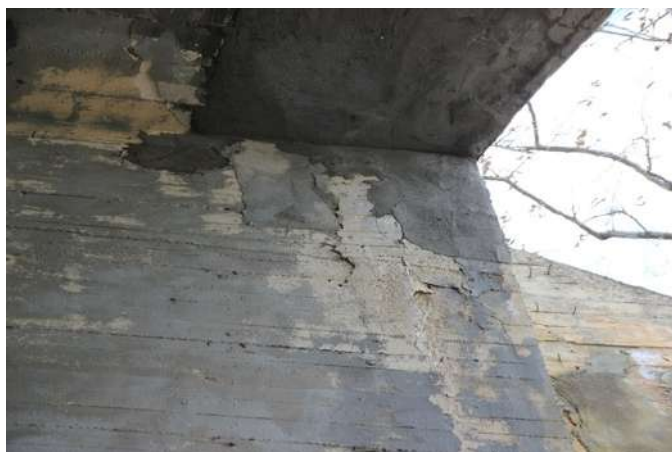
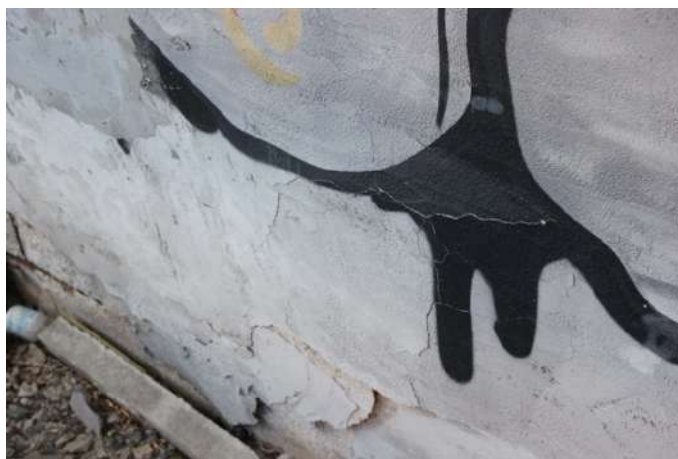
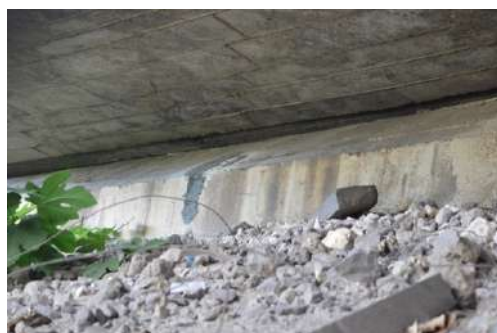
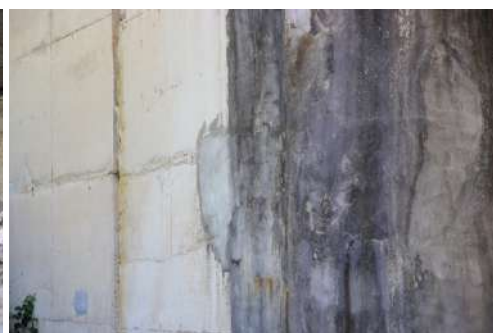
**3.2.12 SPALLE - Difetto c.a./c.a.p.\_12 Riprese successive deteriorate**

Estensione: k1 = 1 sempre

Intensità: k2 = sempre

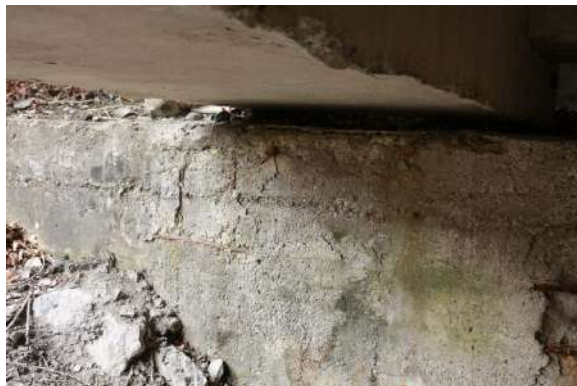
### **3.2.13 SPALLE - Difetto c.a./c.a.p.\_13 Lesioni da schiacciamento**

Estensione: k1= 1 sempre

Intensità: k2=0.2

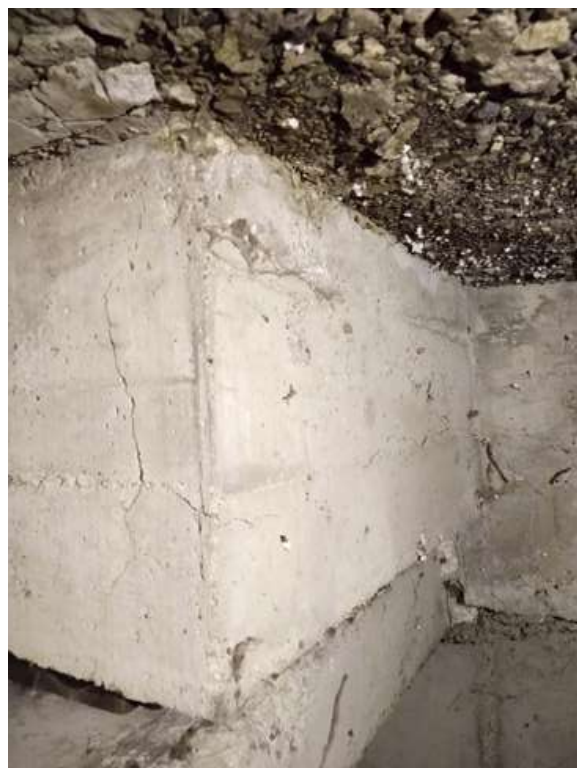
Intensità: k2=0.5

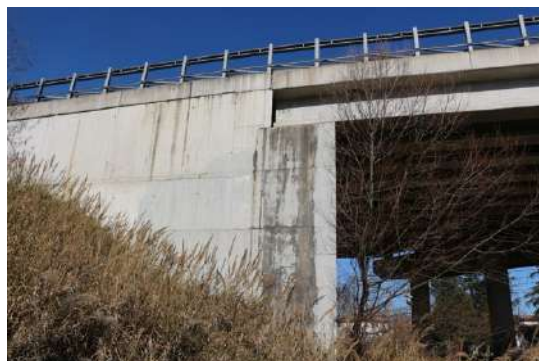
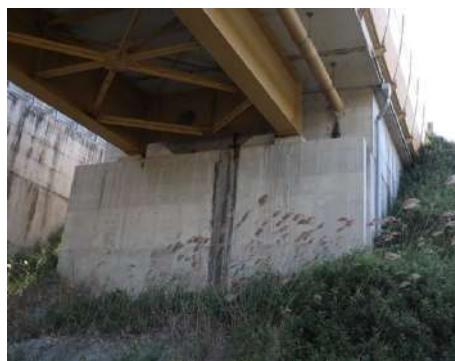
### **3.2.14 SPALLE - Difetto Dif. Gen\_1 Tracce di scolo**

Intensità:  $k_2 = 1$  sempre

Estensione:  $k_1 = 0.2$

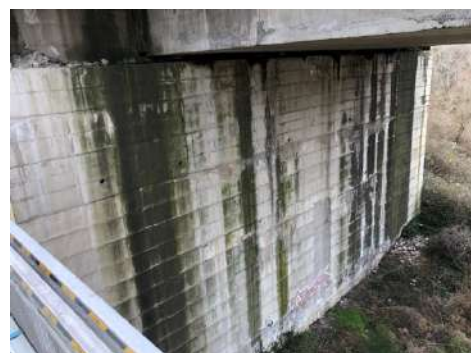
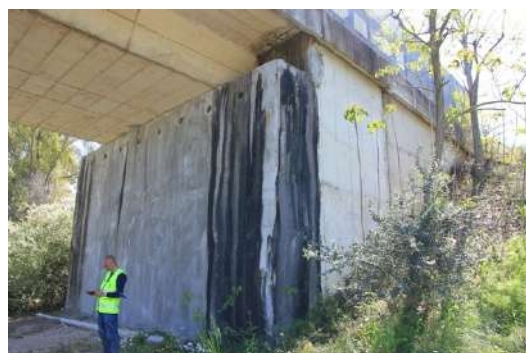
Estensione:  $k_1 = 0.5$

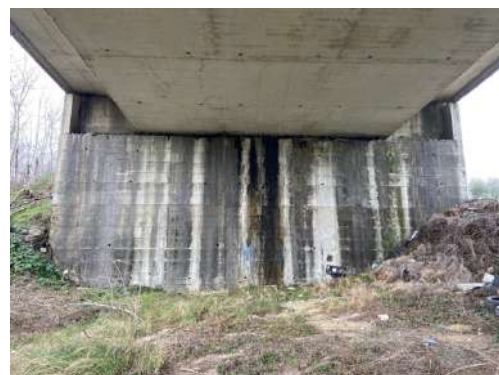
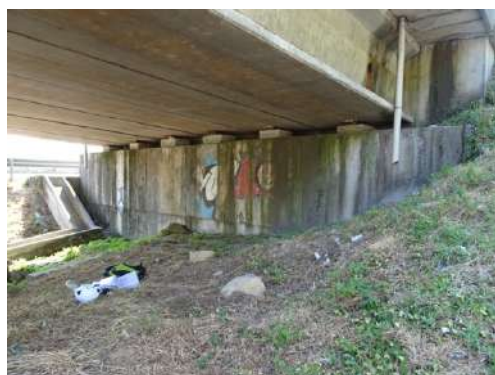
Estensione:  $k_1 = 1$

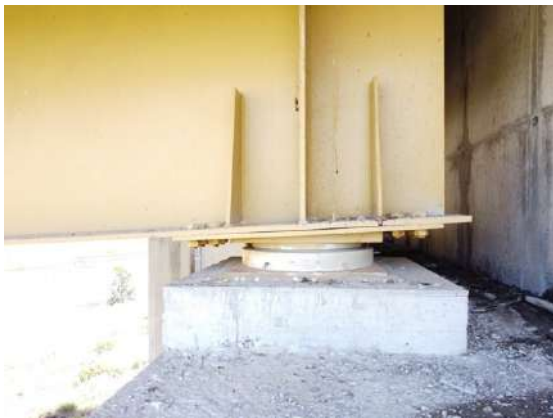
Estensione:  $k_1 = 0.2$

La foto mostra ristagni d'acqua localizzati sull'elemento. Il resto della spalla, non visibile nella immagine, è privo di ristagni. È stata pertanto assegnata estensione  $k_1 = 0.2$

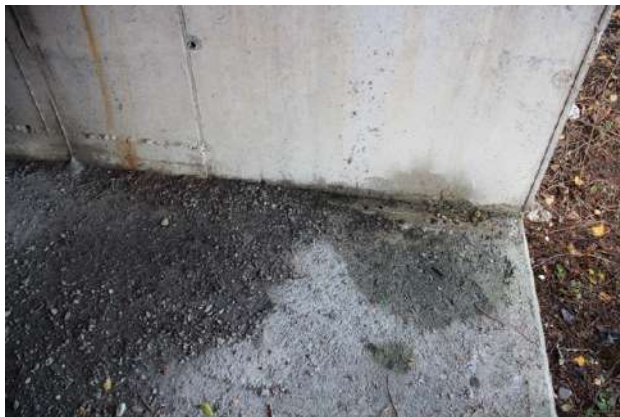
Estensione:  $k_1 = 0.5$

La foto mostra ristagni di acqua su una spalla. Tali ristagni d'acqua sono diffusi sul 50% della superficie della spalla, qui mostrata solo parzialmente. È stata pertanto assegnata estensione  $k_1 = 0.5$

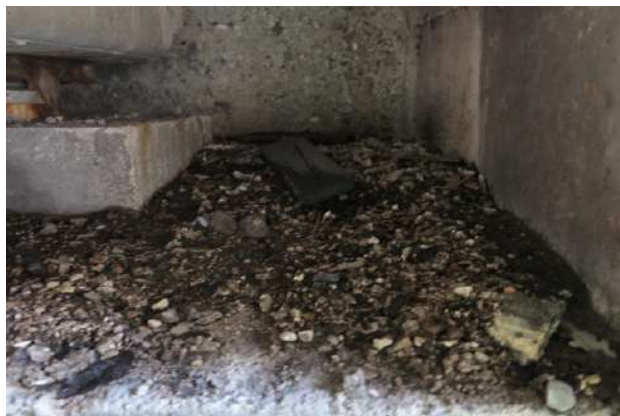
Estensione:  $k_1 = 1$

La foto mostra il dettaglio di ristagni d'acqua su una spalla. Simili ristagni interessano l'intera spalla, qui mostrata solo parzialmente, è stata pertanto assegnata estensione  $k_1 = 1$

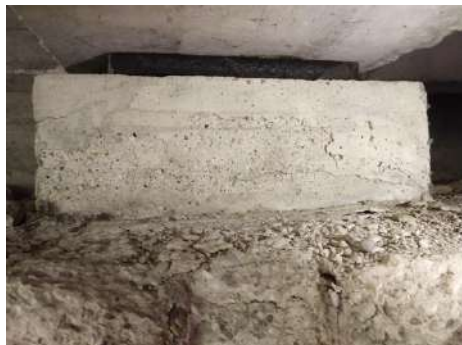
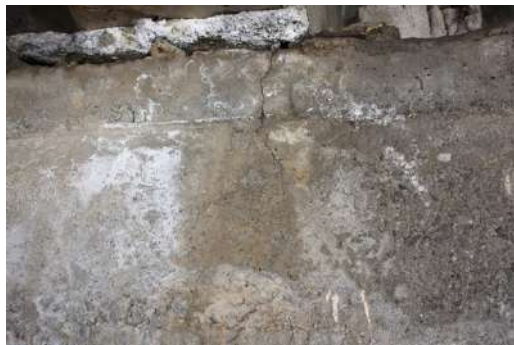
Estensione:  $k1=0.2$

Le foto mostrano delle lesioni nelle zone di appoggio. Il resto delle zone di appoggio della spalla, non visibili nella immagine, è privo di lesioni. È stata pertanto assegnata estensione  $k1=0.2$

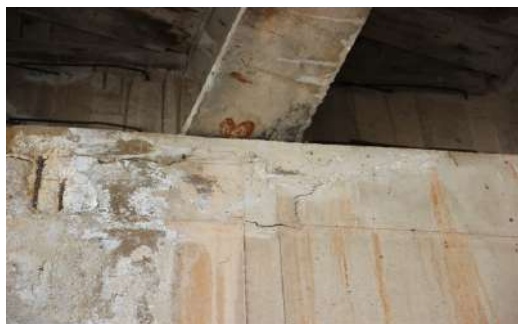
Estensione:  $k1=0.5$

La foto mostra delle lesioni diffuse sulle zone di appoggio della spalla (non tutte visibili nella foto), interessandone il 50%. È stata pertanto assegnata estensione  $k1=0.5$ .

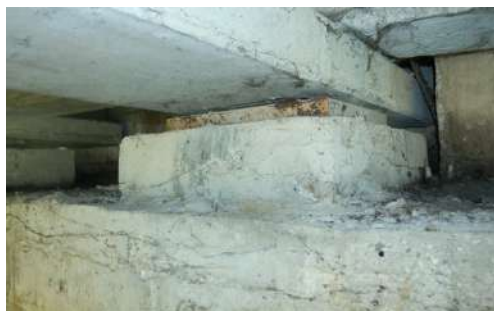
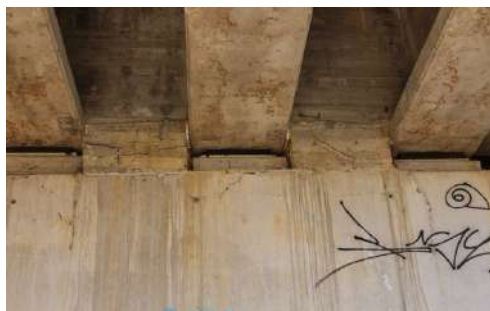
Estensione:  $k1=1$

Le foto mostrano delle lesioni diffuse sulle zone di appoggio di spalle (non tutte visibili nella foto), interessandone la quasi totalità dell'area di appoggio. È stata pertanto assegnata estensione  $k1=1$ .

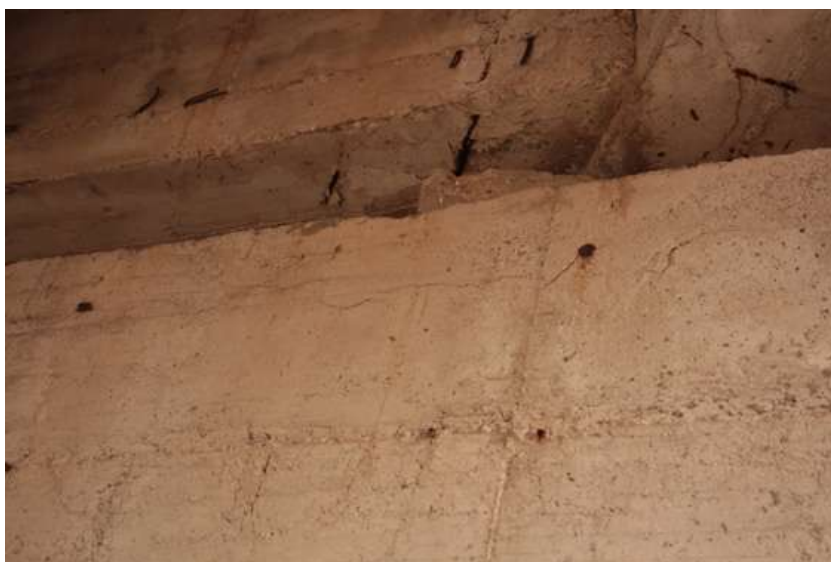
Intensità:  $k_2=0.2$

*Esempi fotografici di dettaglio relativi alla intensità k2*

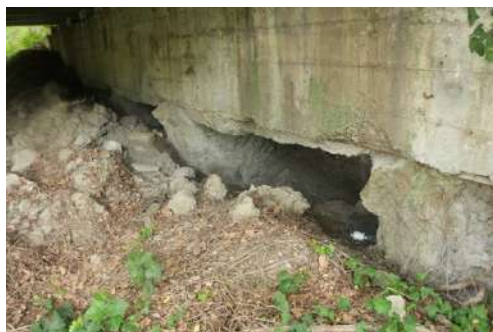
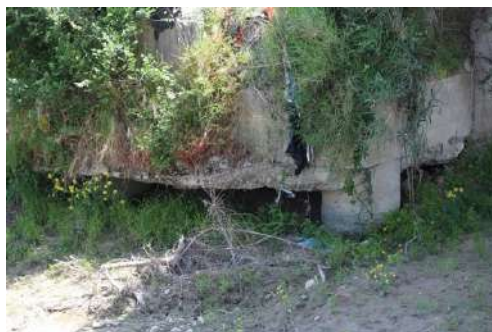
### **3.2.18 SPALLE – Difetto Ril/Fond\_1 Scalzamento**

Estensione: k1=1 sempre

Intensità: k2=0.2

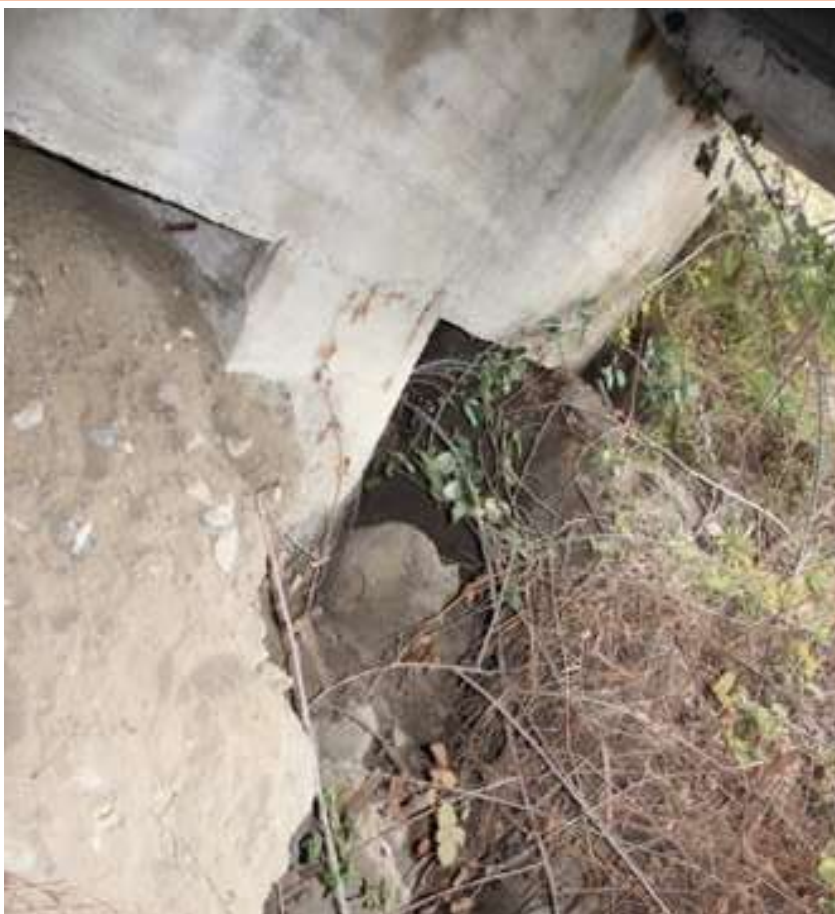
Intensità: k2=0.5

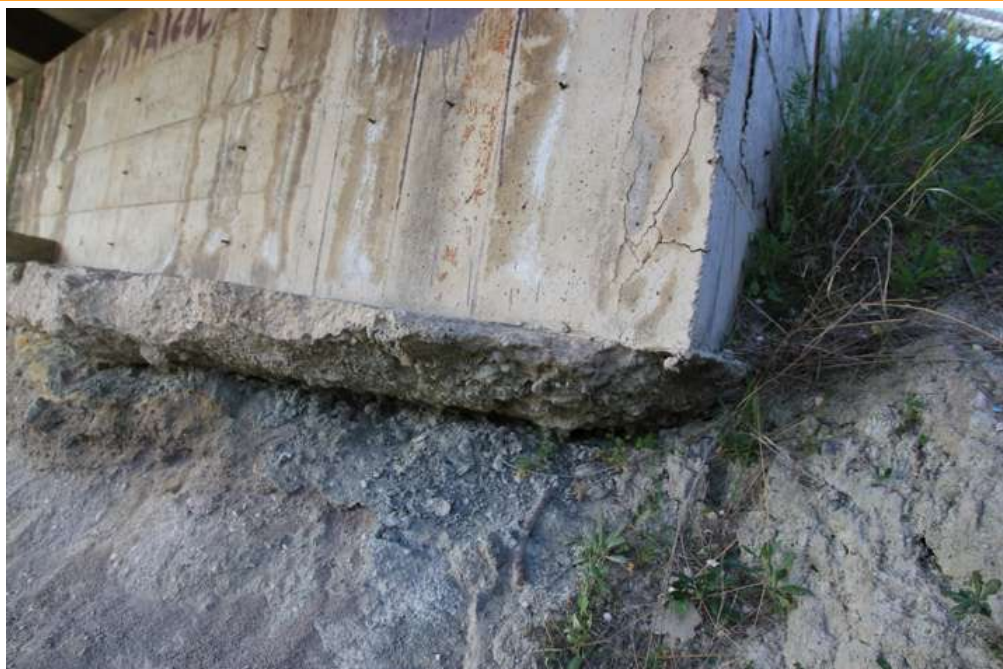
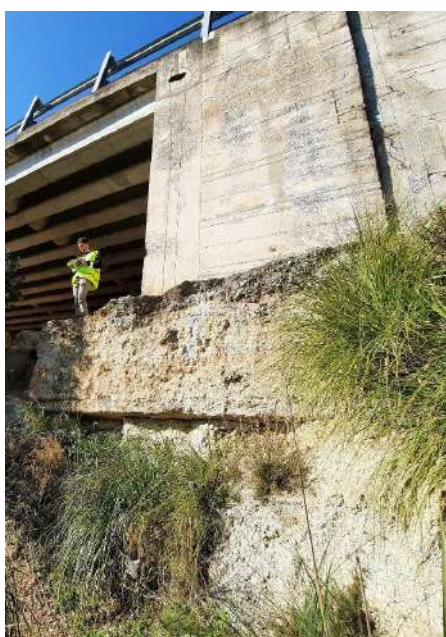
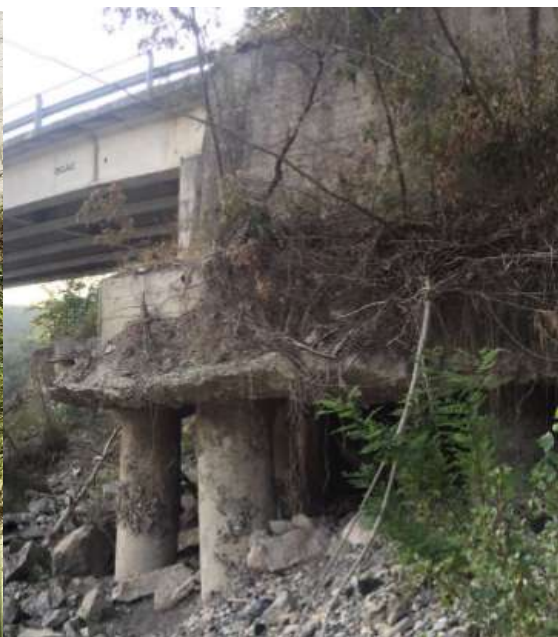
Intensità: k2=1

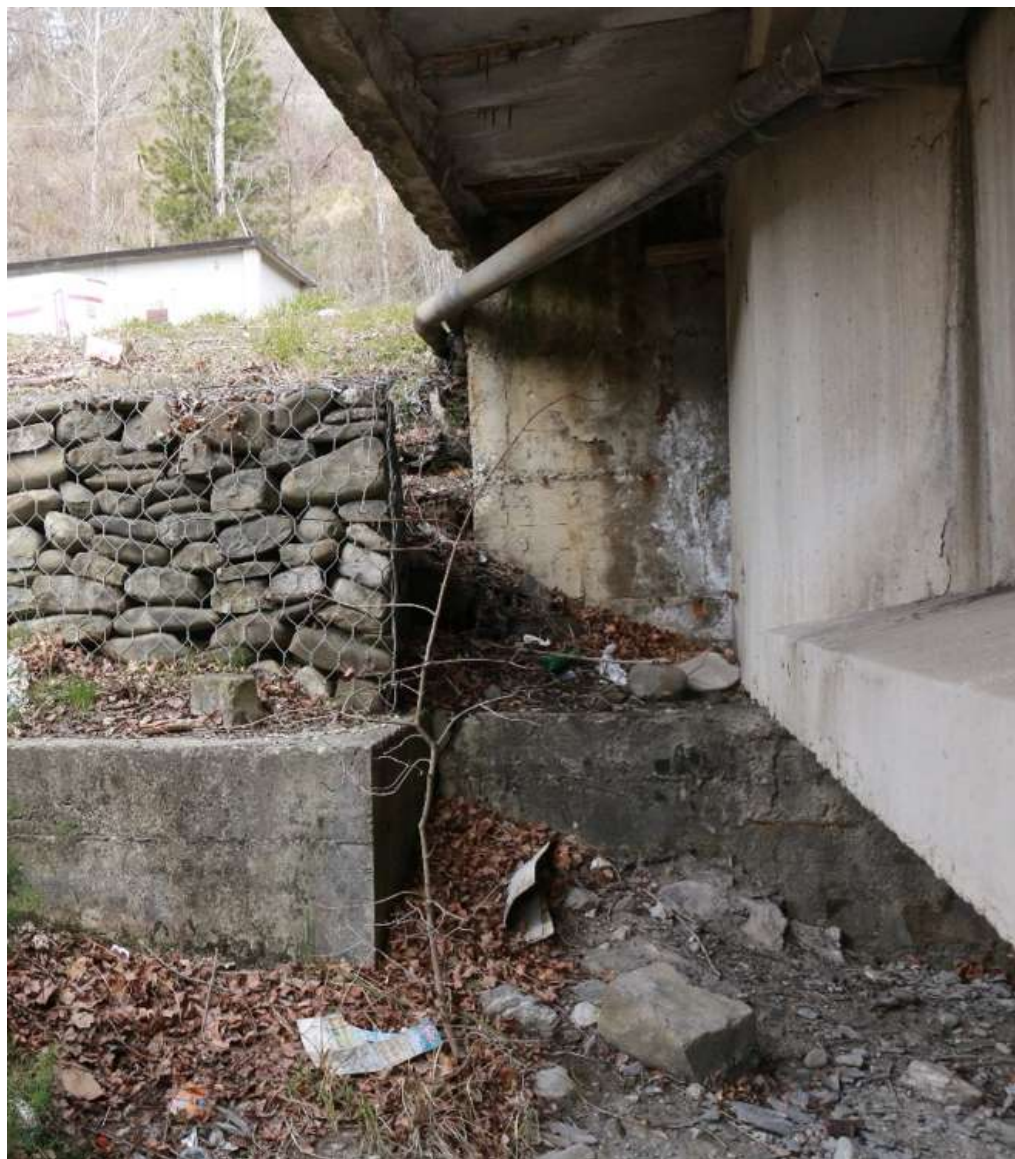
### **3.2.19 SPALLE – Difetto Ril/Fond\_2 Dilavamento del rilevato in approccio**

Estensione: k1=1 sempre

Intensità: k2=1 sempre
