# **La difettosità dei ponti in c.a. e c.a.p.**

Giuseppina Uva, Claudio Mazzotti,  
Walter Salvatore

Questo primo quaderno è dedicato alla difettosità dei ponti in calcestruzzo armato ordinario – c.a. e calcestruzzo armato precompresso – c.a.p., e alla sua redazione hanno contribuito: Giuseppina Uva, Andrea Nettis, Mirko Calò e Vito Tateo, Politecnico di Bari; Claudio Mazzotti ed Enrico Cardillo – Università di Bologna.

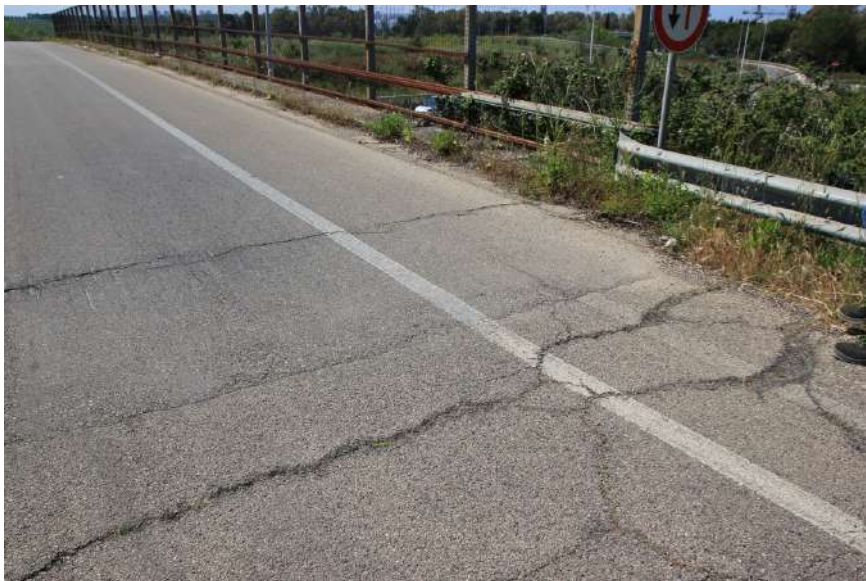
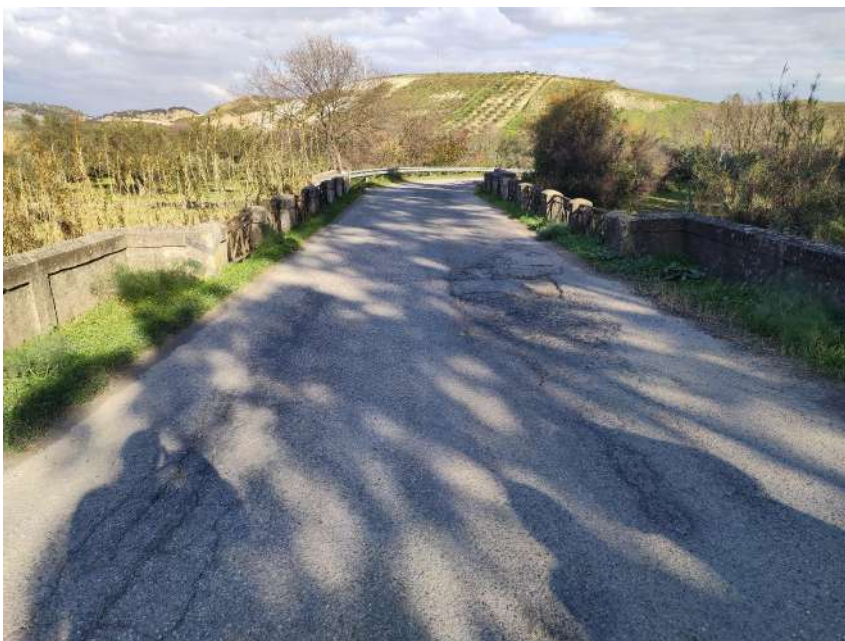
**3.2.20 SPALLE – Difetto Ril/Fond\_3 Dissesto del rilevato - deformazioni**

Estensione:  $k1=1$  sempre

Intensità:  $k2=0.2$

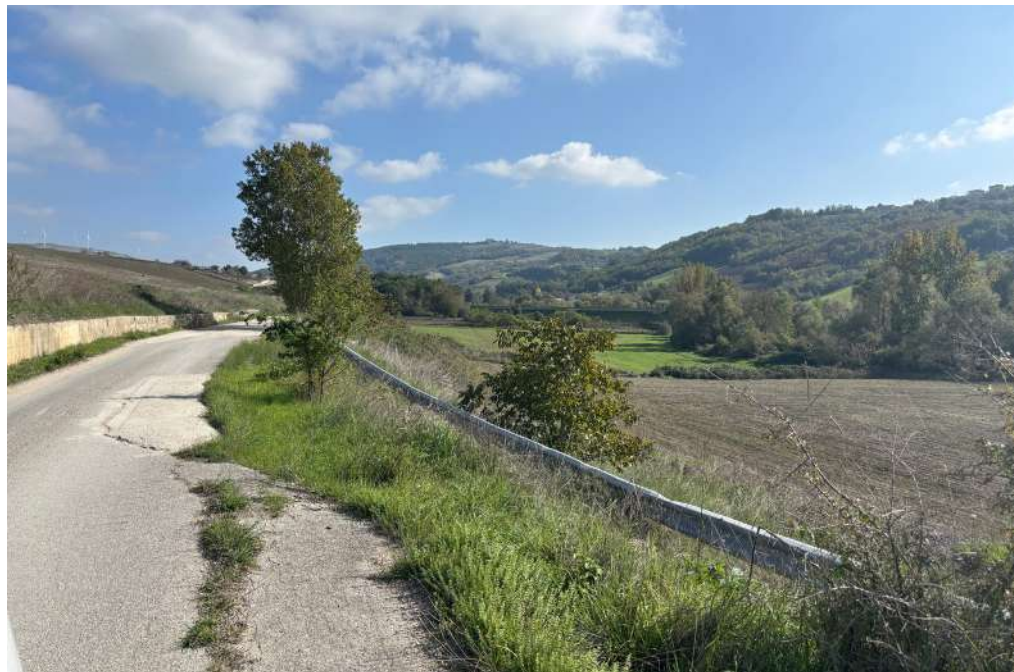
**3.2.21 SPALLE – Difetto Ril/Fond\_4 Dissesto del rilevato - stabilità**

Estensione: k1=1 sempre

Intensità: k2=1 sempre

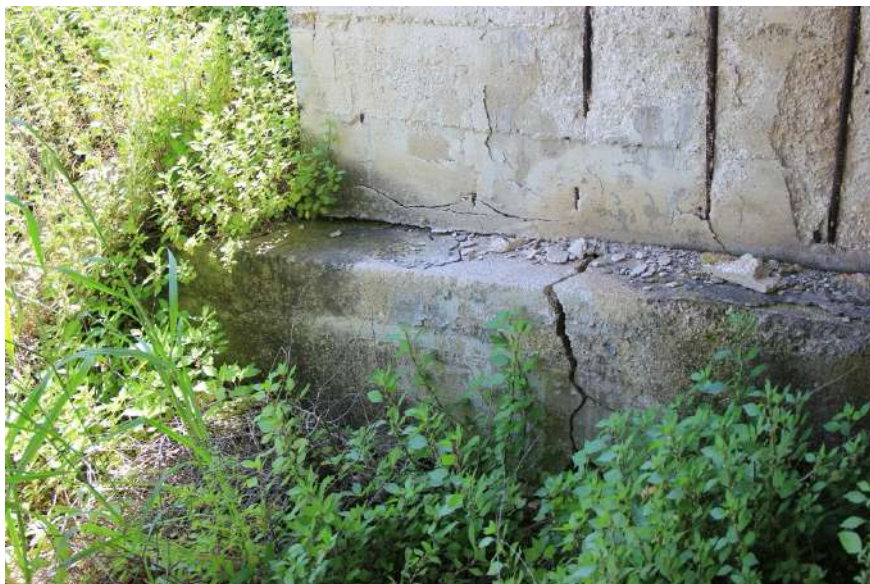
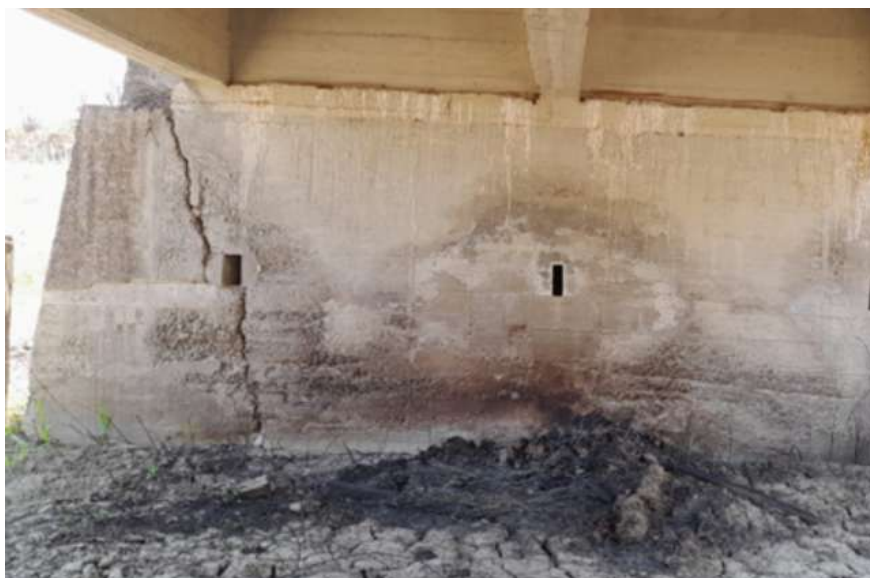
### **3.2.22 SPALLE - Difetto Ril/Fond\_5 Movimenti di fondazione**

Estensione:  $k1=1$

(Intensità:  $k2=0.2$ )

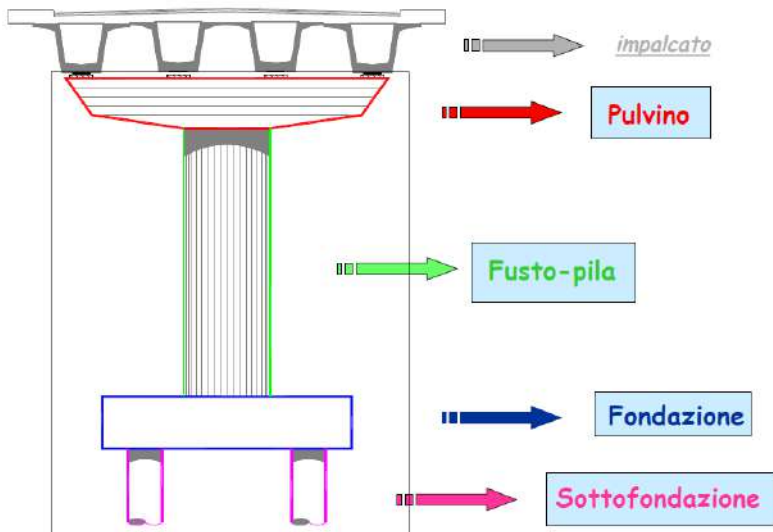
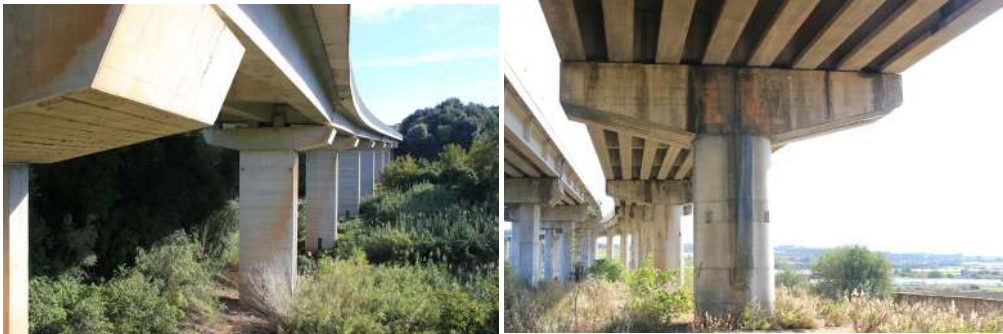
*Figura 3-6 Tipologie di pile in calcestruzzo: Pila monofusto con pulvino*

La *Scheda di difettosità n. 3 – “Pile in calcestruzzo”* (Figura 3-5) include **24 tipi di difetti**: **17** difetti della categoria c.a./c.a.p.; **5** difetti generali; **2** difetti che riguardano gli elementi di fondazione o collegamento con il terreno. Essa è destinata al rilievo dei difetti degli elementi verticali pila (o comunque soggetti a rilevanti sforzi assiali) nella loro interezza. È opportuno sottolineare che tali elementi strutturali, in effetti, sono in genere articolati in più componenti, come illustrato in Figura 3-6, e possono comprendere uno o più fusti (pila monofusto, pile plurifusto, pile a telaio), pulvini ed eventuali traversi di irrigidimento. Esempi di tipologie di pila sono riportati in Figura 3-7.

È opinione degli autori del quaderno che, per elementi del tipo **pila monofusto** o **pila-pulvino**, l'utilizzo della **singola Scheda di difettosità n. 3** sia sufficiente, mentre in caso di **pila a telaio** o di pile monofusto in cui il **pulvino** presenta **sbalzi di dimensioni rilevanti** (con comportamento a mensola), sia invece opportuno **distinguere la compilazione di difettosità** utilizzando una Scheda Pile (*Scheda di difettosità n. 3*) per ogni fusto o elemento soggetto a rilevanti sforzi assiali (ad esempio piedritti inclinati), ed una Scheda Trave (per la quale di rimanda alla sezione 0) per la valutazione delle difettosità dei pulvini (o altri elementi trasversali).

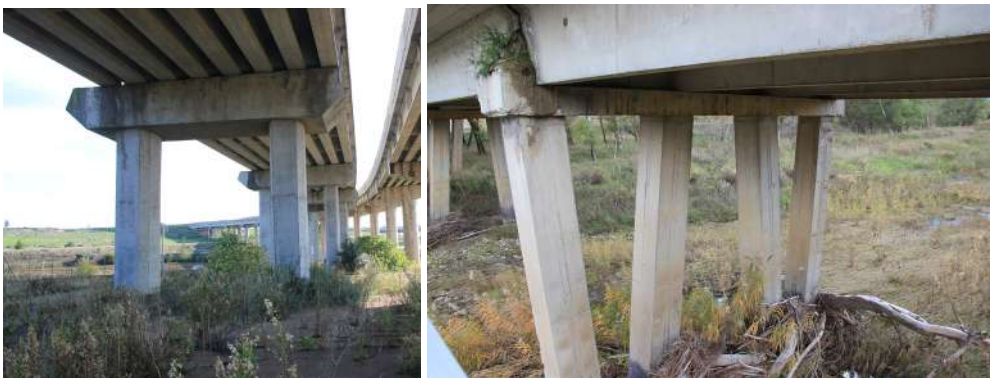
*Figura 3-7 Tipologie di pile in calcestruzzo: Pila a telaio*

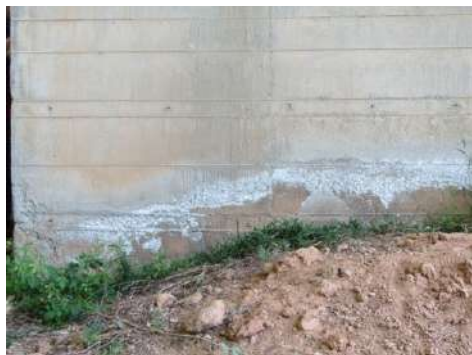
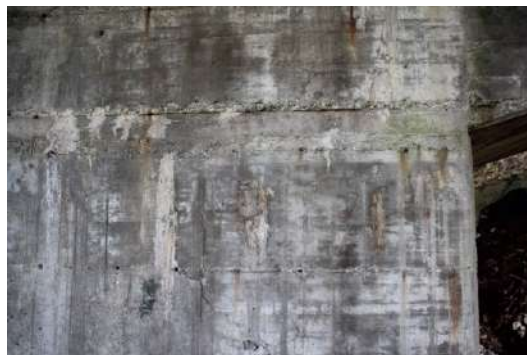
Estensione:  $k_1=0.2$

#### 3.4.1 PILE - Difetto c.a./c.a.p.\_1 Macchie di umidità passiva

Intensità:  $k_2 = 1$  sempre

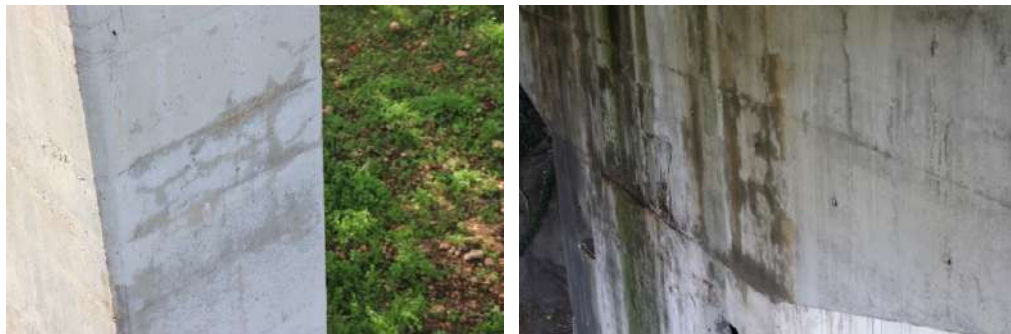
Estensione:  $k_1=0.2$

### **3.4.2 PILE - Difetto c.a./c.a.p.\_2 Macchie di umidità attiva**

Le foto mostrano delle macchie di umidità attiva. Il resto della pila, non visibile nella immagine, è privo di macchie. È stata pertanto assegnata estensione  $k_1=0.2$

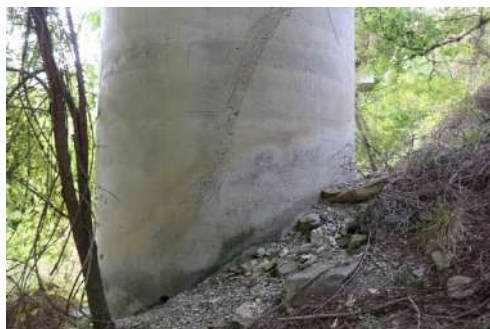
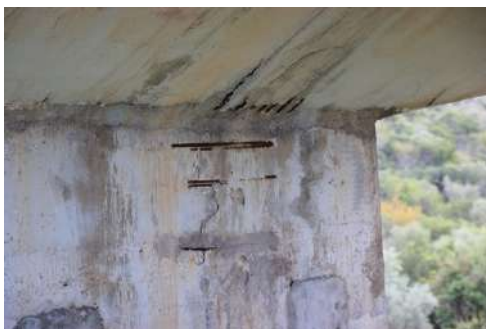
Estensione:  $k_1=0.2$

### **3.4.3 PILE - Difetto c.a./c.a.p.\_3 Calcestruzzo dilavato/ammalorato**

Le foto mostrano zone con calcestruzzo dilavato/ammalorato. Il resto della superficie della pila, non visibile nella immagine, non presenta tracce di ammaloramento. È stata pertanto assegnata estensione  $k_1=0.2$

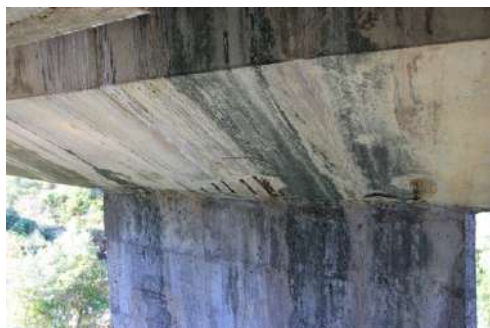
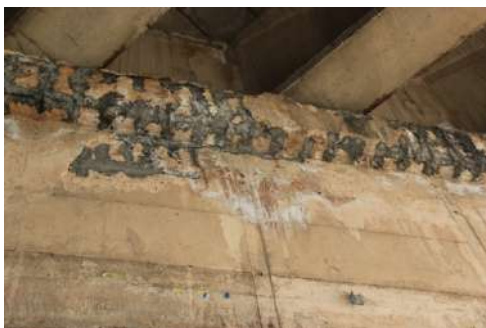
Estensione:  $k_1=0.5$

Le foto mostrano zone con calcestruzzo dilavato/ammalorato. Tali zone ammalorate interessano il 50% circa della superficie dell'elemento. È stata pertanto assegnata estensione  $k_1=0.5$

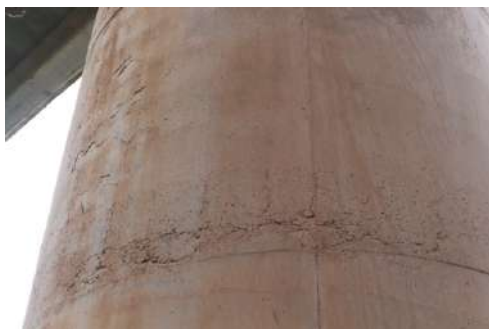
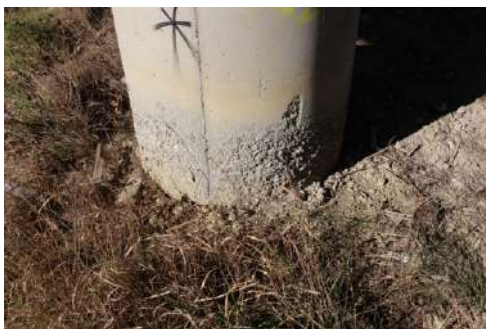
Estensione:  $k_1=0.2$

### 3.4.4 PILE - Difetto c.a./c.a.p.\_4 Vespai

(Intensità:  $k_2=0.2$ )

(Intensità:  $k_2=0.5$ )

Le foto mostrano zone localizzate delle pile con presenza di vespai. Il resto della superficie della pila, non visibile nella immagine, non presenta tracce di vespai. È stata pertanto assegnata estensione  $k_1=0.2$

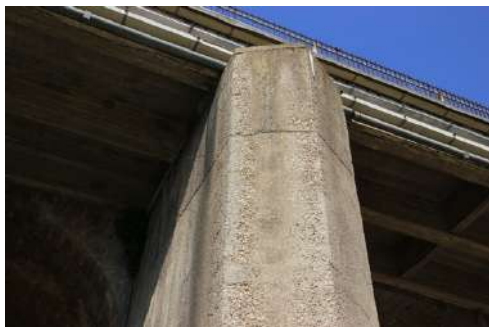
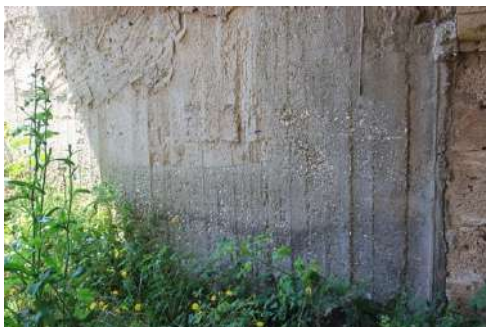
Estensione:  $k_1=0.5$

(Intensità:  $k_2=0.5$ )

Le foto mostrano zone con presenza di vespai. Le zone interessate da vespai ricoprono una superficie pari circa al 50% della pila. È stata pertanto assegnata estensione  $k_1=0.5$

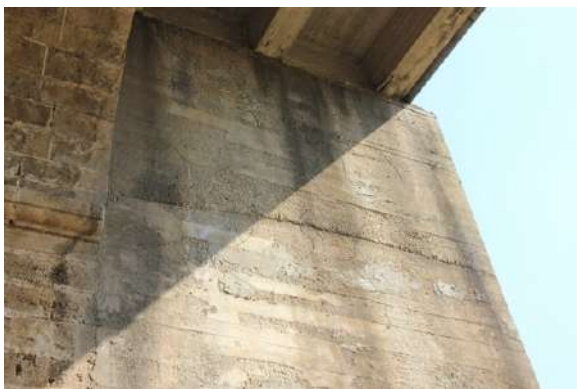
Estensione:  $k_1=1$

(Intensità:  $k_2=0.2$ )

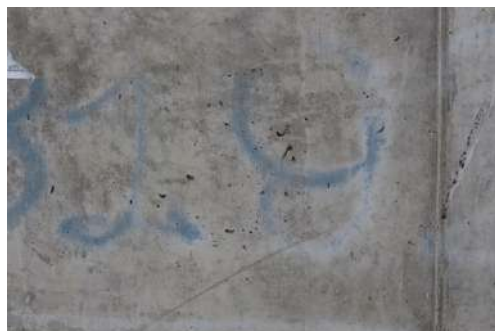
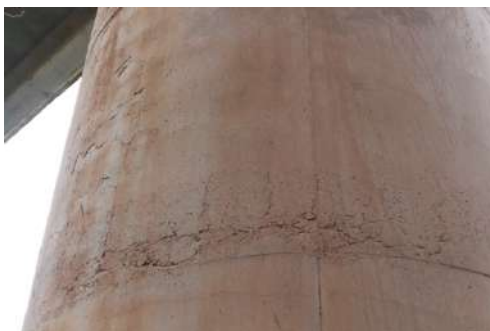
Intensità:  $k_2=0.2$

*Esempi fotografici di dettaglio relativi alla intensità  $k_2$*

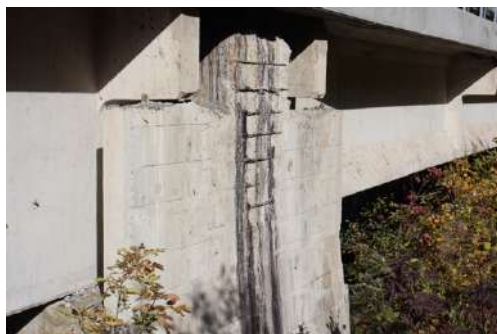
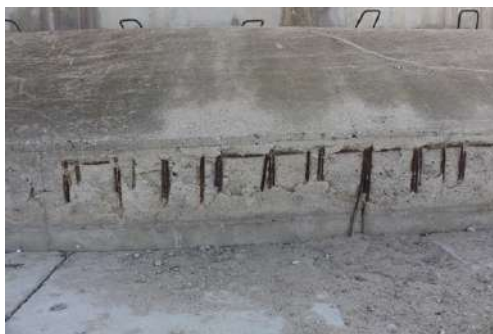
Estensione:  $k_1=0.2$

### 3.4.5 PILE - Difetto c.a./c.a.p.\_5 Distacco del copriferro

Le foto mostrano zone localizzate delle pile con distacco di copriferro. Il resto della superficie della pila, non visibile nella immagine, non presenta tracce di tale difetto. È stata pertanto assegnata estensione  $k_1=0.2$

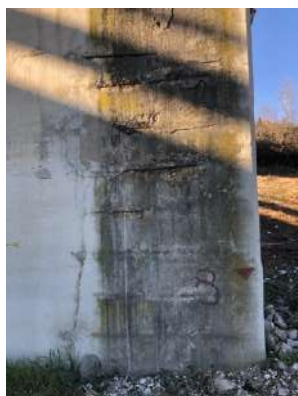
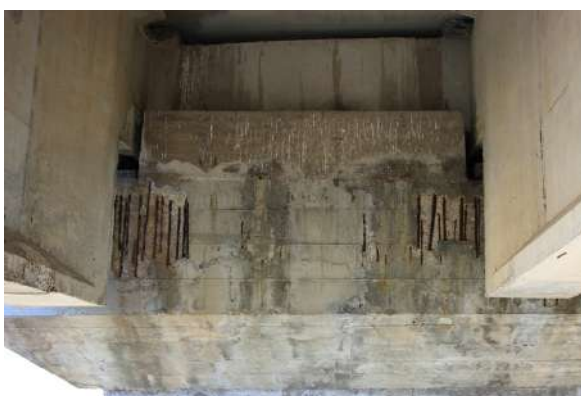
Estensione:  $k_1=0.5$

Le foto mostrano zone delle pile con distacco di copriferro. Tali aree sono abbastanza diffuse sulla superficie. È stata pertanto assegnata estensione  $k_1=0.5$

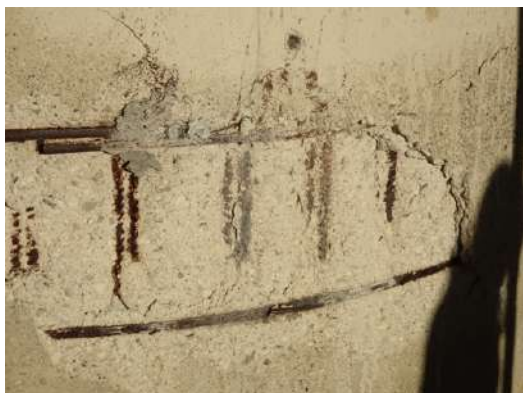
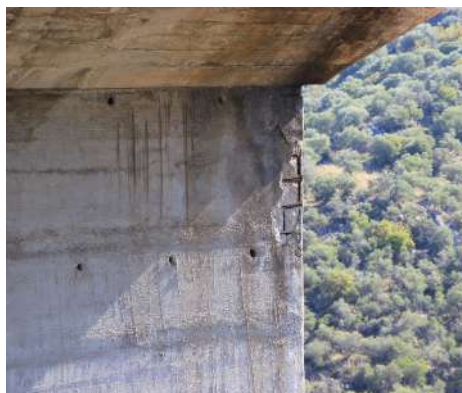
Estensione:  $k_1=0.2$

### 3.4.6 PILE - Difetto c.a./c.a.p.\_6 Armatura ossidata e corrosa

(Intensità:  $k_2=0.2$ )

(Intensità:  $k_2=0.5$ )

Le foto mostrano zone localizzate delle pile con armatura ossidata. Il resto della superficie della pila, non visibile nella immagine, non presenta tracce di tale difetto. È stata pertanto assegnata estensione  $k_1=0.2$

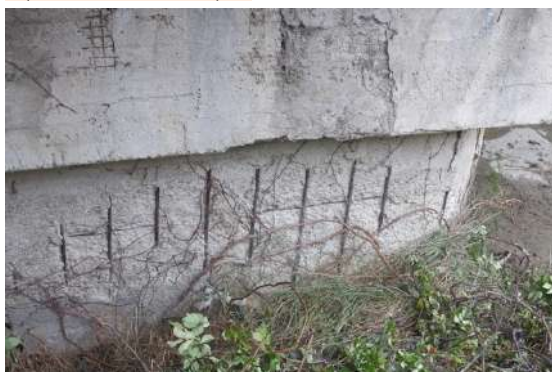
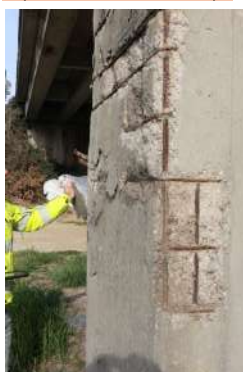
Estensione:  $k_1=0.5$

(Intensità:  $k_2=0.2$ )

(Intensità:  $k_2=0.5$ )

Le foto mostrano zone delle pile con armatura ossidata. Tale difetto interessa circa il 50% della superficie della pila. È stata pertanto assegnata estensione  $k_1=0.5$

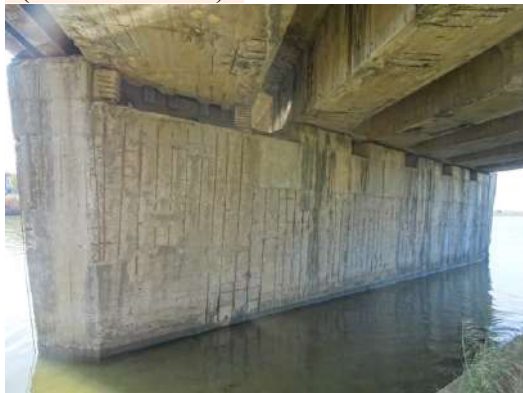
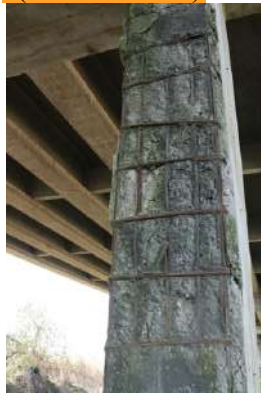
Estensione:  $k_1=1$

(Intensità:  $k_2=0.2$ )

(Intensità:  $k_2=1$ )

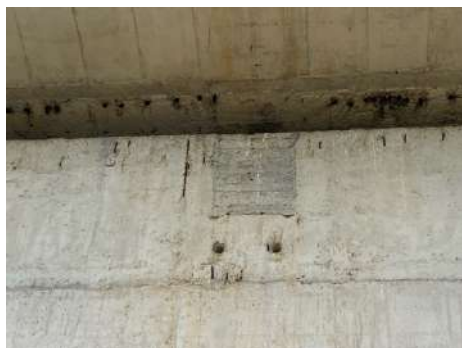
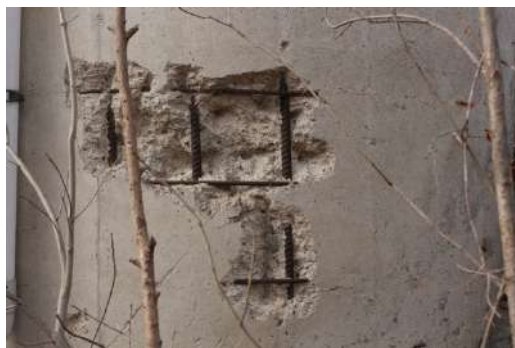
Intensità:  $k_2=0.2$

*Esempi fotografici di dettaglio relativi alla intensità  $k_2$*

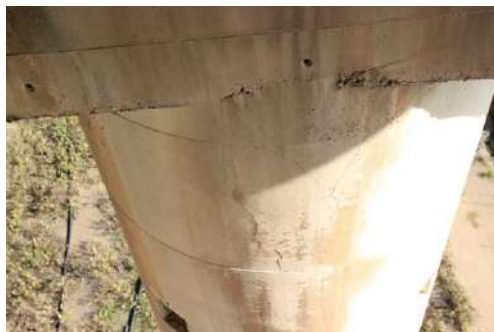
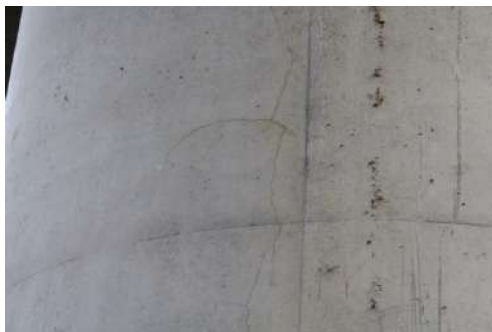
Estensione:  $k_1=0.2$

Intensità:  $k_2 = 1$  sempre

Le foto mostrano zone localizzate delle pile con lesioni a ragnatele. Il resto della superficie della pila, non visibile nella immagine, non presenta tracce di tale difetto. È stata pertanto assegnata estensione  $k_1=0.2$

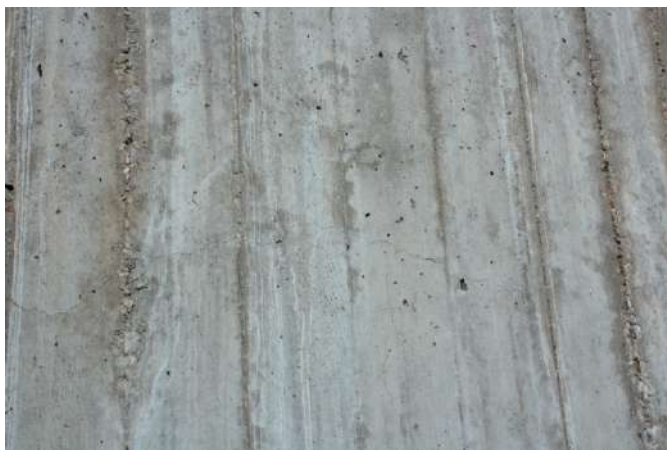
Estensione:  $k_1=0.5$

La foto mostra un dettaglio di una pila con lesioni a ragnatele. Tale difetto risulta abbastanza diffuso sulla superficie della pila. È stata pertanto assegnata estensione  $k_1=0.5$

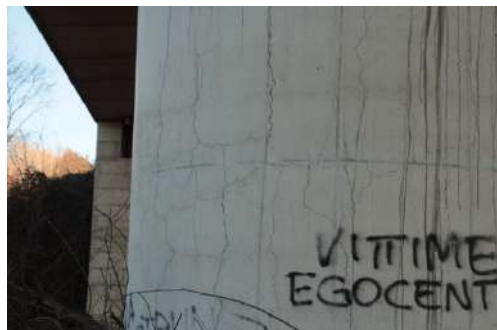
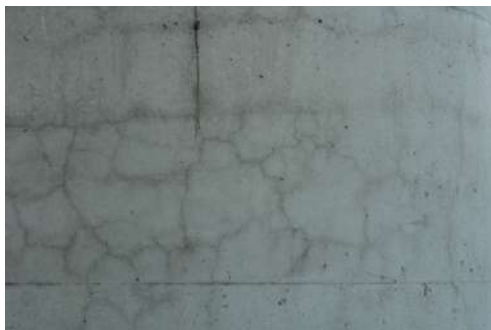
Estensione:  $k_1=1$

Le foto mostrano un dettaglio di pile con lesioni a ragnatele. Tale difetto risulta interessare la quasi totalità della superficie di tali pile. È stata pertanto assegnata estensione  $k_1=1$

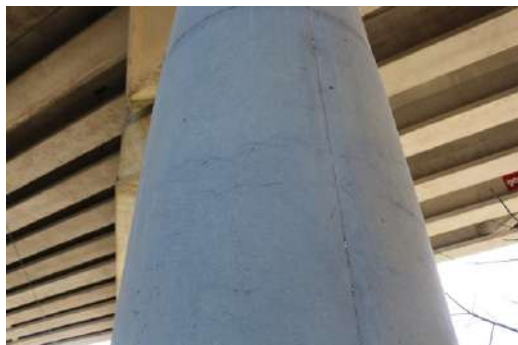
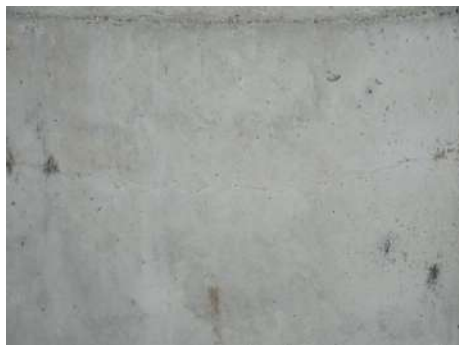
Estensione:  $k1=0.2$

(Intensità:  $k2=0.2$ )

Le foto mostrano zone localizzate delle pile con fessure orizzontali. Il resto della superficie della pila, non visibile nella immagine, non presenta tracce di tale difetto. È stata pertanto assegnata estensione  $k1=0.2$

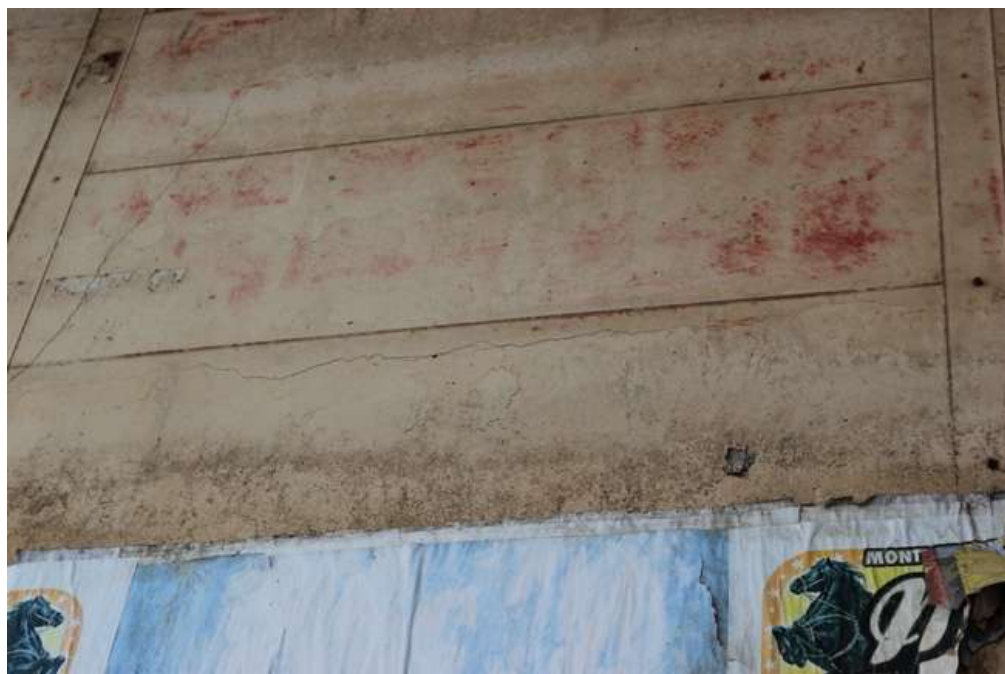
Estensione:  $k1=0.5$

(Intensità:  $k2=0.5$ )

La foto mostra un dettaglio di una pila con fessure orizzontali. Tali fessure interessano il 50% della lunghezza significativa dell'elemento. È stata pertanto assegnata estensione  $k1=0.5$

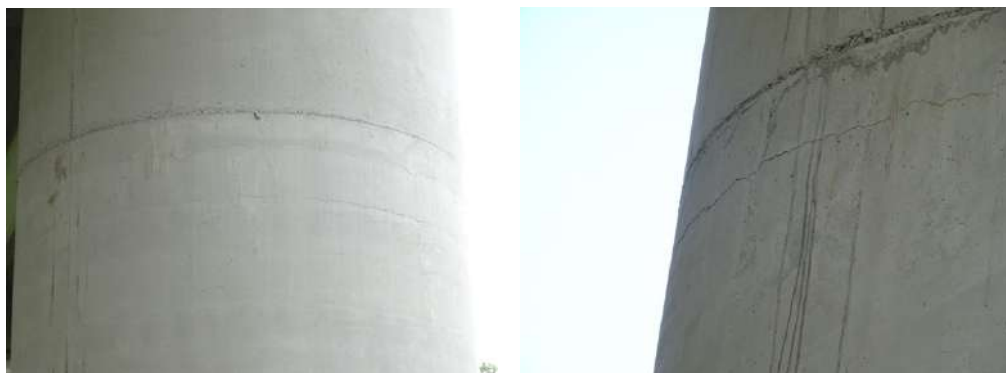
Intensità:  $k_2=0.2$

*Esempi fotografici di dettaglio relativi alla intensità k2*

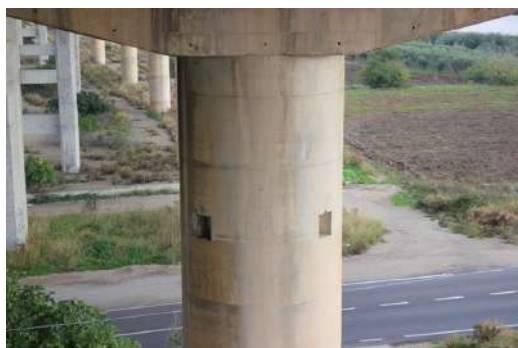
Estensione:  $k1=0.2$

(Intensità:  $k2=0.5$ )

Le foto mostrano pile con fessure verticali localizzate. Il resto della superficie della pila, non visibile nella immagine, non presenta tracce di tale difetto. È stata pertanto assegnata estensione  $k1=0.2$

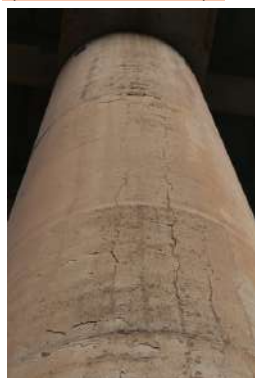
Estensione:  $k1=0.5$

(Intensità:  $k2=0.5$ )

La foto mostra una pila con fessure verticali. Tali fessure interessano il 50% della lunghezza significativa della pila. È stata pertanto assegnata estensione  $k1=0.5$

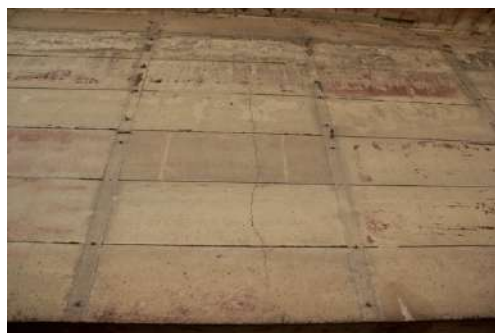
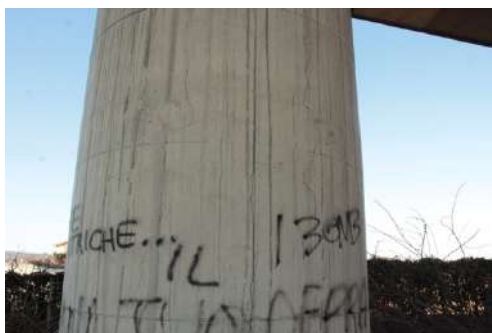
Estensione:  $k1=1$

(Intensità:  $k2=0.5$ )

Le foto mostrano due pile con fessure verticali. Tali fessure interessano tutta la lunghezza significativa delle pile mostrate. È stata pertanto assegnata estensione  $k1=1$

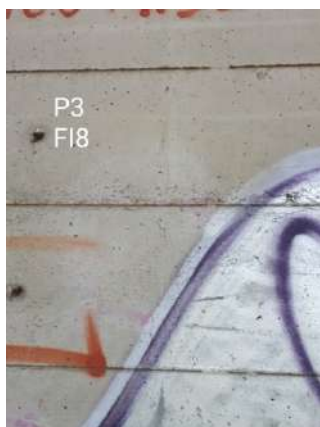
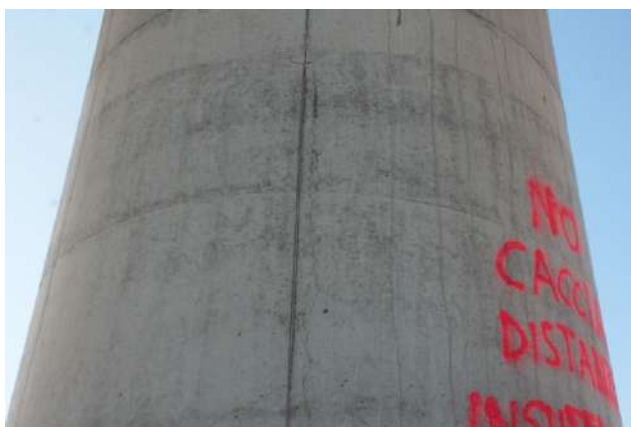
Intensità:  $k_2=0.2$

*Esempi fotografici di dettaglio relativi alla intensità k2*

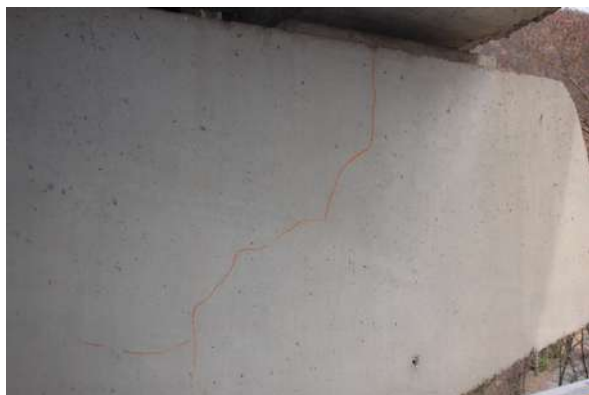
Estensione:  $k1=0.2$

(Intensità:  $k2=0.2$ )

La foto mostra il dettaglio di una pila con fessure diagonali. Il resto della superficie della pila, non visibile nella immagine, non presenta tracce di tale difetto. È stata pertanto assegnata estensione  $k1=0.2$

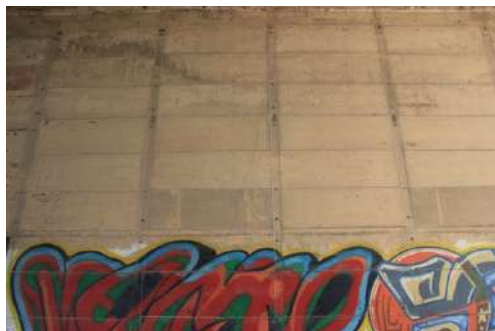
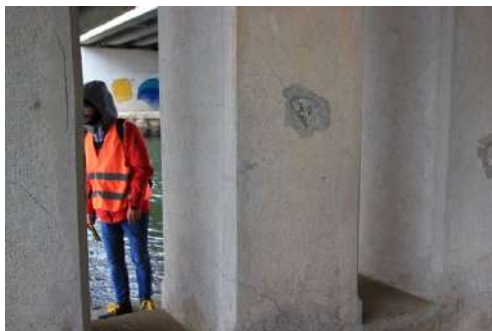
Estensione:  $k1=0.5$

(Intensità:  $k2=0.5$ )

Le foto mostrano dettagli di pile con fessure diagonali. Tali fessure sono diffuse sull'elemento. È stata pertanto assegnata estensione  $k1=0.5$

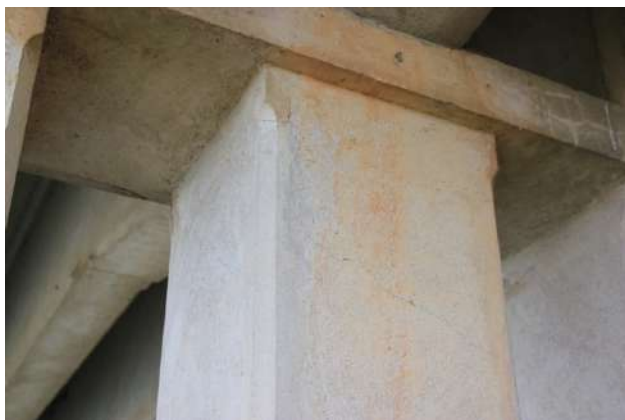
Estensione:  $k1=1$

(Intensità:  $k2=0.5$ )

La foto mostra un dettaglio di pila interessata da fessure diagonali. Tali fessure sono diffuse sull'intero elemento. È stata pertanto assegnata

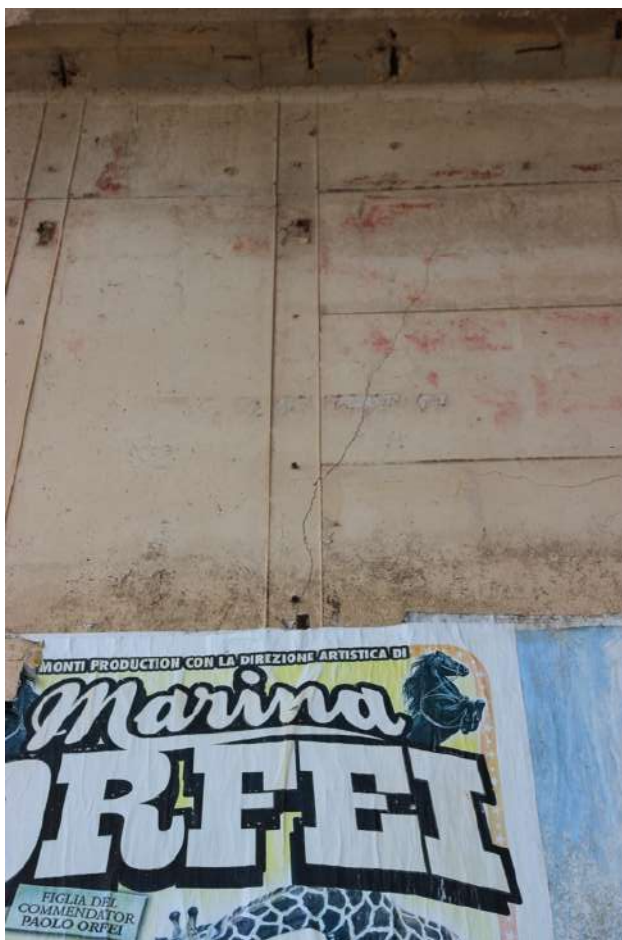
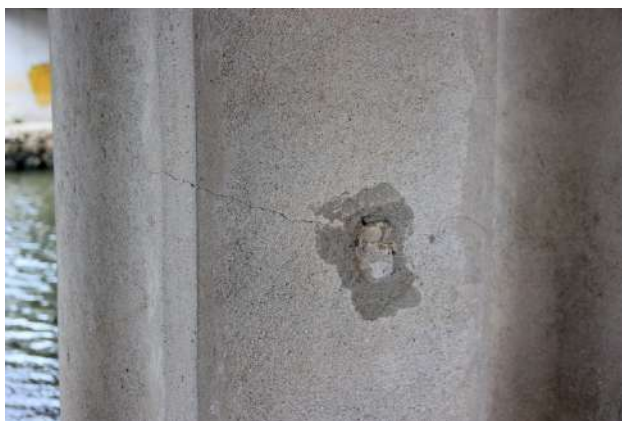
Intensità:  $k_2=0.5$

*Esempi fotografici di dettaglio relativi alla intensità  $k2$*

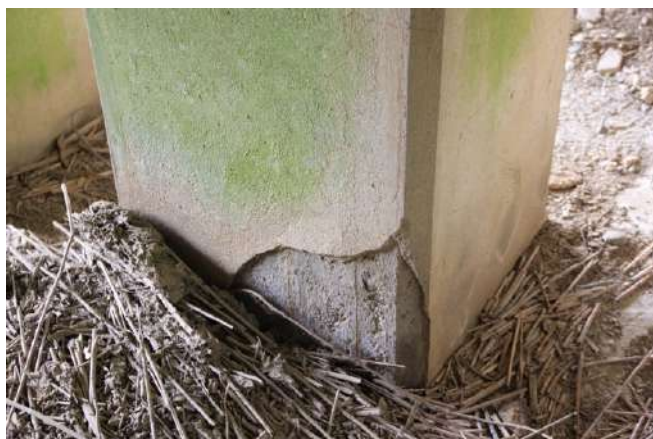
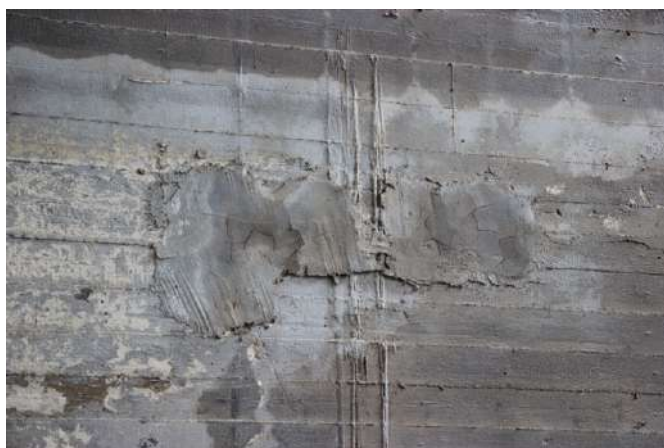
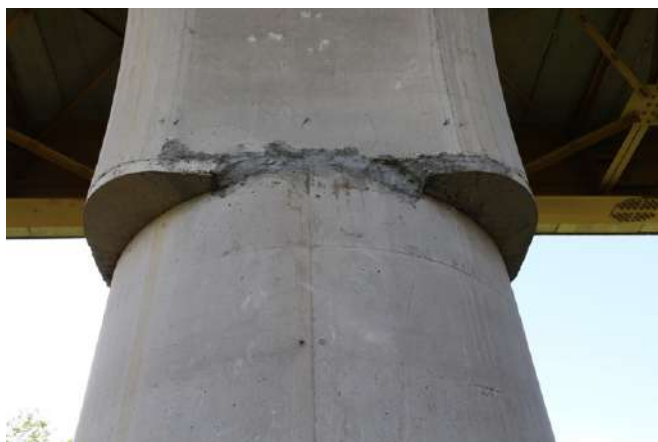
**3.4.12 PILE - Difetto c.a./c.a.p.\_12 Riprese successive deteriorate**

Estensione: k1=1 sempre

Intensità: k2=1 sempre

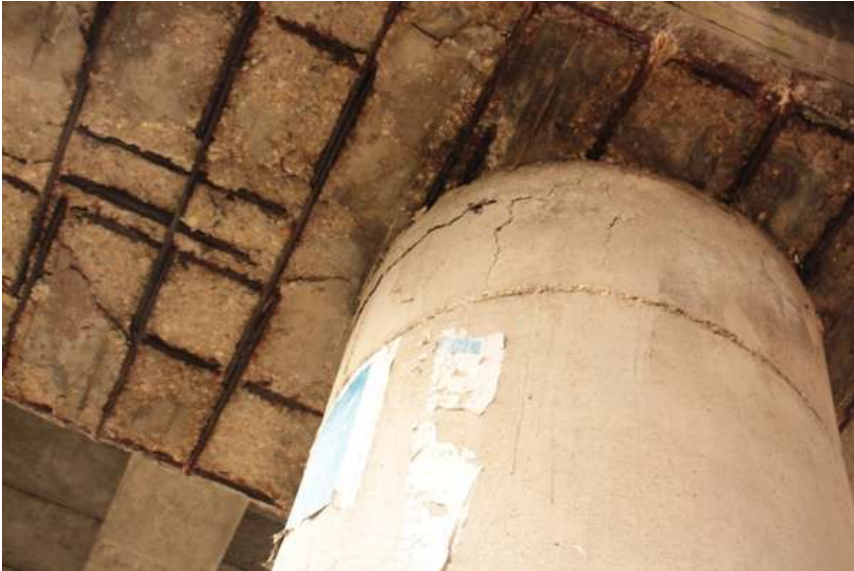
Intensità: k2=0.2

### **3.4.13 PILE - Difetto c.a./c.a.p.\_13 Lesioni da schiacciamento**

Estensione: k1=1 Sempre

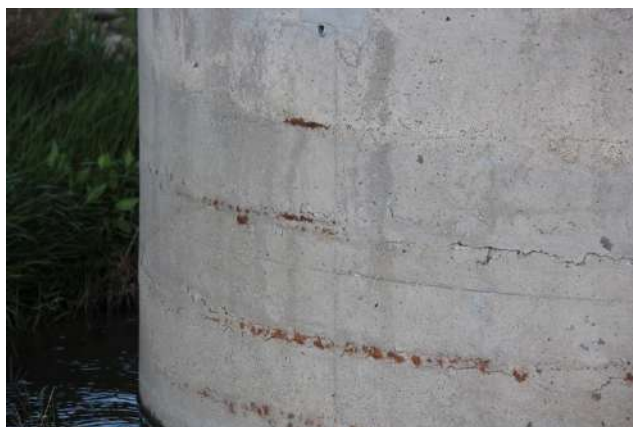
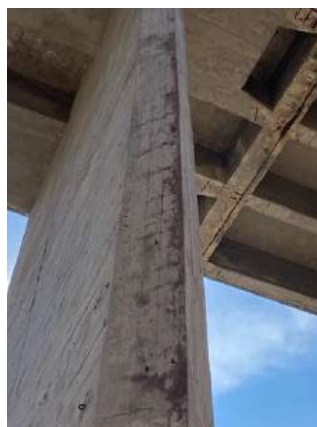
Estensione:  $k_1=0.2$

(Intensità:  $k_2=0.5$ )

Le foto mostrano il dettaglio di due pile con lesioni in corrispondenza delle staffe. Il resto della superficie della pila, non visibile nella immagine, non presenta tracce di tale difetto. È stata pertanto assegnata estensione  $k_1=0.2$

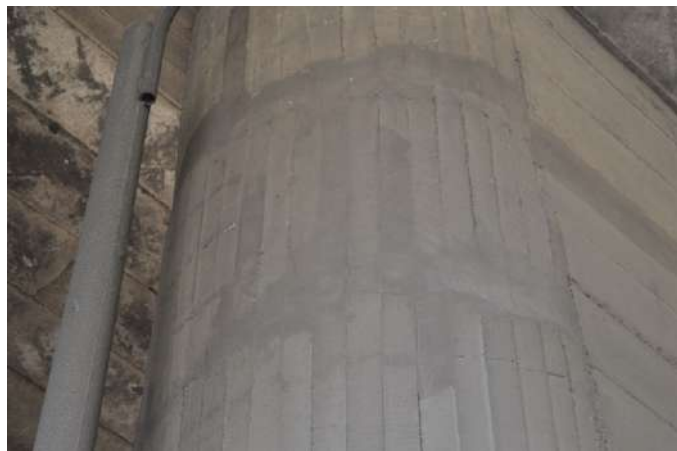
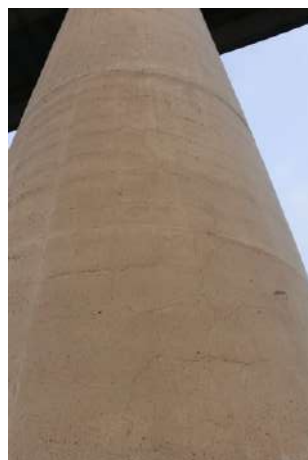
Estensione:  $k_1=0.5$

Le foto mostrano il dettaglio di due pile con lesioni in corrispondenza delle staffe. Tali lesioni sono diffuse sul 50% della superficie delle pile. È stata pertanto assegnata estensione  $k_1=0.5$

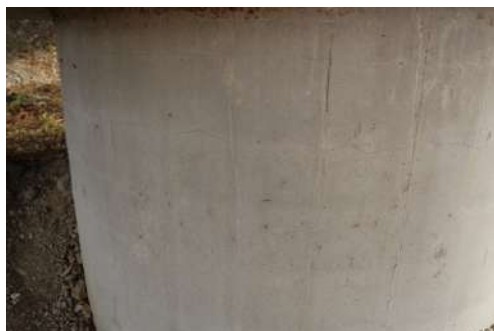
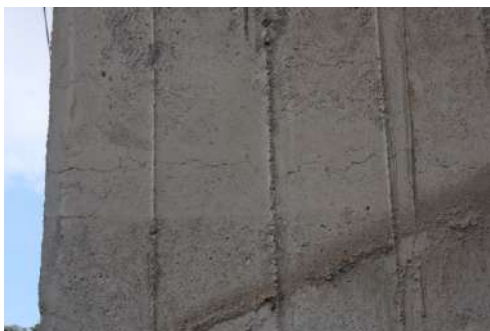
Intensità:  $k_2=0.2$

### 3.4.14 PILE - Difetto c.a./c.a.p.\_15 Lesioni in corrispondenza delle staffe

*Esempi fotografici di dettaglio relativi alla intensità  $k_2$*

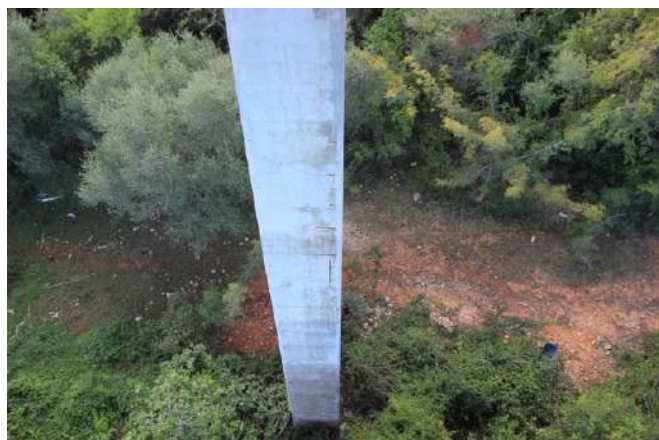
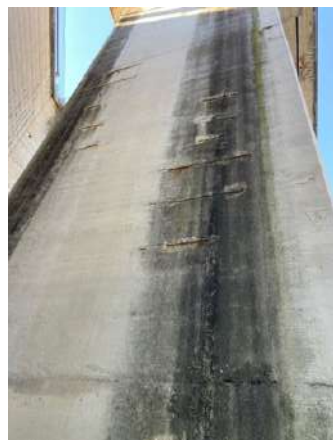
Estensione:  $k_1=0.2$

### 3.4.15 PILE - Difetto c.a./c.a.p.\_16 Staffe scoperte / ossidate

Le foto mostrano il dettaglio di due pile con staffe scoperte/ossidate. Il resto della superficie della pila, non visibile nella immagine, non presenta tracce di tale difetto. È stata pertanto assegnata estensione  $k_1=0.2$

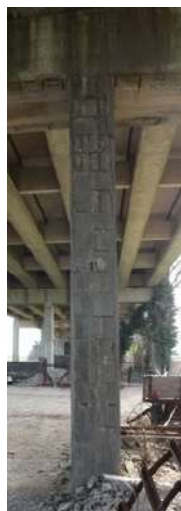
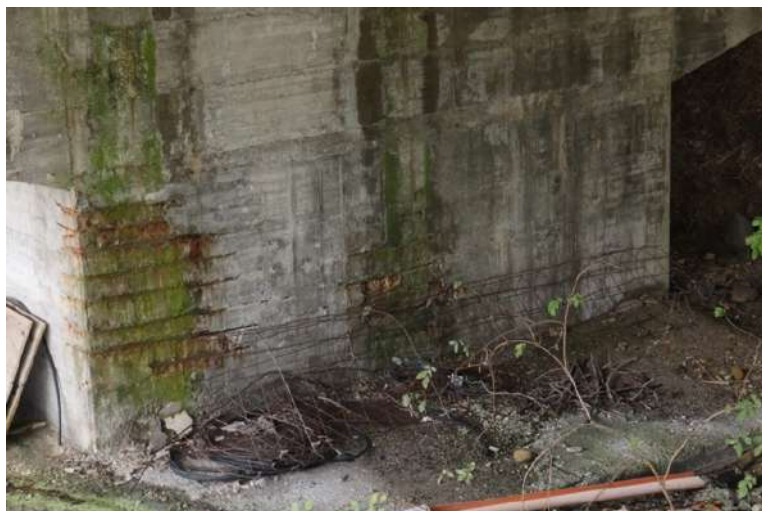
Le foto mostrano il dettaglio di due pile con staffe scoperte/ossidate. Il difetto interessa l'intera pila. È stata pertanto assegnata estensione  $k_1=1$

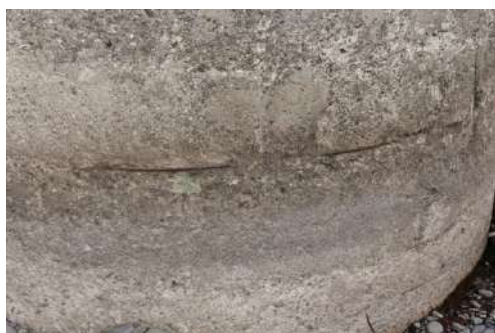
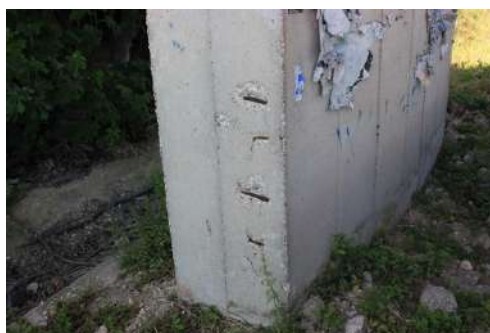
Intensità:  $k_2=0.2$

*Esempi fotografici di dettaglio relativi alla intensità k2*

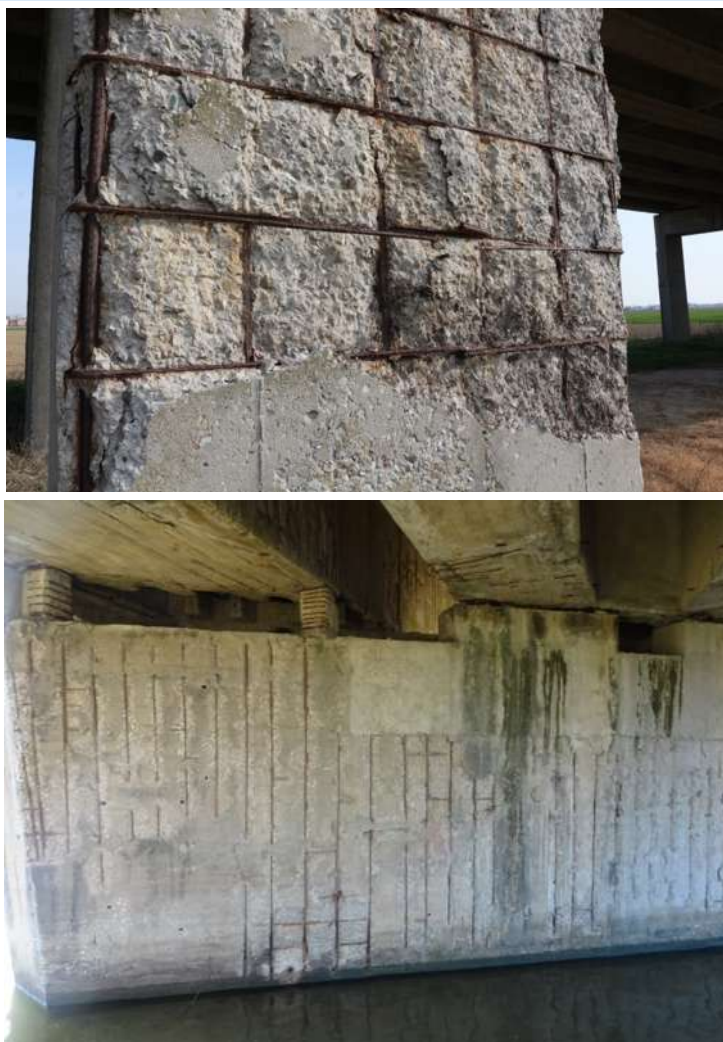
Estensione:  $k_1=0.2$

### **3.4.17 PILE - Difetto c.a./c.a.p.\_23 Rottura delle staffe**

Le foto mostrano il dettaglio di due pile con staffe rotte. Il resto della superficie della pila, non visibile nella immagine, non presenta tracce di tale difetto. È stata pertanto assegnata estensione  $k_1=0.2$

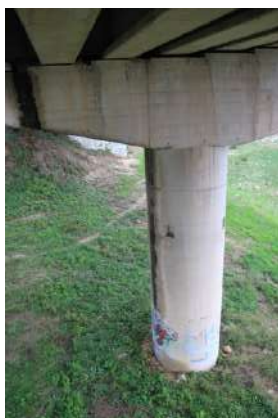
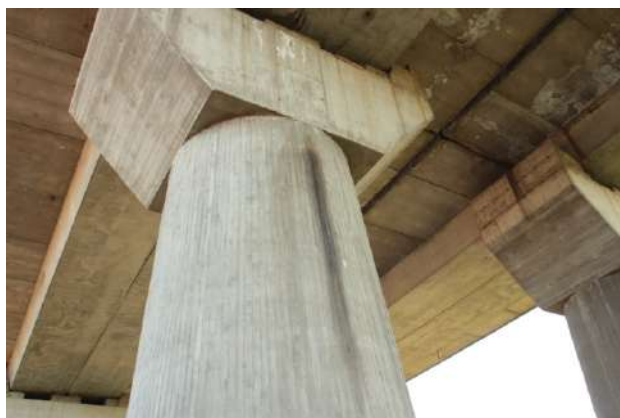
Estensione:  $k_1=0.2$

### **3.4.18 PILE - Difetto Dif. Gen\_1 Tracce di scolo**

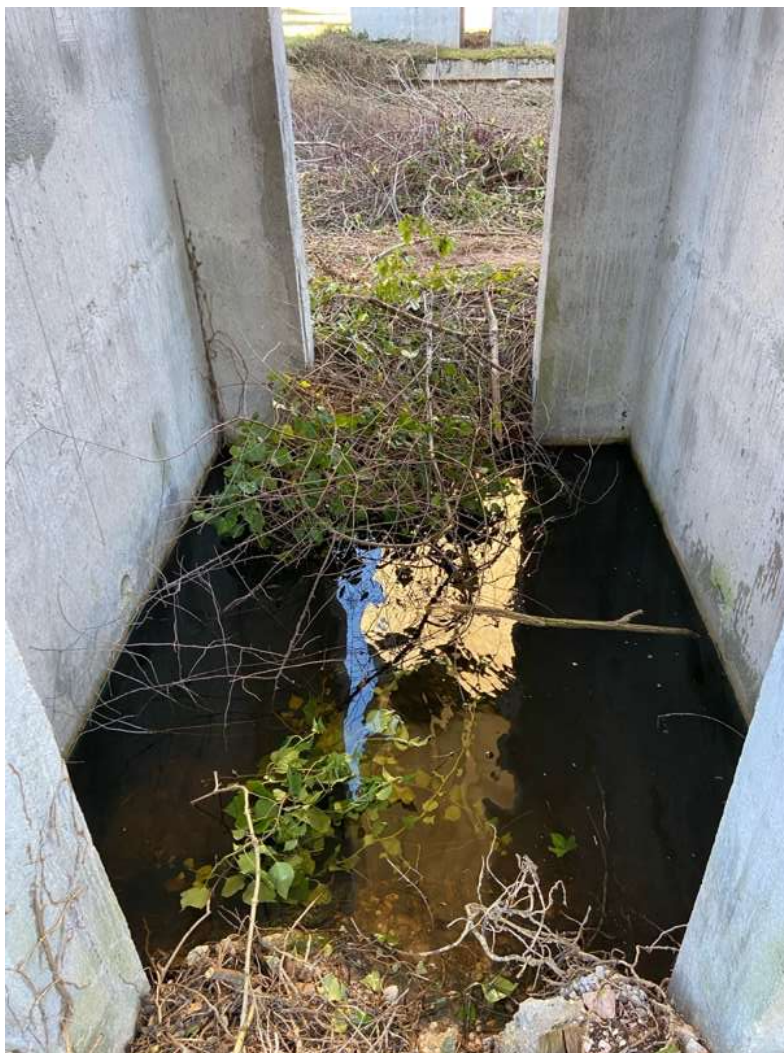
Estensione:  $k_1=0.5$

### 3.4.19 PILE - Difetto Dif. Gen\_2 Ristagni di acqua

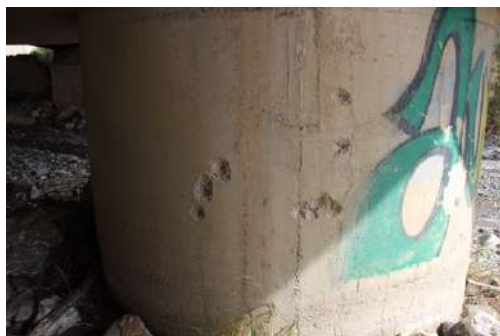
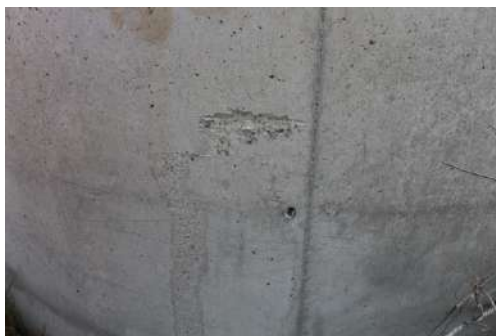
Intensità:  $k2=0.2$

### **3.4.20 PILE - Difetto Dif. Gen\_3 Danni da urto**

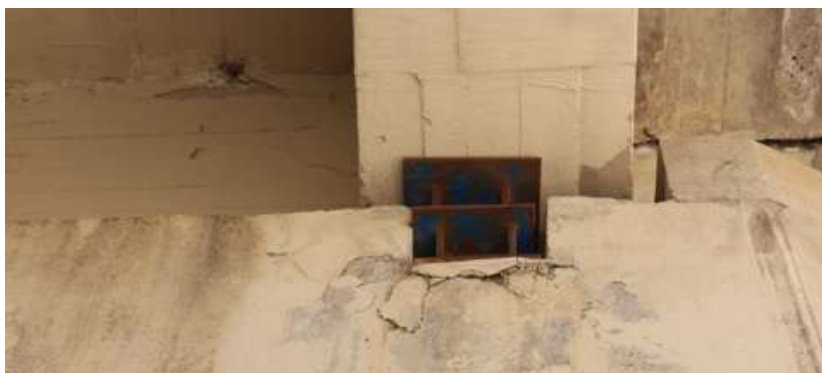
Estensione:  $k1=0.2$

### **3.4.21 PILE - Difetto Dif. Gen\_4 Lesioni caratteristiche zona appoggio**

La foto mostra il dettaglio di una pila con lesioni in zona di appoggio. Il resto della superficie della pila, non visibile nella immagine, non presenta tracce di tale difetto. È stata pertanto assegnata estensione  $k1=0.2$

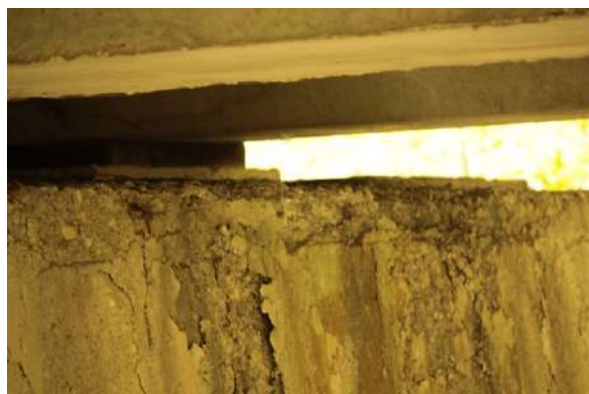
Estensione:  $k1=0.5$

La foto mostra il dettaglio di una pila con lesioni in zona di appoggio. Il difetto interessa il 50% circa delle zone di appoggio della pila. È stata pertanto assegnata estensione  $k1=0.5$
