# **La difettosità dei ponti in c.a. e c.a.p.**

Giuseppina Uva, Claudio Mazzotti,  
Walter Salvatore

Questo primo quaderno è dedicato alla difettosità dei ponti in calcestruzzo armato ordinario – c.a. e calcestruzzo armato precompresso – c.a.p., e alla sua redazione hanno contribuito: Giuseppina Uva, Andrea Nettis, Mirko Calò e Vito Tateo, Politecnico di Bari; Claudio Mazzotti ed Enrico Cardillo – Università di Bologna.

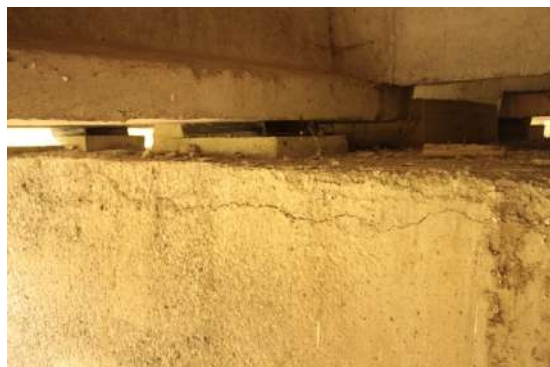
Estensione:  $k1=1$

La foto mostra il dettaglio di una pila con lesioni in zona di appoggio. Il difetto risulta diffuso nelle zone di appoggio della pila. È stata pertanto assegnata estensione  $k1=1$

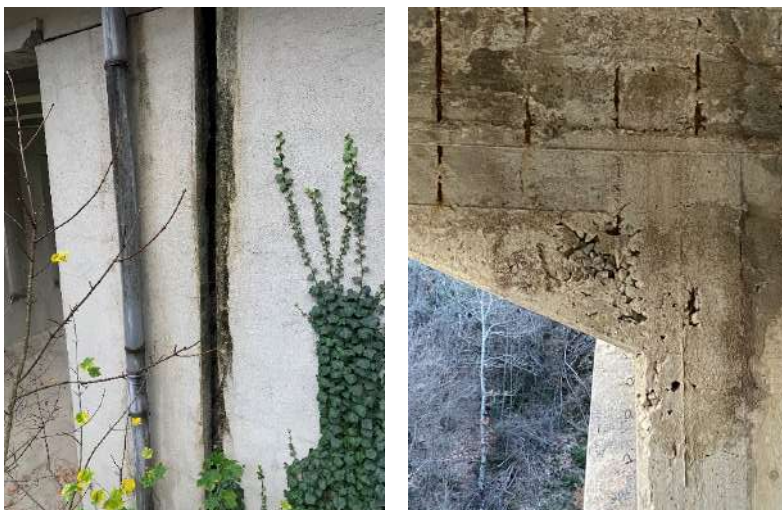
Estensione:  $k_1=0.2$

La foto mostra delle macchie di umidità attiva. Il resto del piedritto, non visibile nella immagine, è privo di macchie. È stata pertanto assegnata estensione  $k_1=0.2$

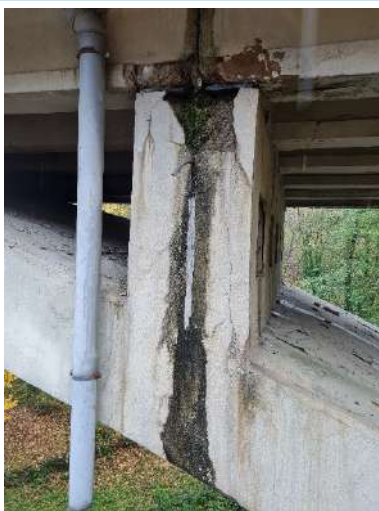
Estensione:  $k_1=0.5$

La foto mostra delle macchie di umidità attiva. Il difetto interessa il 50% della superficie del piedritto, qui mostrato solo parzialmente. È stata pertanto assegnata estensione  $k_1=0.5$

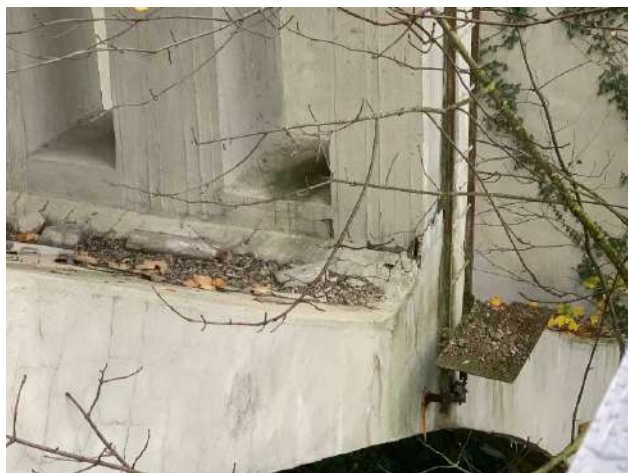
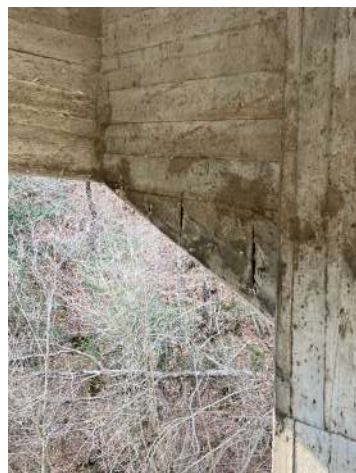
Estensione:  $k_1=0.2$

Le foto mostrano zone con calcestruzzo dilavato/ammalorato. Il resto della superficie dei piedritti, non visibile nella immagine, non presenta tracce di ammaloramento. È stata pertanto assegnata estensione  $k_1=0.2$

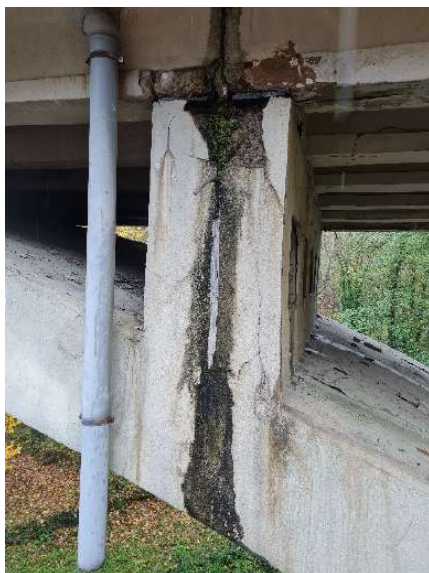
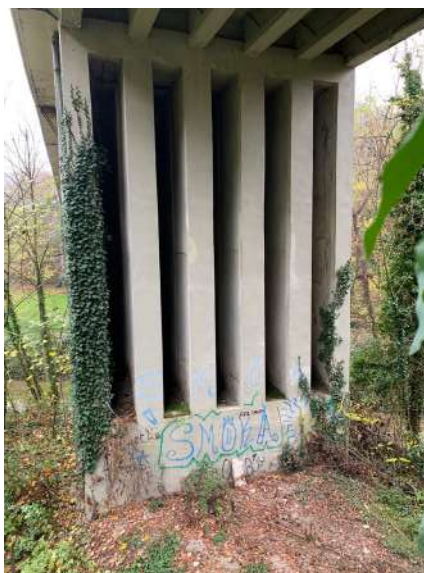
Estensione:  $k_1=0.5$

Le foto mostrano zone con calcestruzzo dilavato/ammalorato. Tali zone ammalorate interessano il 50% circa della superficie dell'elemento. È stata pertanto assegnata estensione  $k_1=0.5$

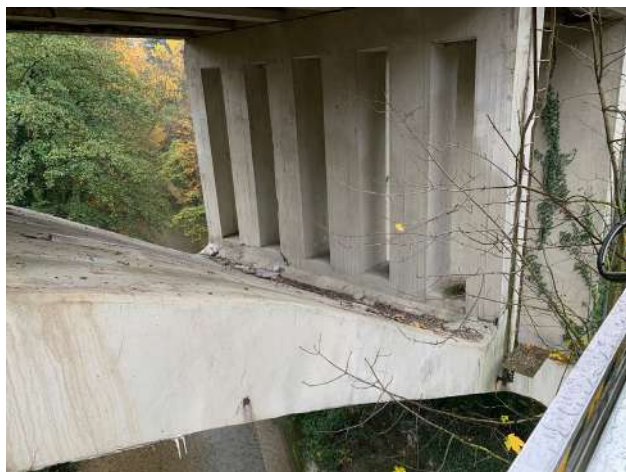
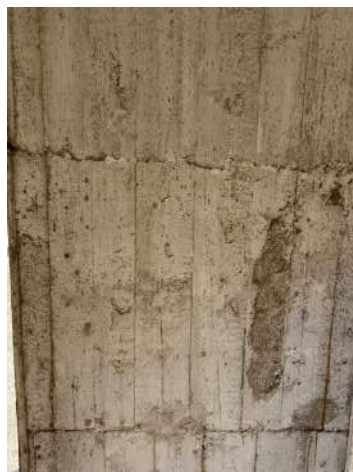
(Intensità:  $k2=0.2$ )

Le foto mostrano piedritti con vespai. Il difetto risulta localizzato, rispetto alla superficie dei piedritti, qui visibile solo parzialmente. È stata pertanto assegnata estensione  $k1=0.2$

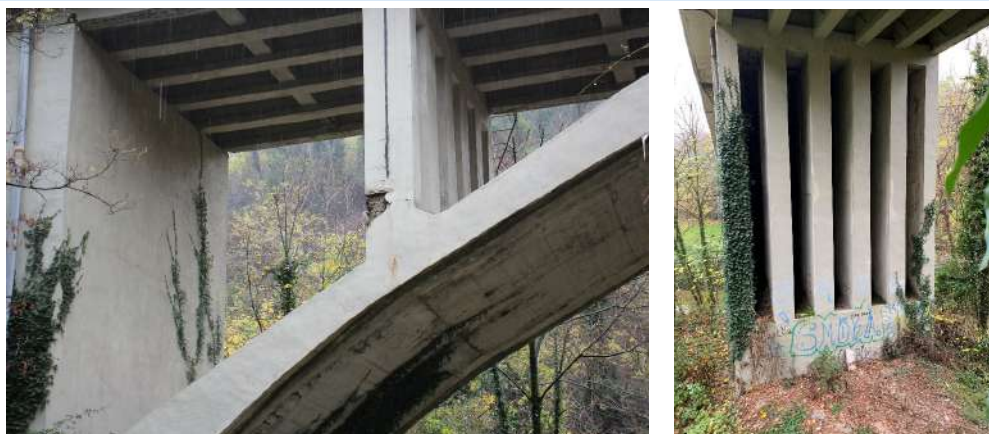
Estensione:  $k_1=0.2$

Le foto mostrano parte dei piedritti con distacco di copriferro. Il resto della superficie dei piedritti, non visibile nelle immagini, non presenta tracce di tale difetto. È stata pertanto assegnata estensione  $k_1=0.2$

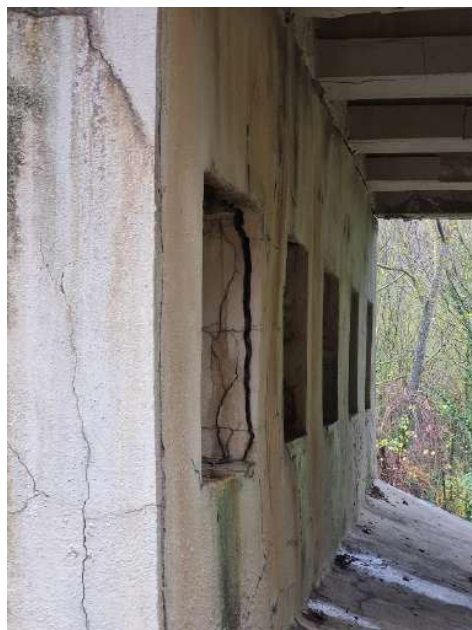
Estensione:  $k_1=0.5$

La foto mostra un piedritto con distacco di copriferro. Il difetto interessa il 50% della superficie di questo piedritto, qui mostrato solo parzialmente. È stata pertanto assegnata estensione  $k_1=0.5$

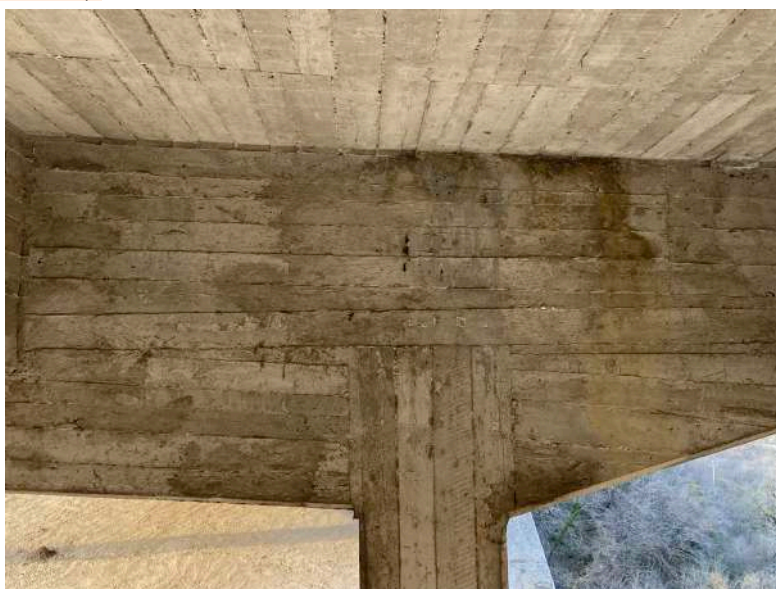
(Intensità:  $k_2=0.2$ )

Le foto mostrano piedritti con armature ossidate/corrose. Il difetto interessa una zona localizzata rispetto alla superficie di questi piedritti, qui mostrata solo parzialmente. È stata pertanto assegnata estensione  $k_1=0.2$

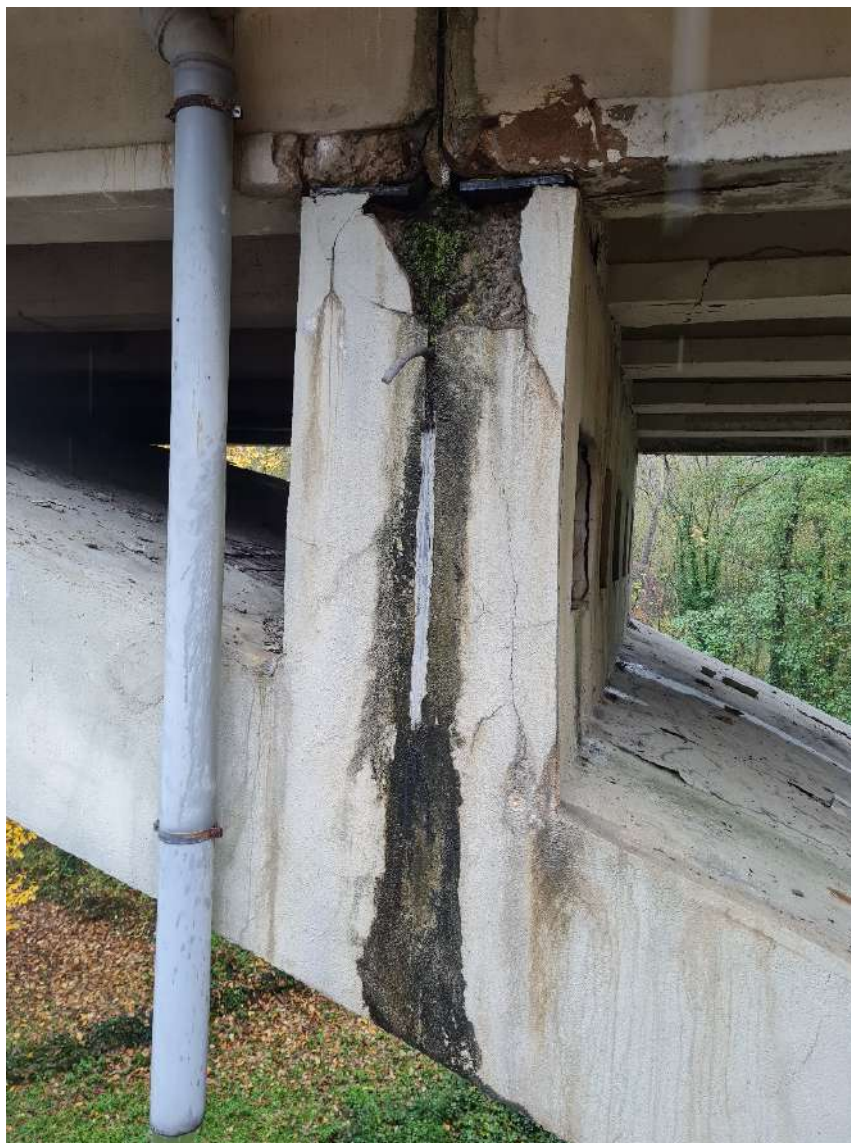
Estensione:  $k_1=0.2$

La foto mostra un piedritto con lesioni a ragnatela. Il resto della superficie del piedritto, non visibile nell'immagine, non presenta tracce di tale difetto. È stata pertanto assegnata estensione  $k_1=0.2$

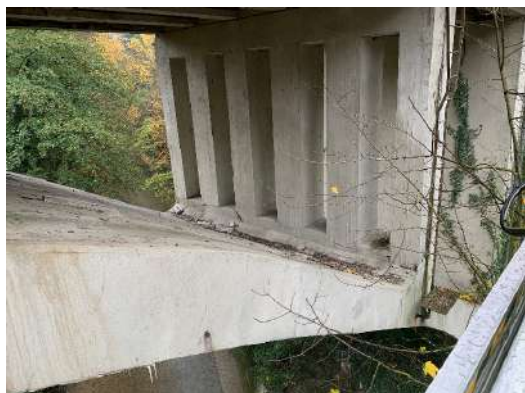
Estensione:  $k_1=0.2$

La foto mostra un piedritto con fessure orizzontali. Le fessure sono localizzate rispetto alla lunghezza significativa del piedritto. È stata pertanto assegnata estensione  $k_1=0.2$

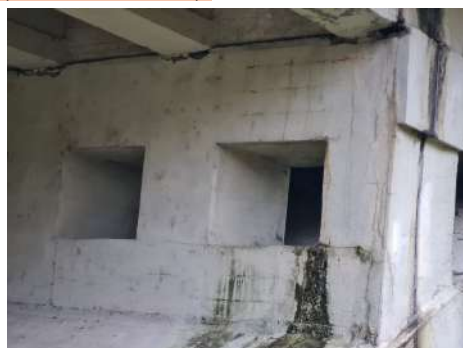
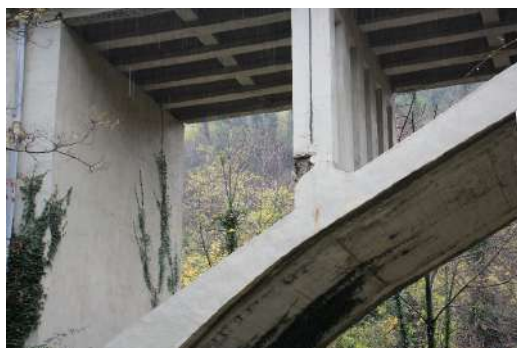
Estensione:  $k_1=0.5$

Le foto mostrano parti di due piedritti con fessure orizzontali. Le fessure interessano il 50% della lunghezza significativa di questi elementi, qui mostrati solo parzialmente. È stata pertanto assegnata estensione  $k_1=0.5$

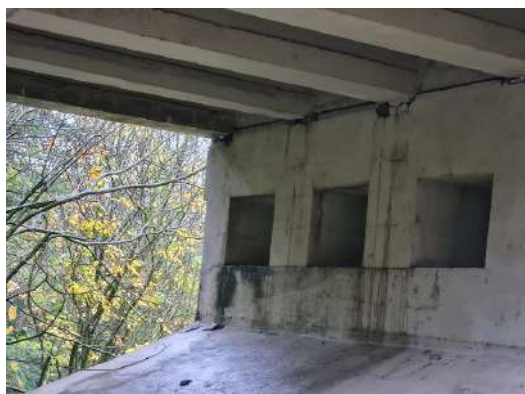
Estensione:  $k_1=1$

La foto mostra un piedritto con fessure orizzontali. Le fessure interessano l'intera lunghezza significativa dell'elemento. È stata pertanto assegnata estensione  $k_1=1$

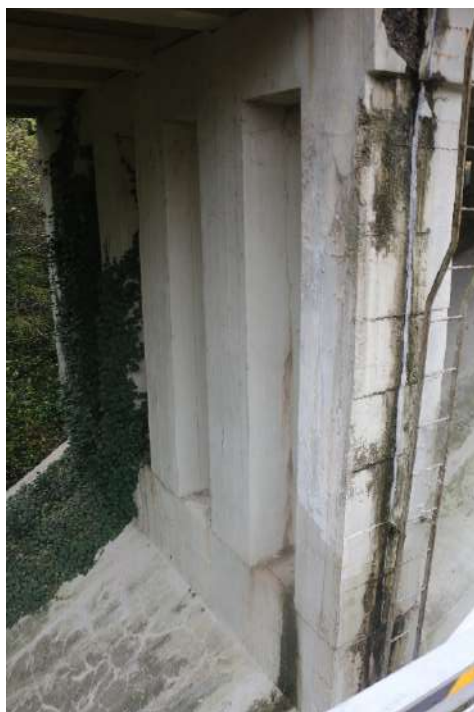
Intensità:  $k_2=0.2$

*Esempi fotografici di dettaglio relativi alla intensità  $k_2$*

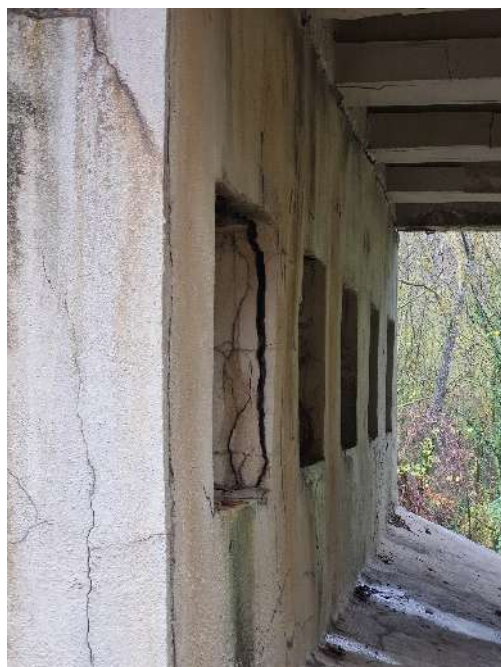
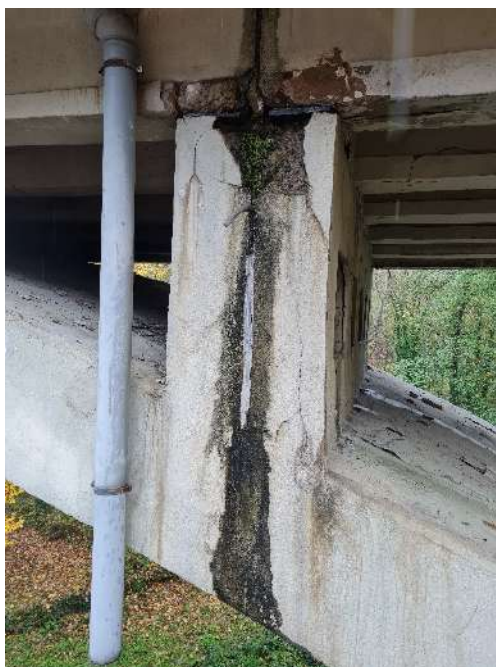
Estensione:  $k1=1$

Le foto mostrano due piedritti con fessure verticali. Tali fessure interessano tutta la lunghezza dei piedritti. È stata pertanto assegnata estensione  $k1=1$

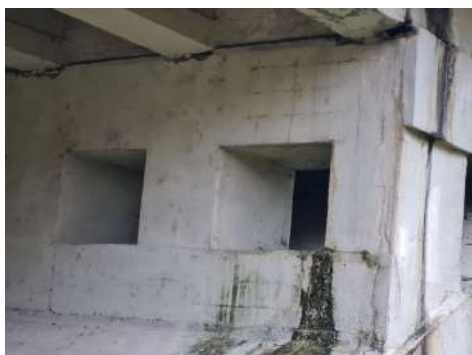
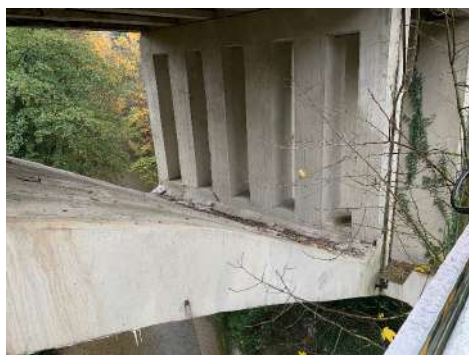
Le foto mostrano due piedritti con lesioni in corrispondenza dell'attacco dei pilastri. Le lesioni sono localizzate. È stata pertanto assegnata estensione  $k1=0.2$

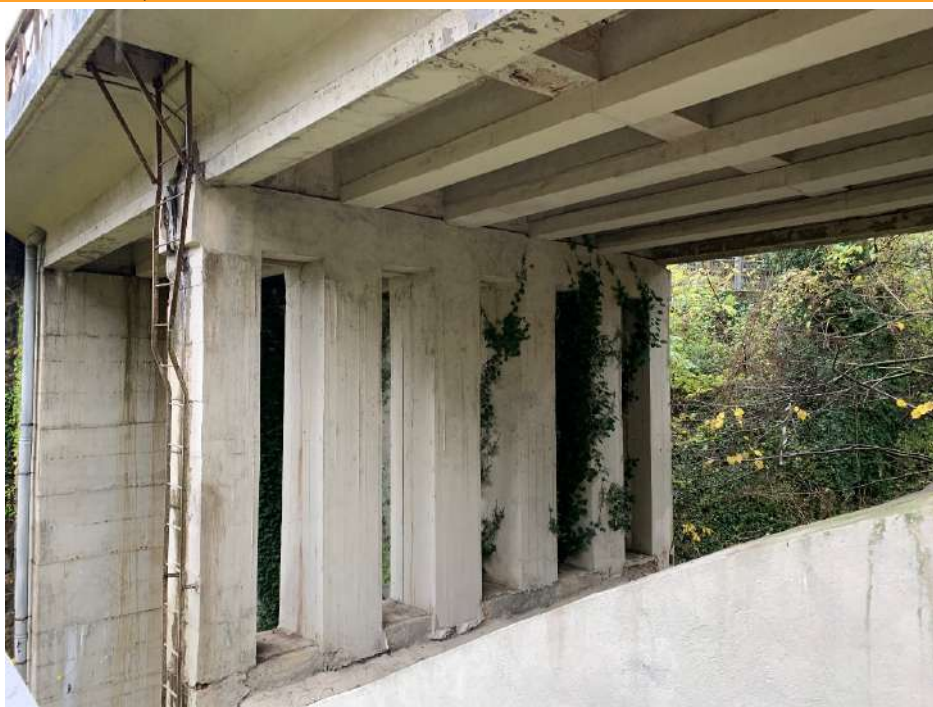
Estensione:  $k1=0.5$

La foto mostra un piedritto con lesioni in corrispondenza dell'attacco dei pilastri. Le lesioni interessano almeno la metà dei pilastri. È stata pertanto assegnata estensione  $k1=0.5$

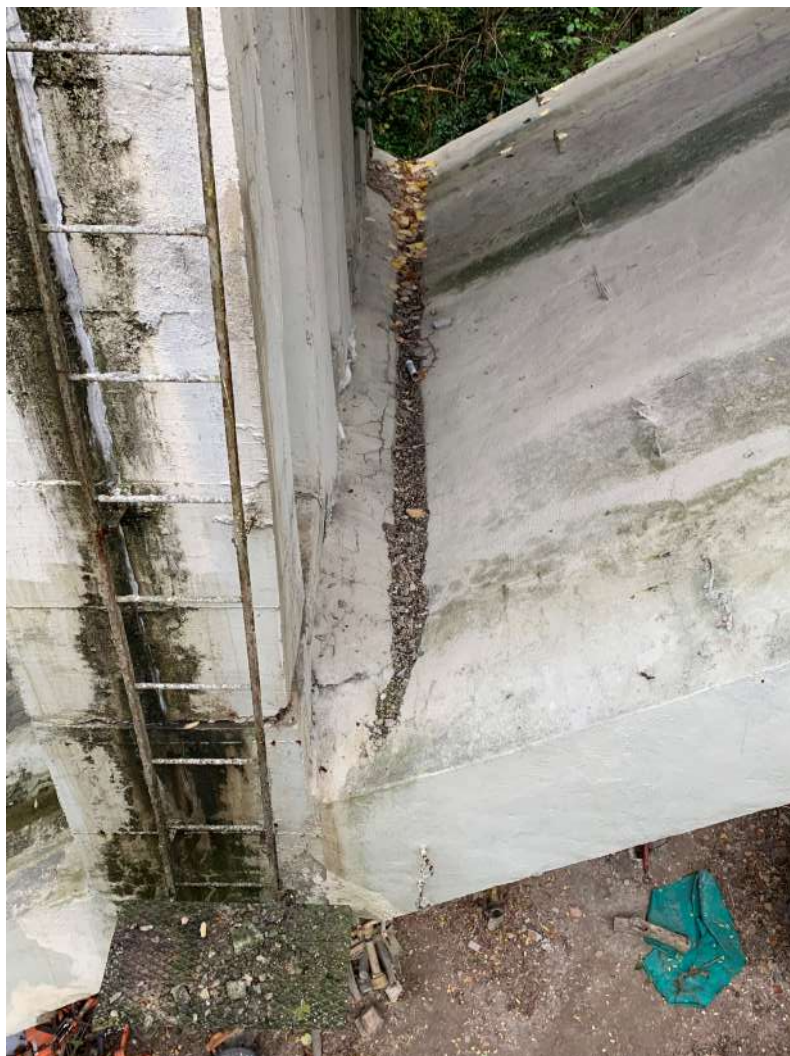
Intensità: k2=1

*Esempi fotografici di dettaglio relativi alla intensità k2*

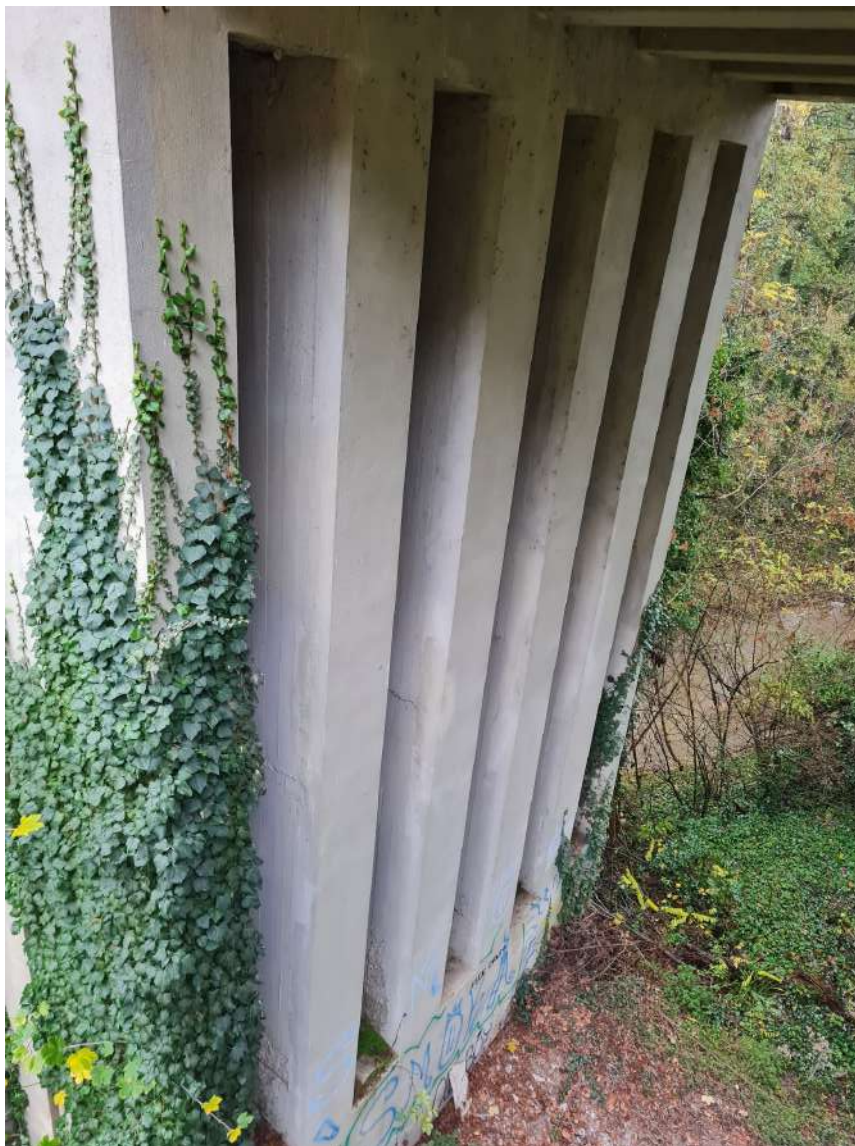
### **3.6.12 PIEDRITTI - Difetto c.a./c.a.p.\_12 Riprese successive deteriorate**

Estensione: k1=1 sempre

Intensità: k2=1 sempre

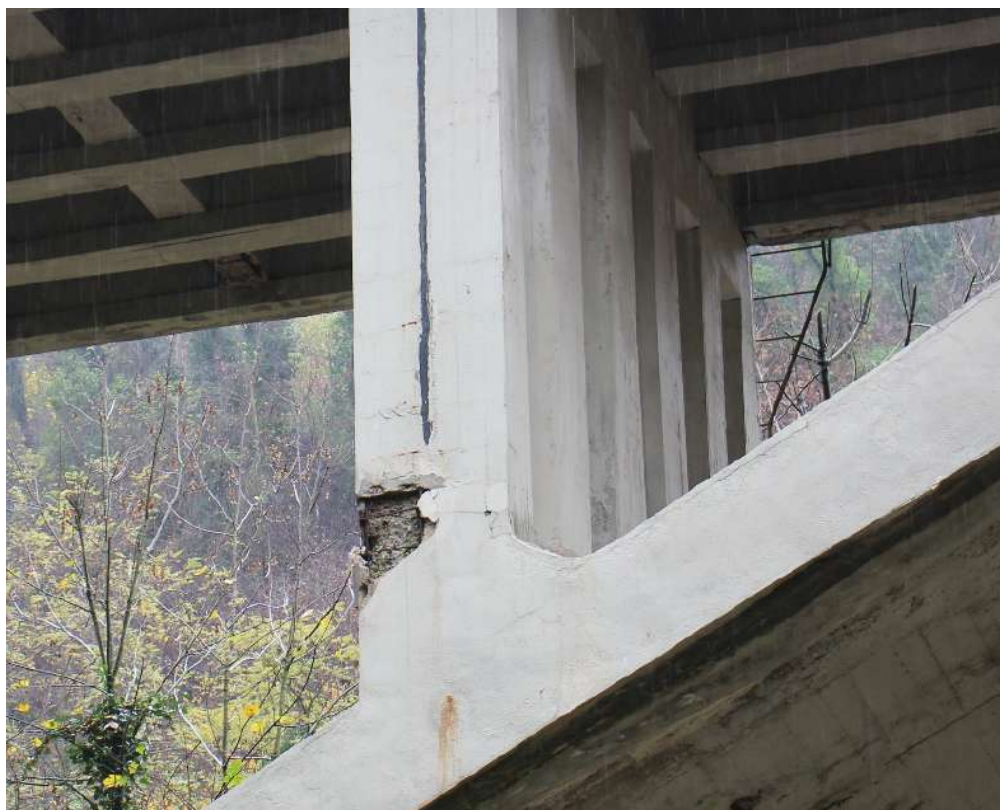
Estensione:  $k1=0.2$

La foto mostra un piedritto con staffe scoperte/ossidate. Il difetto è localizzato rispetto alla superficie del piedritto, qui mostrato solo parzialmente. È stata pertanto assegnata estensione  $k1=0.2$

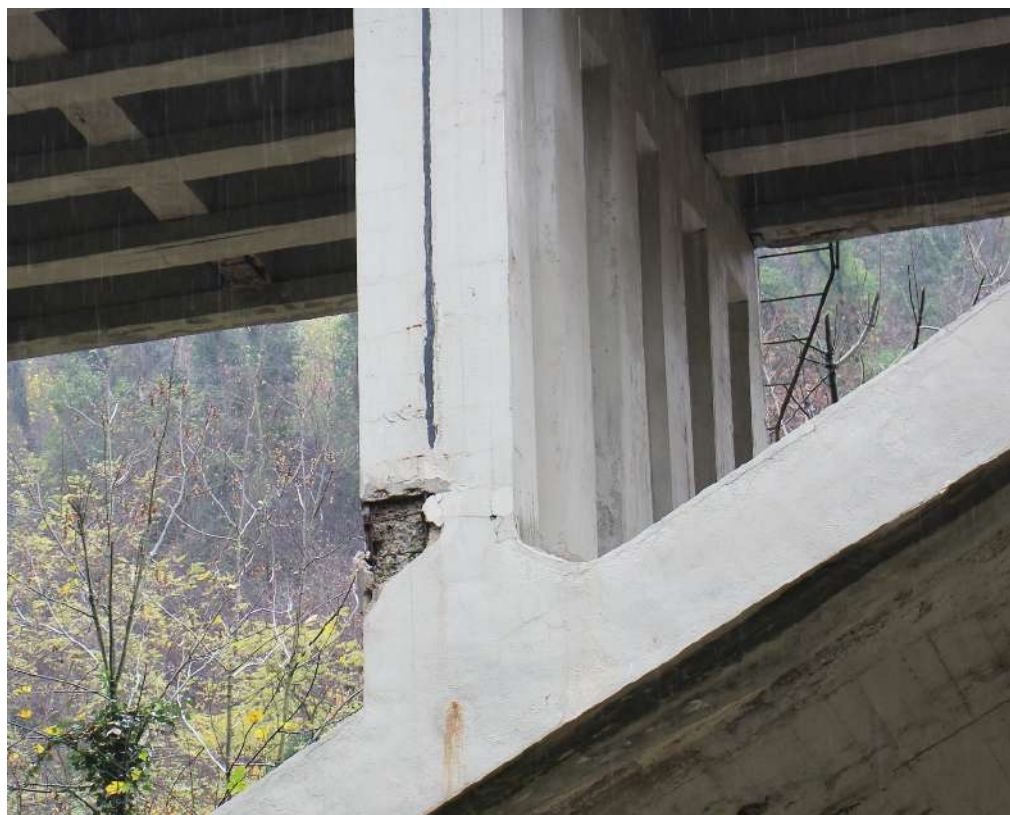
Estensione:  $k_1=0.2$

La foto mostra un piedritto con staffe rotte. Il difetto è localizzato rispetto alla superficie del piedritto, qui mostrato solo parzialmente. È stata pertanto assegnata estensione  $k_1=0.2$

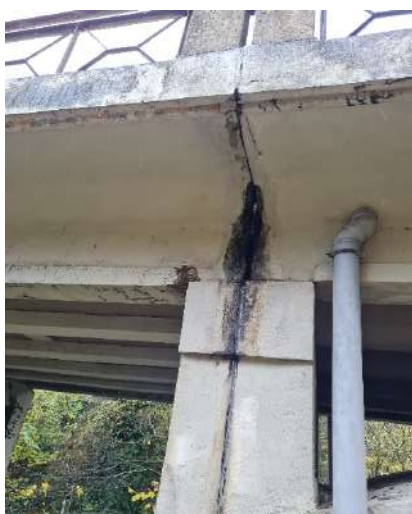
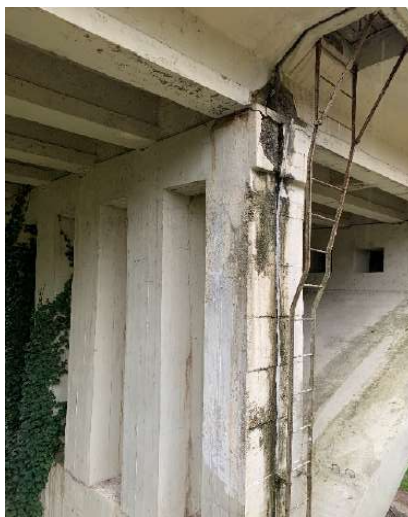
Estensione:  $k_1=0.2$

Le foto mostrano due piedritti con tracce di scolo. Il difetto è localizzato rispetto alla superficie di questi piedritti, qui mostrati solo parzialmente. È stata pertanto assegnata estensione  $k_1=0.2$

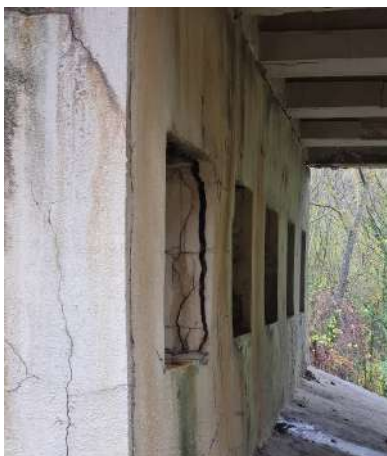
Estensione:  $k_1=0.5$

La foto mostra un piedritto con tracce di scolo. Il difetto è diffuso sul 50% della superficie del piedritto, qui mostrati solo parzialmente. È stata pertanto assegnata estensione  $k_1=0.5$

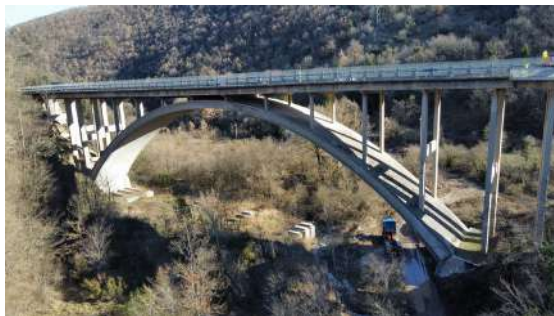
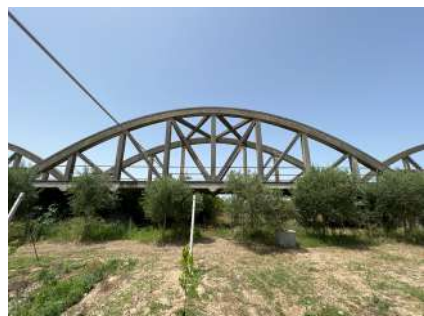
Figura 3-10 Tipologie di ponti ad arco in calcestruzzo

La Scheda di difettosità n. 10 – “Archi in calcestruzzo” riporta i difetti caratteristici di questo elemento strutturale, presente nelle tipologie di ponti in c.a. e c.a.p. (Figura 3-10). Essa include **15 tipi di difetti**: 13 difetti della categoria c.a./c.a.p; 2 difetti generali, illustrati fotograficamente, per estensione ed intensità, nei paragrafi seguenti.

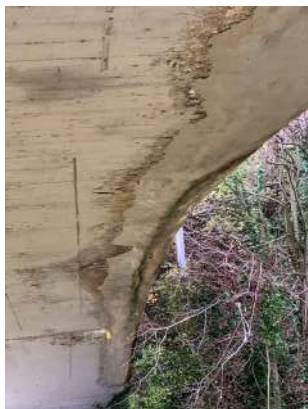
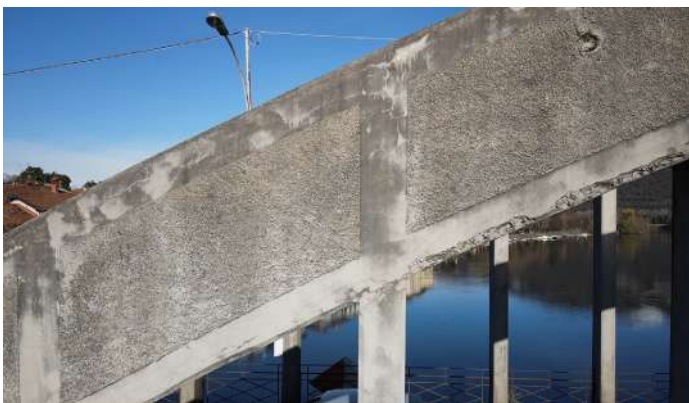
**Estensione:  $k_1=0.2$**

Le foto mostrano macchie di umidità passiva su archi. Il resto degli archi, non visibile nella immagine, è privo di queste macchie. È stata pertanto assegnata estensione  $k_1=0.2$

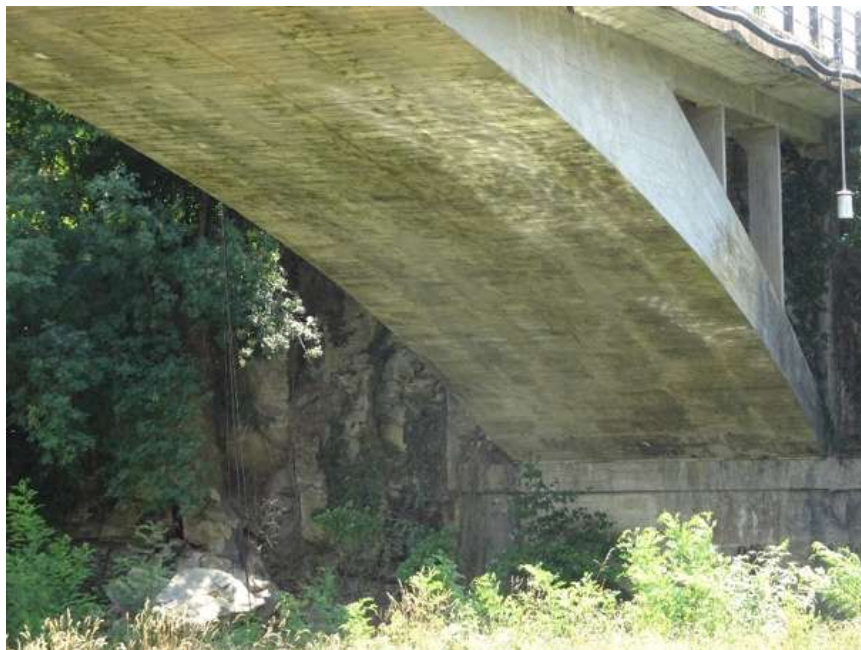
**Estensione:  $k_1=0.5$**

#### **3.8.1 ARCHI - Difetto c.a./c.a.p.\_1 Macchie di umidità passiva**

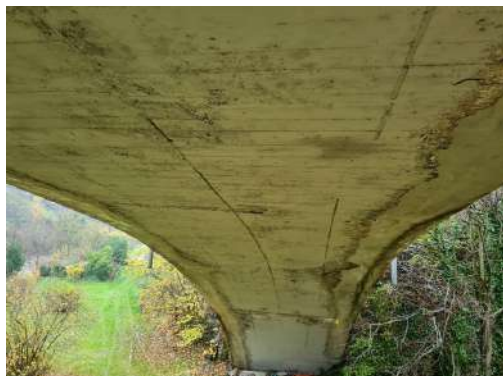
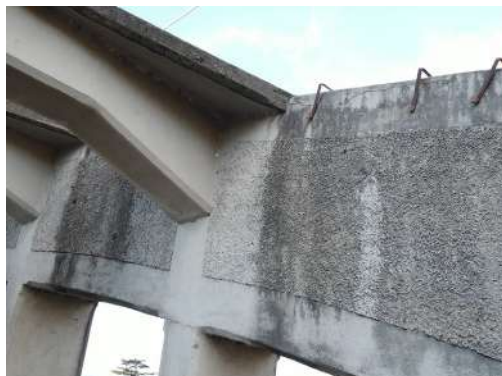
Estensione:  $k_1=0.2$

Le foto mostrano macchie di umidità attiva su archi. Il resto degli archi, non visibile nella immagine, è privo di queste macchie. È stata pertanto assegnata estensione  $k_1=0.2$

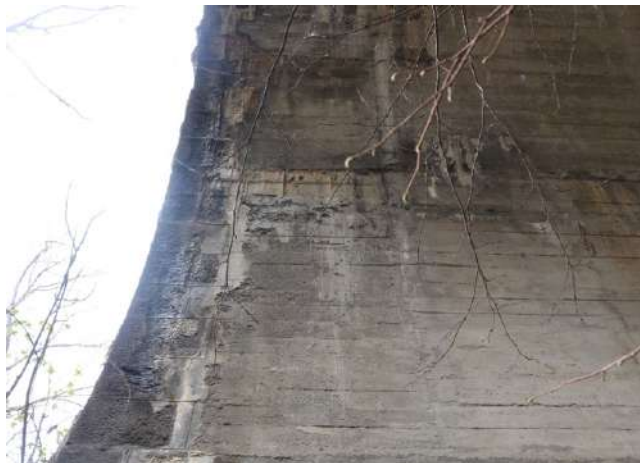
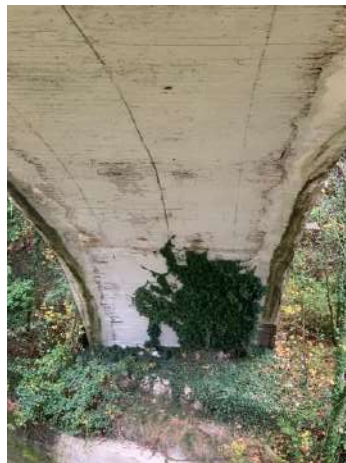
Estensione:  $k_1=0.2$

### **3.8.3 ARCHI - Difetto c.a./c.a.p.\_3 Cls dilavato / ammalorato**

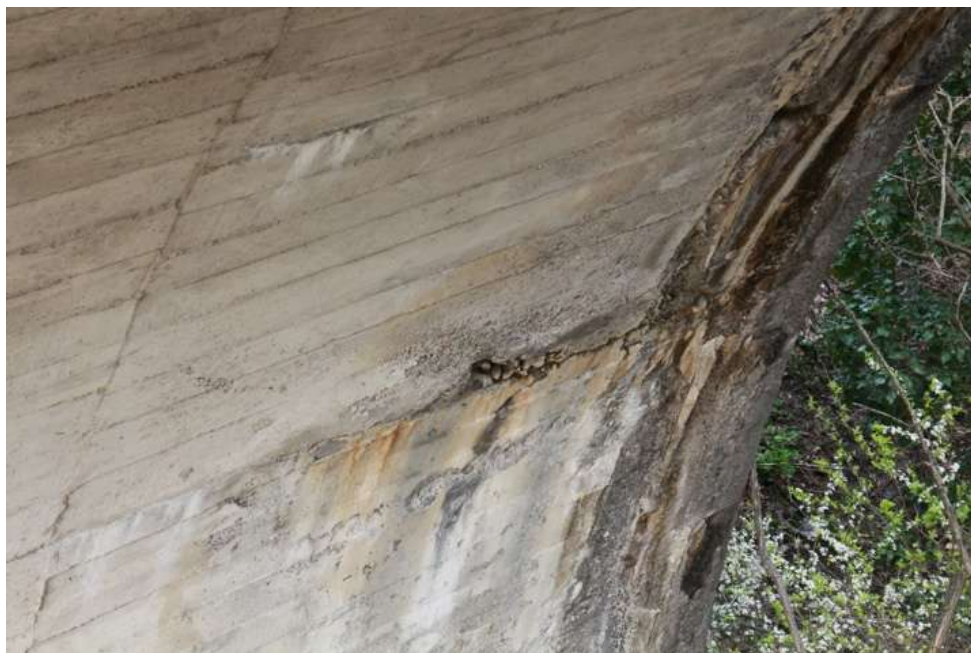
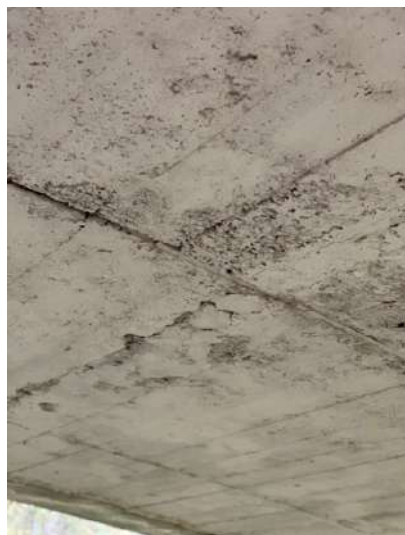
Le foto mostrano dei vespai. Il resto degli archi, non visibile nella immagine, è privo di vespai. È stata pertanto assegnata estensione  $k1=0.2$

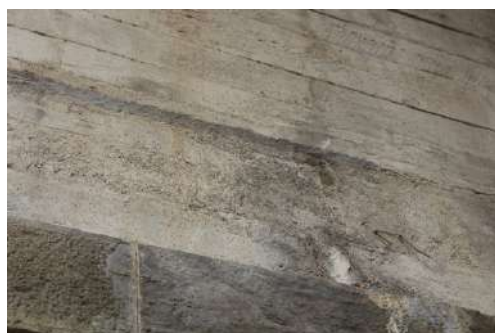
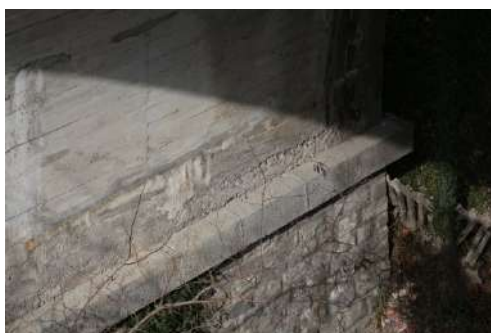
Intensità:  $k_2=0.2$

*Esempi fotografici di dettaglio relativi alla intensità k2*

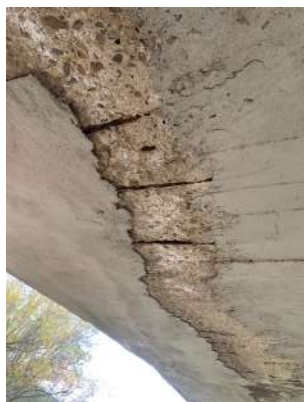
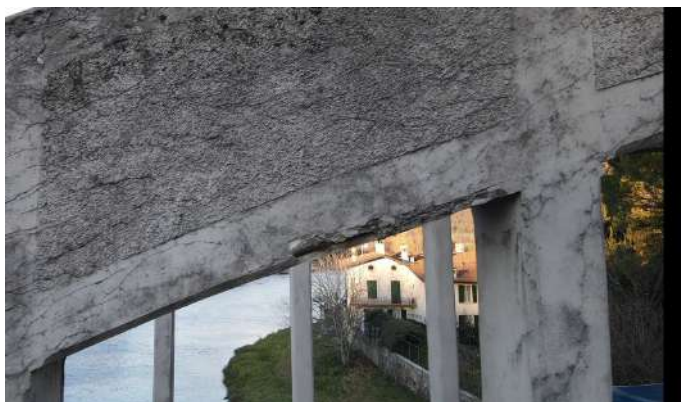
Estensione:  $k_1=0.2$

Le foto mostrano il dettaglio di distacchi di copriferro su archi. Il difetto risulta localizzato. È stata pertanto assegnata estensione  $k_1=0.2$

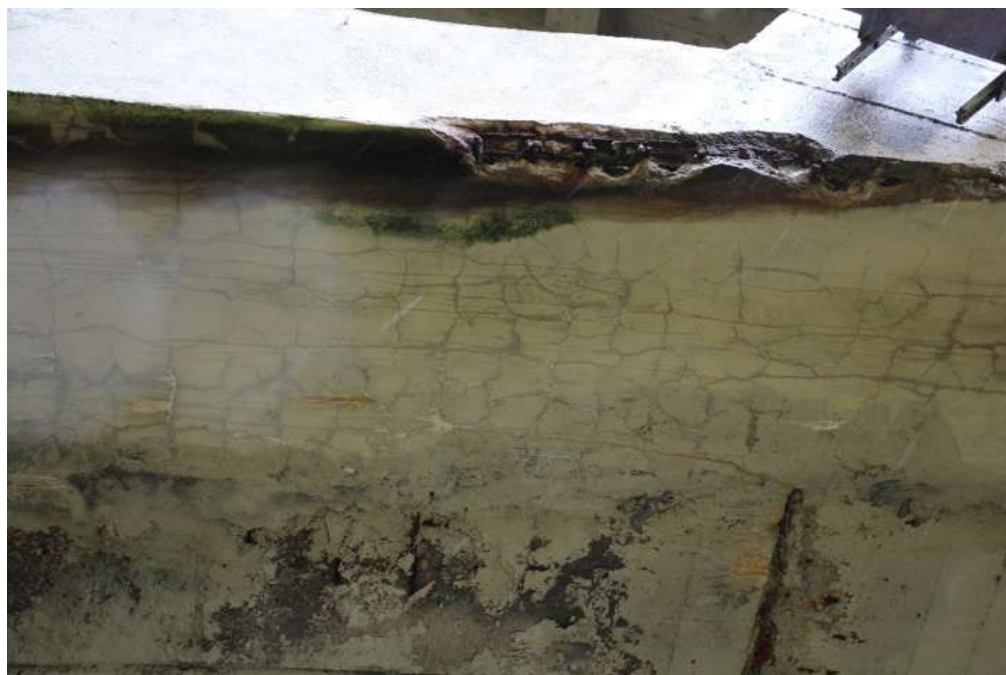
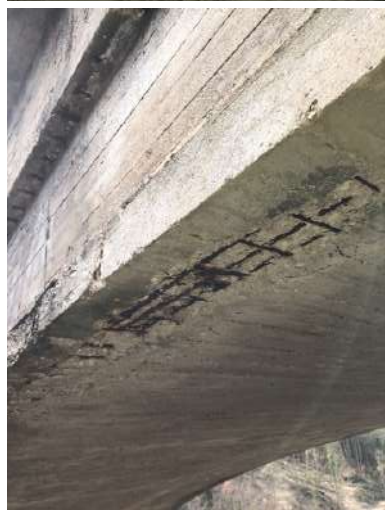
Estensione:  $k1=0.2$

Le foto mostrano il dettaglio di due ponti ad arco che presentano armatura ossidata/corrosiva. Il difetto risulta

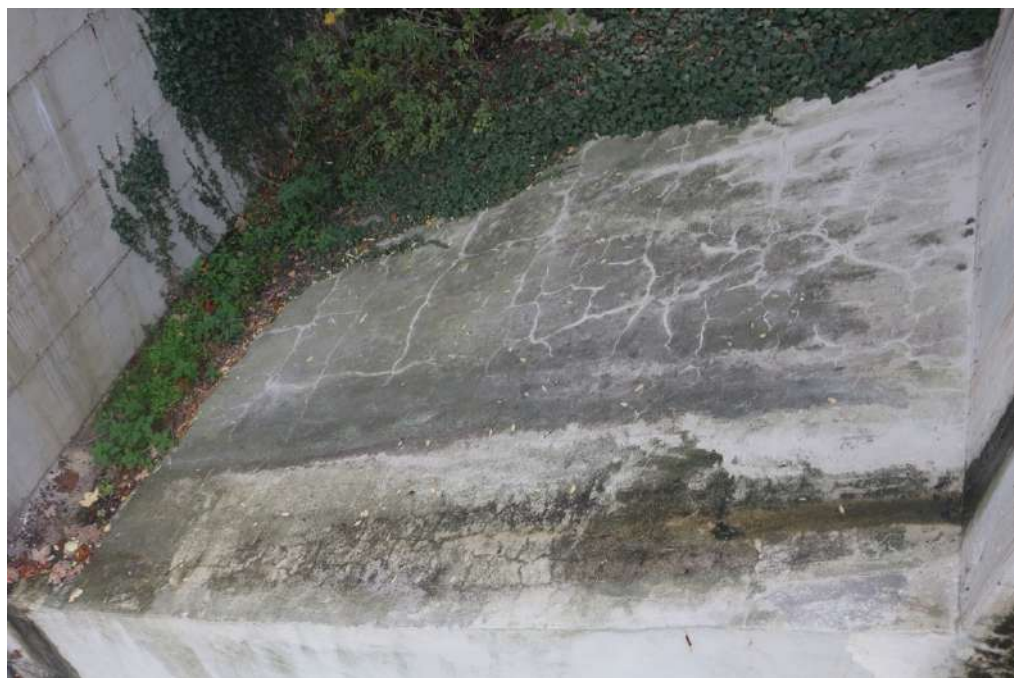
Estensione:  $k_1=0.2$

La foto mostra una zona di un ponte ad arco interessata da lesioni a ragnatela. Il resto dell'arco non presenta tali lesioni. È stata pertanto assegnata estensione  $k_1=0.2$

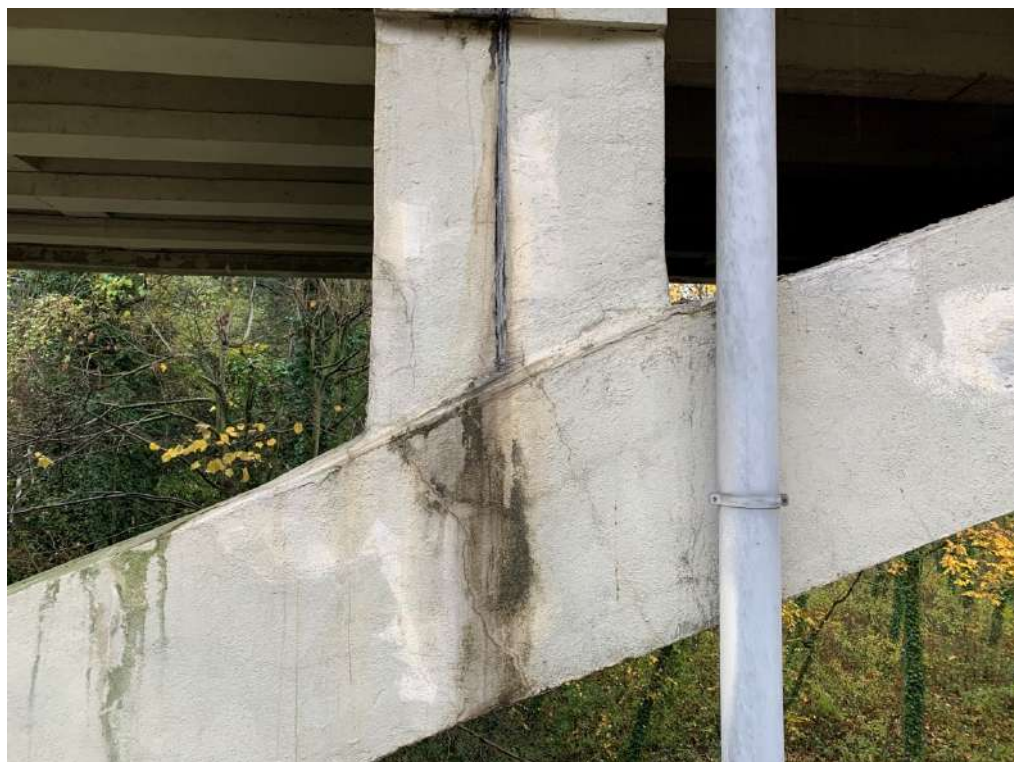
Estensione:  $k1=0.2$

La foto mostra un dettaglio di una fessura diagonale su un ponte ad arco. Il resto dell'arco non presenta fessure diagonali simili. È stata pertanto assegnata estensione  $k1=0.2$

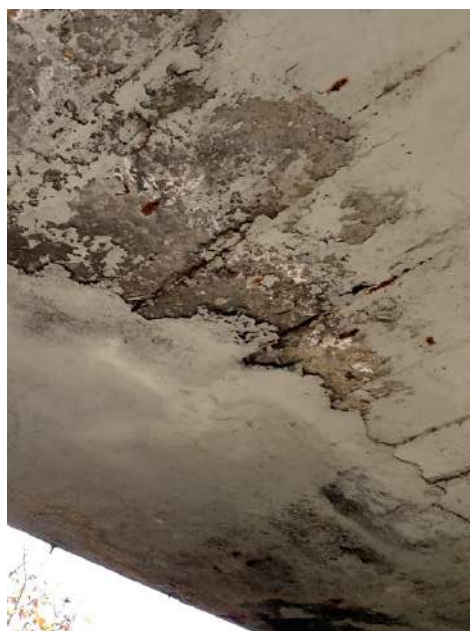
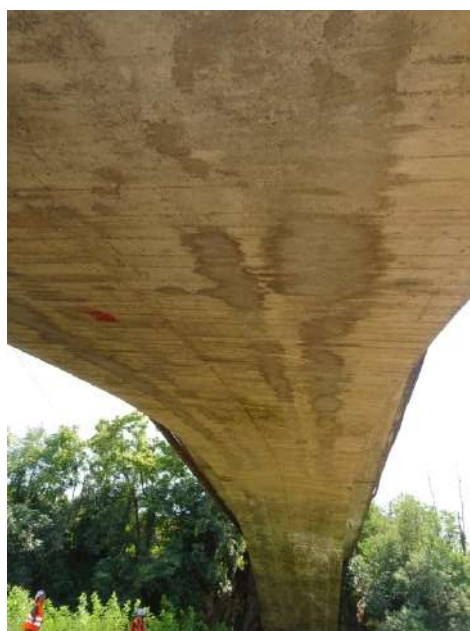
### **3.8.9 ARCHI - Difetto c.a./c.a.p.\_12 Riprese successive deteriorate**

Estensione: k1=1 sempre

Intensità: k2=1 sempre

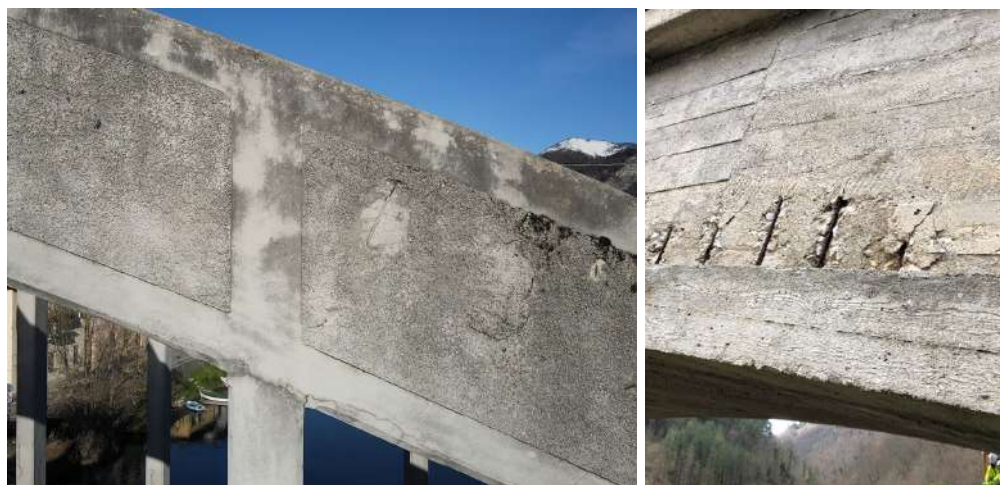
Estensione:  $k1=0.2$

Le foto mostrano un dettaglio di due ponti ad arco con staffe scoperte/ossidate. Il difetto risulta concentrato. È stata pertanto assegnata estensione  $k1=0.2$

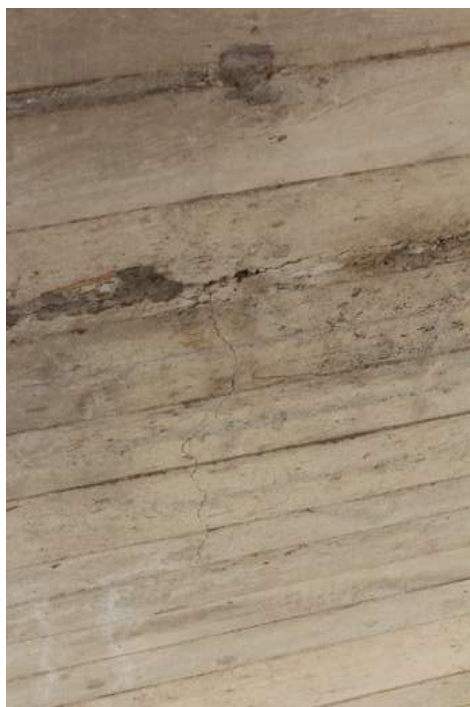
Estensione:  $k1=0.5$

La foto mostra un dettaglio di una fessura longitudinale su un ponte ad arco. Le fessure interessano il 50% della lunghezza dell'arco. È stata pertanto assegnata estensione  $k1=0.5$

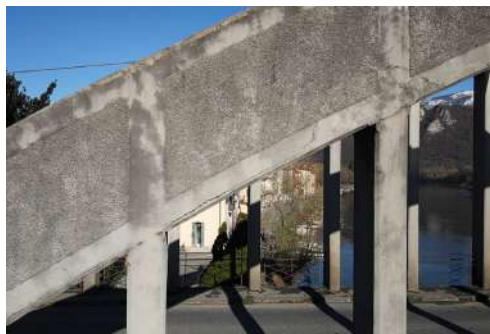
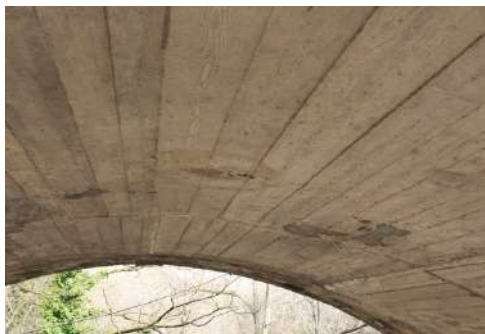
Estensione:  $k1=1$

Le foto mostrano un dettaglio di fessure longitudinali su ponti ad arco. Le fessure interessano la quasi totalità della lunghezza dell'arco. È stata pertanto assegnata estensione  $k1=1$

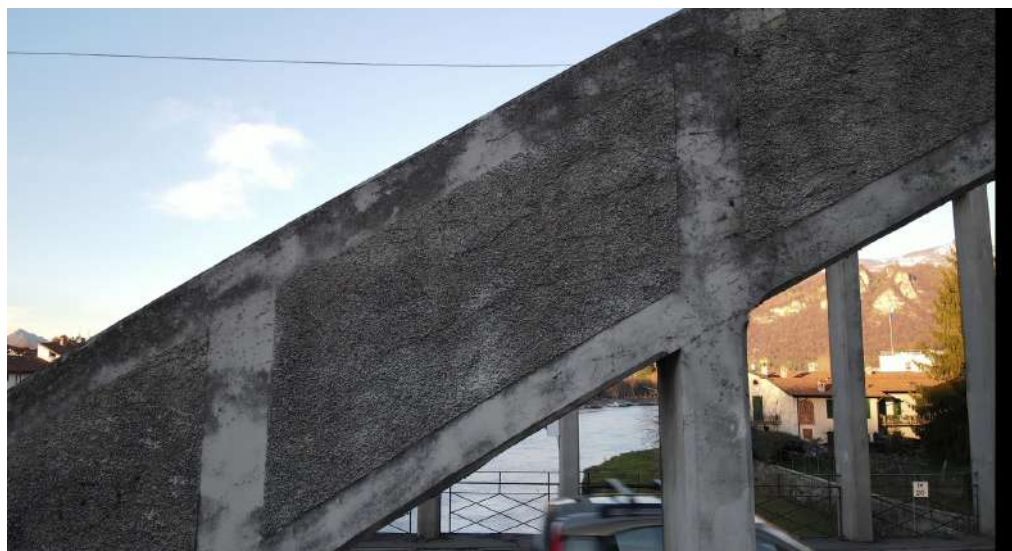
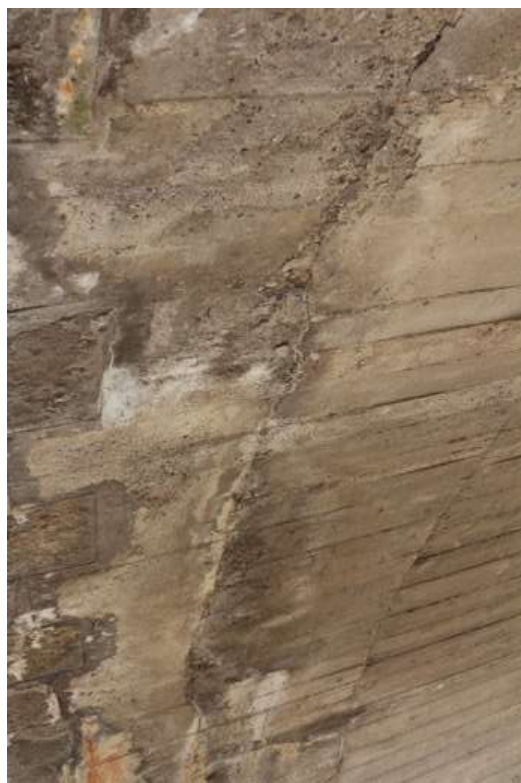
Intensità:  $k_2=0.2$

*Esempi fotografici di dettaglio relativi alla intensità k2*

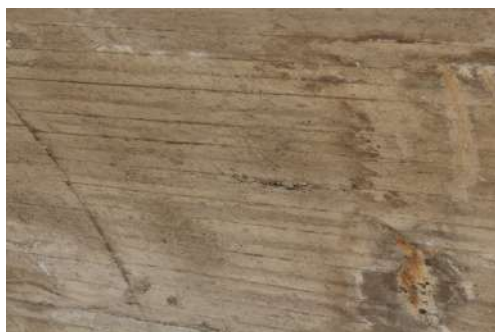
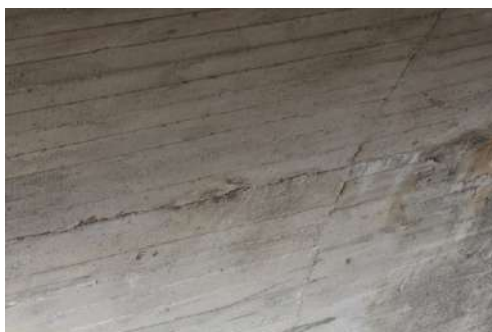
Estensione:  $k1=0.2$

Le foto mostrano un dettaglio di due ponti ad arco con fessure trasversali. Il difetto risulta concentrato. È stata pertanto assegnata estensione  $k1=0.2$

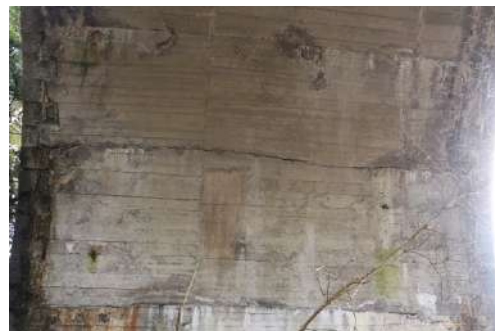
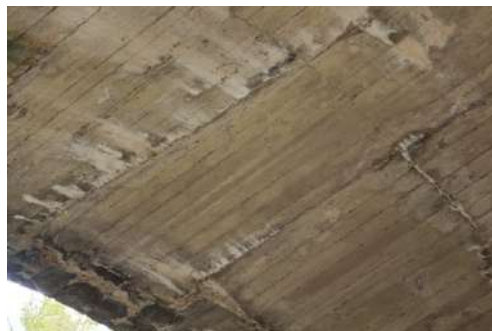
Estensione:  $k1=1$

Le foto mostrano un dettaglio di due ponti ad arco con fessure trasversali. Il difetto risulta diffuso sull'intero sviluppo dell'arco. È stata pertanto assegnata estensione  $k1=1$ .
