# **La difettosità dei ponti in c.a. e c.a.p.**

Giuseppina Uva, Claudio Mazzotti,  
Walter Salvatore

Questo primo quaderno è dedicato alla difettosità dei ponti in calcestruzzo armato ordinario – c.a. e calcestruzzo armato precompresso – c.a.p., e alla sua redazione hanno contribuito: Giuseppina Uva, Andrea Nettis, Mirko Calò e Vito Tateo, Politecnico di Bari; Claudio Mazzotti ed Enrico Cardillo – Università di Bologna.

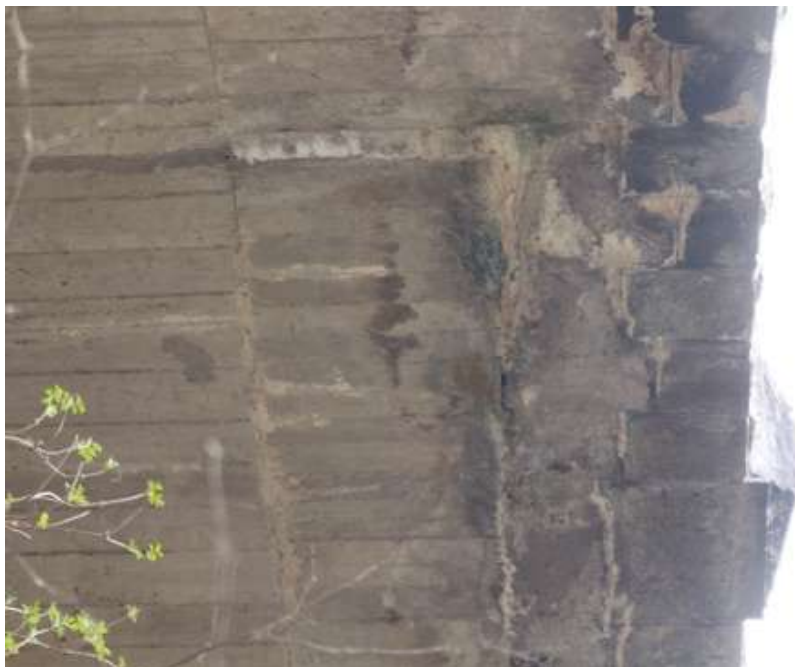
Estensione:  $k1=0.2$

La foto mostra un particolare di distacco del timpano in un ponte ad arco. Il difetto risulta localizzato. È stata pertanto assegnata estensione  $k1=0.2$

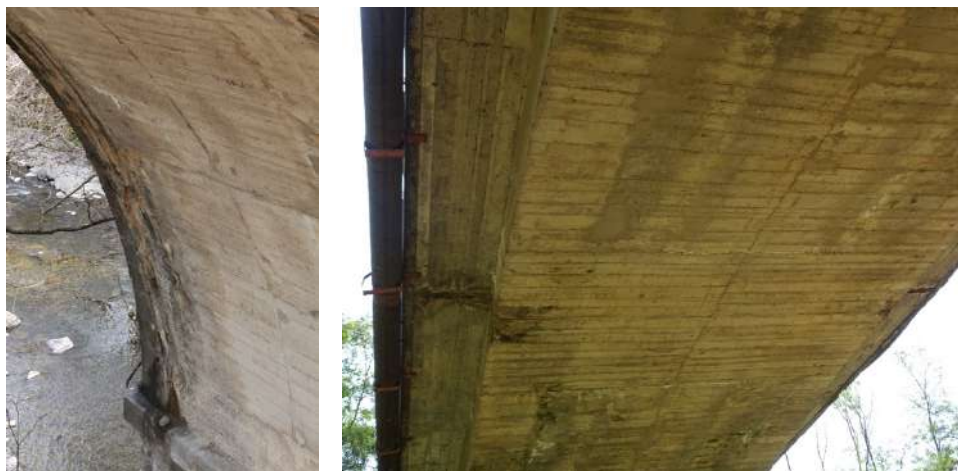
Estensione:  $k_1=0.2$

Le foto mostrano particolari di tracce di scolo in ponti ad arco. Il difetto risulta localizzato. È stata pertanto assegnata estensione  $k_1=0.2$

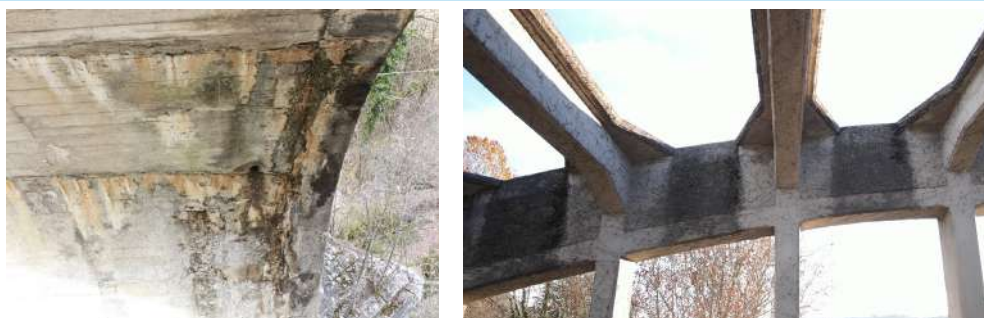
Estensione:  $k_1=0.5$

Le foto mostrano un particolare di tracce di scolo in ponti ad arco. Il difetto risulta interessare una superficie circa pari al 50% della superficie del ponte. È stata pertanto assegnata estensione  $k_1=0.5$

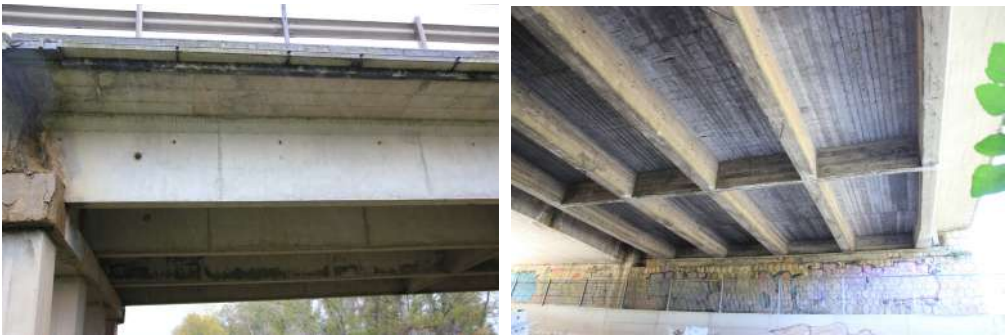
Figura 3-12 Esempi di impalcati con travi e traversi in c.a.

La Scheda di difettosità n. 14 – “Travi e traversi in c.a.” (Figura 3-11) si occupa del rilievo della difettosità degli elementi trave e dei traversi (Figura 3-12) facenti parte della sovrastruttura, con particolare riferimento al sistema costruttivo in calcestruzzo ordinario-c.a., escludendo le tipologie in calcestruzzo armato precompresso.

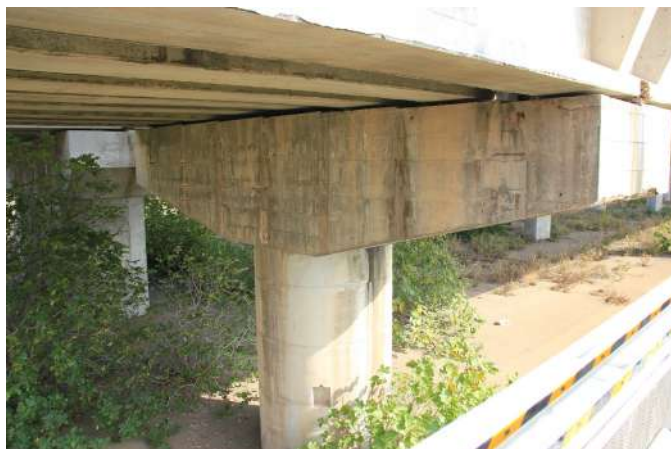
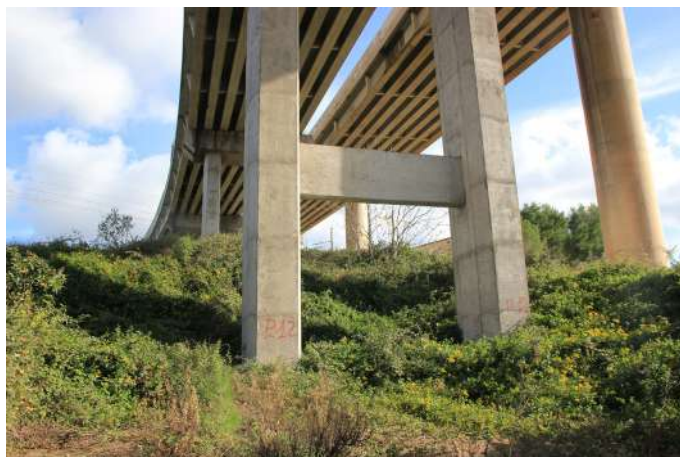
*Figura 3-13 Esempi di pulvini e traversi di pila in c.a*

Come anticipato al 3.3, la stessa scheda si può applicare per il rilievo della difettosità di pulvini e traversi delle pile (Figura 3-13).

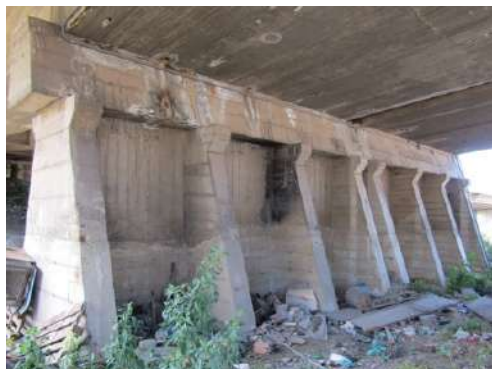
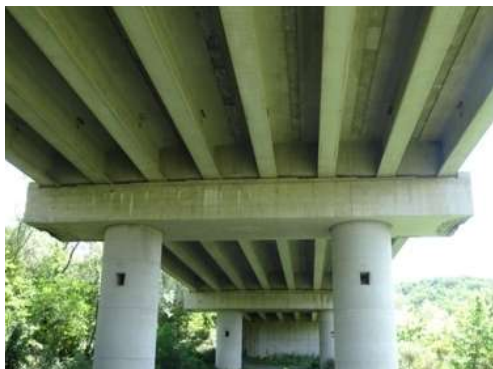
Estensione:  $k_1=0.2$

#### 3.10.1 PULVINI - Difetto c.a./c.a.p.\_1 Macchie di umidità passiva

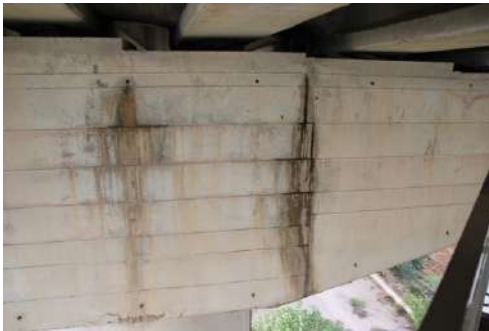
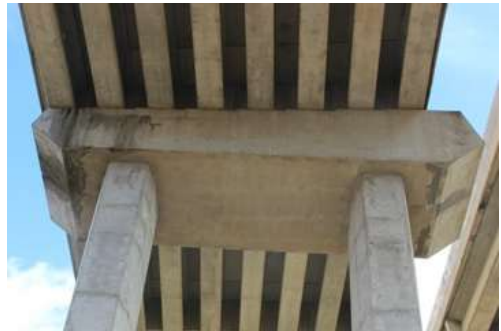
Estensione:  $k_1=0.2$

### **3.10.2 PULVINI - Difetto c.a./c.a.p.\_2 Macchie di umidità attiva**

Intensità:  $k_2 = 1$  sempre

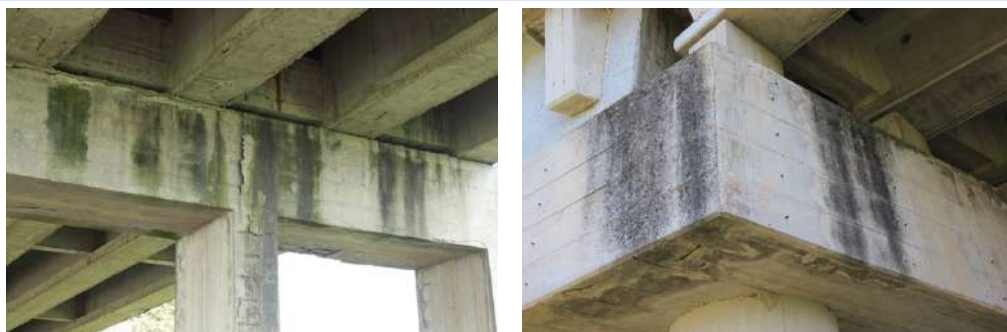
Estensione:  $k_1=0.2$

Le foto mostrano dettagli di pulvini con calcestruzzo dilavato/ammalorato. Il resto di questi pulvini, non visibile nell'immagine, non mostra tracce di tale difetto. È stata pertanto assegnata estensione  $k_1=0.2$

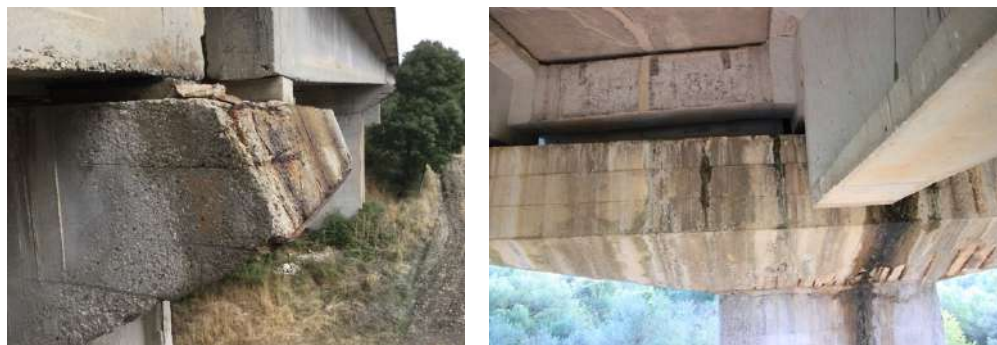
Estensione:  $k_1=0.5$

Le foto mostrano aree estese di pulvini con calcestruzzo dilavato/ammalorato. Il difetto si può considerare esteso su circa il 50% della superficie dell'elemento. È stata pertanto assegnata estensione  $k_1=0.5$

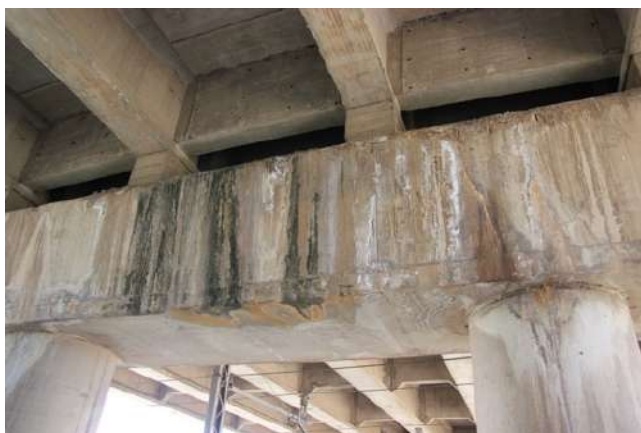
Estensione:  $k_1=1$

### 3.10.3 PULVINI - Difetto c.a./c.a.p.\_3 Cls dilavato / ammalorato

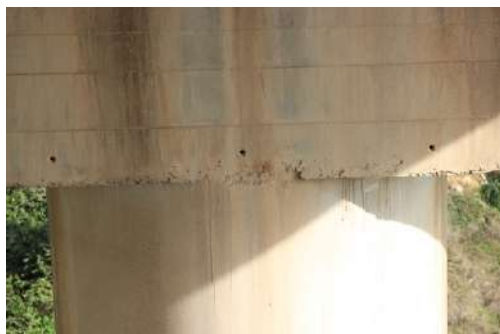
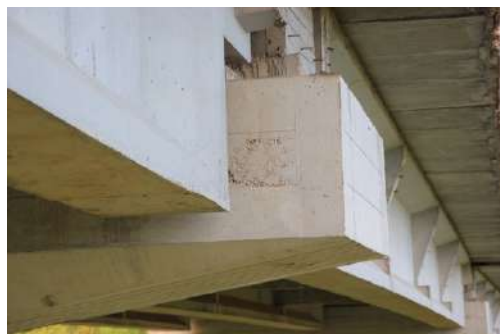
(Intensità:  $k2=0.2$ )

Le foto seguenti mostrano dettagli di pulvini con vespai. Il difetto risulta localizzato, nel caso di questi pulvini. È stata pertanto assegnata estensione  $k1=0.2$ . Si distinguono diverse intensità del difetto.

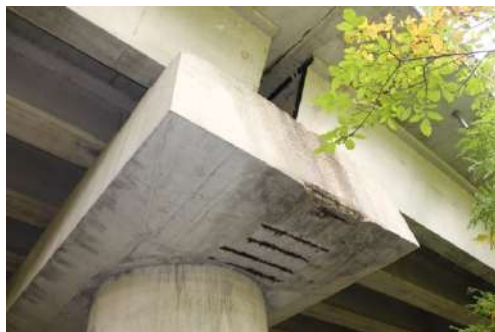
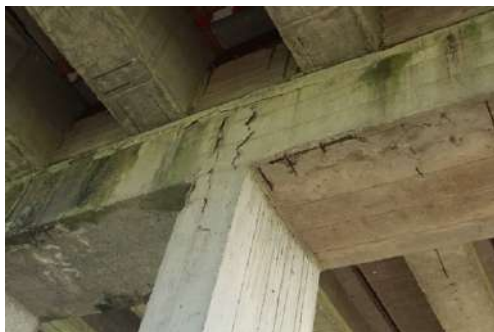
Estensione:  $k_1=0.2$

Le foto mostrano dettagli di pulvini con distacco del copriferro. Le zone interessate da questo difetto sono localizzate. È stata pertanto assegnata estensione  $k_1=0.2$

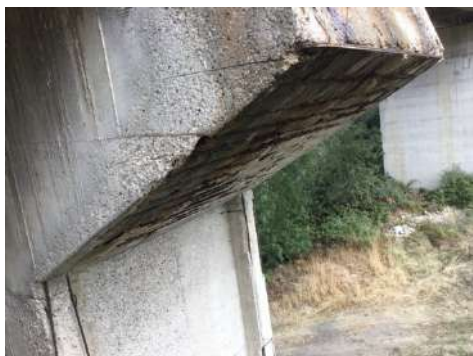
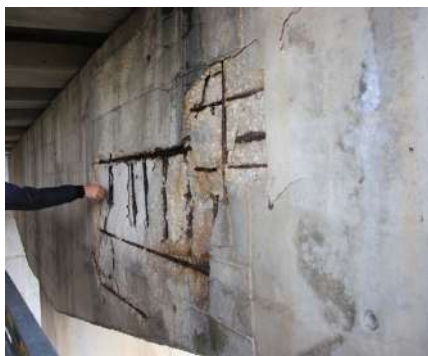
Estensione:  $k_1=0.5$

Le foto mostrano aree di pulvini con distacco del copriferro. Tale difetto interessa circa il 50% della superficie di questi pulvini. È stata pertanto assegnata estensione  $k_1=0.5$

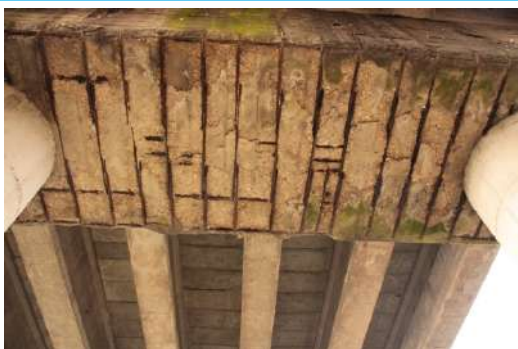
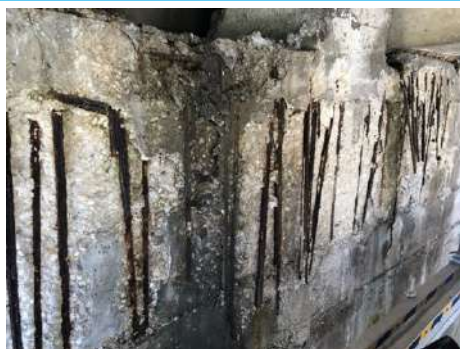
Estensione:  $k_1=1$

Le foto mostrano aree di pulvini con distacco del copriferro. Tale difetto interessa in modo diffuso la superficie di questi pulvini. È stata pertanto assegnata estensione  $k_1=1$

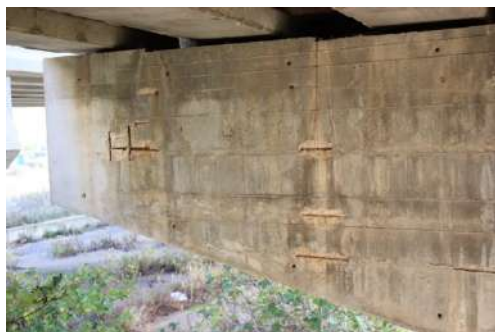
(Intensità:  $k2=0.2$ )

### **3.10.6 PULVINI - Difetto c.a./c.a.p.\_6 Armatura ossidata/corrosa**

Estensione:  $k1=0.2$

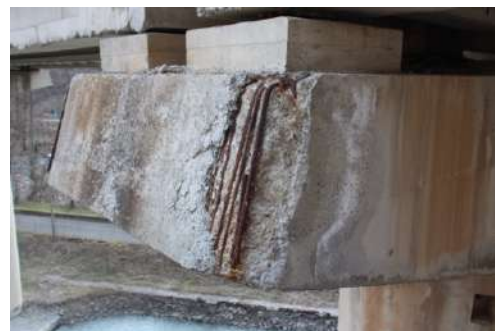
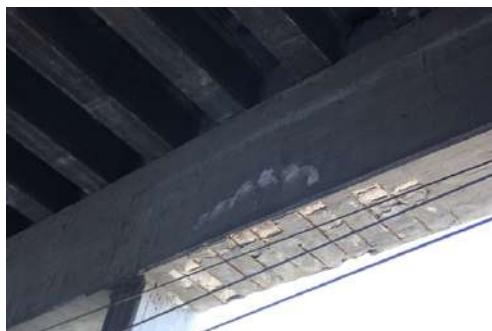
(Intensità:  $k2=0.5$ )

Le foto mostrano aree di pulvini con armatura ossidata/corrosa. Tale difetto interessa circa il 50% della superficie di questi pulvini. È stata pertanto assegnata estensione  $k1=0.5$

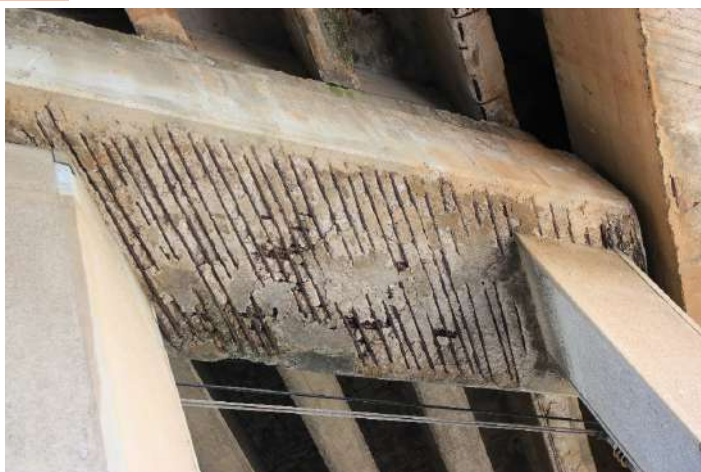
(Intensità:  $k2=0.5$ )

Estensione:  $k1=1$

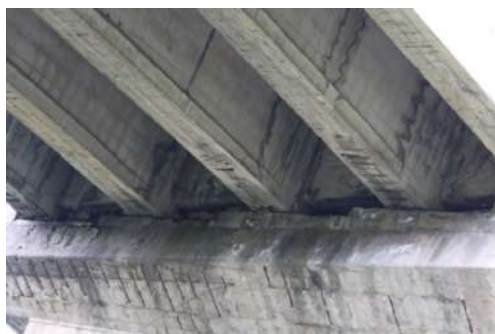
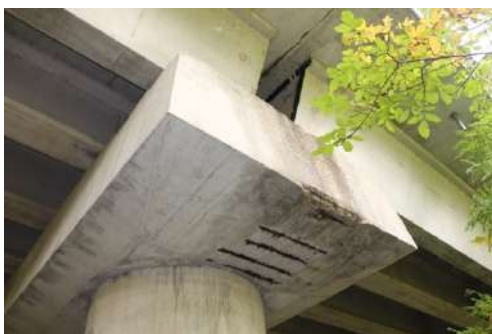
Intensità:  $k_2=0.2$

*Esempi fotografici di dettaglio relativi alla intensità  $k2$*

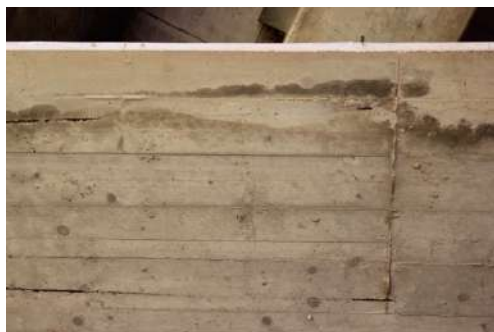
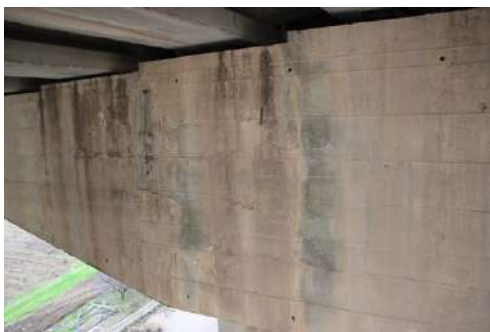
Estensione:  $k_1=0.2$

Le foto mostrano dettagli di pulvini con lesioni a ragnatela modeste. Tale difetto non interessa il resto della superficie di questi pulvini, non mostrata nelle foto. È stata pertanto assegnata estensione  $k_1=0.2$ .

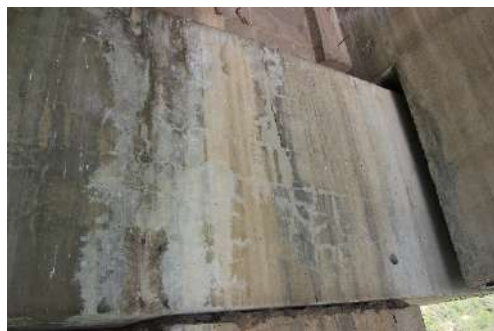
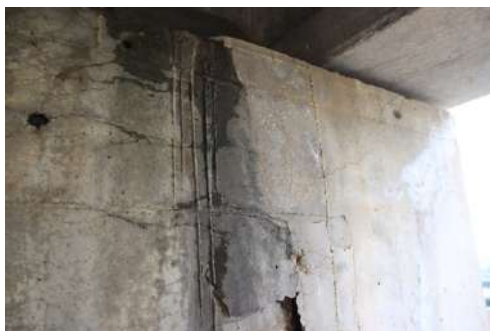
Estensione:  $k_1=0.5$

Le foto mostrano dettagli di pulvini con lesioni a ragnatela modeste. Tale difetto risulta diffuso su circa il 50% della superficie di questi pulvini. È stata pertanto assegnata estensione  $k_1=0.5$ .

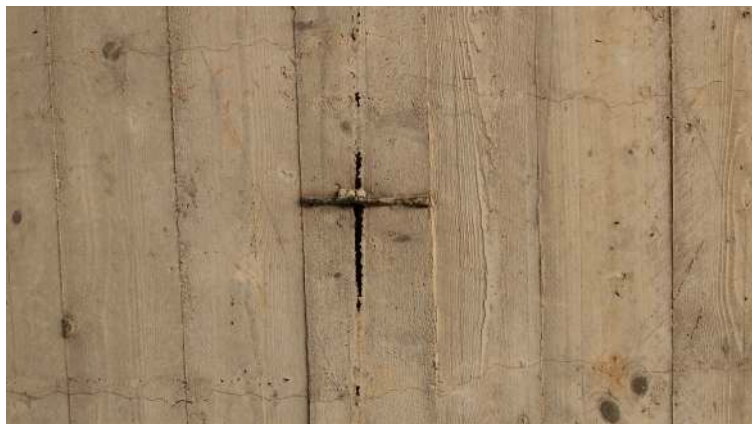
Estensione:  $k_1=1$

La foto mostra il dettaglio di un pulvino con lesioni a ragnatela modeste. Tale difetto interessa la quasi totalità dell'elemento. È stata pertanto assegnata estensione  $k_1=1$ .

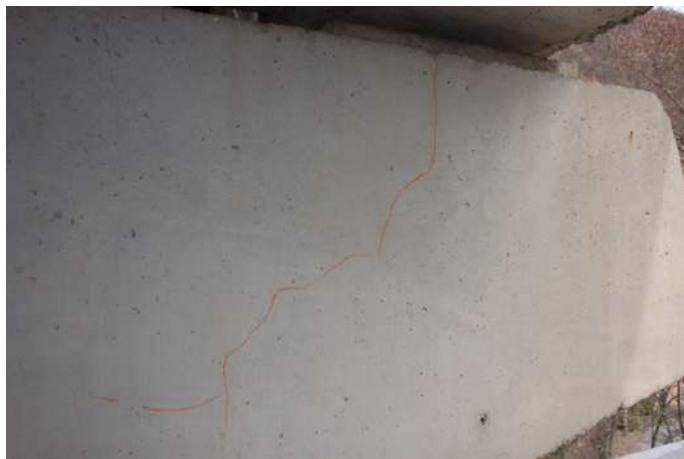
(Intensità:  $k2=0.2$ )

Le foto mostrano dettagli di pulvini con fessure diagonali. Tali fessure interessano il 50% circa della lunghezza significativa dell'elemento. È stata pertanto assegnata estensione  $k1=0.5$ .

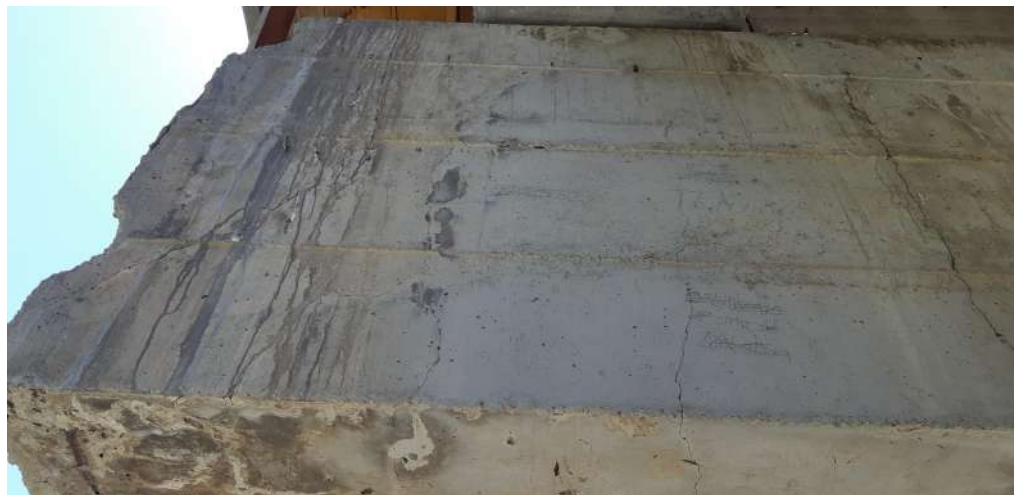
(Intensità:  $k2=0.5$ )

L foto mostra un pulvino con fessure diagonali. Tali fessure interessano più del 50% della lunghezza significativa dell'elemento. È stata pertanto assegnata estensione  $k1=1$ . Si noti che nella foto sono presenti anche altre tipologie di difetti (nella fattispecie, fessure verticali).

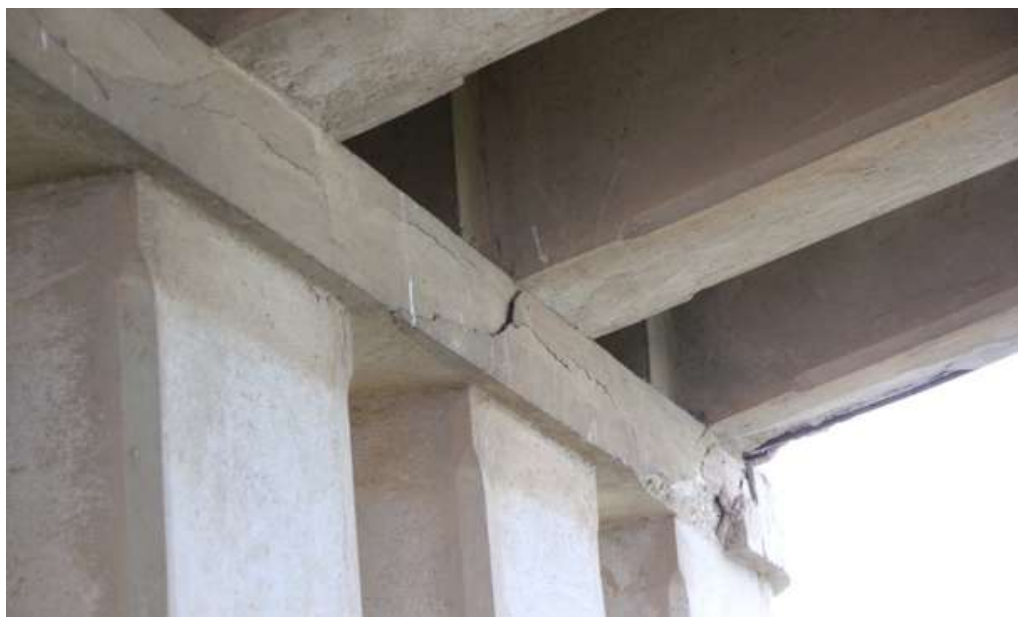
(Intensità: k2=1)

### 3.10.8 PULVINI - Difetto c.a./c.a.p.\_10 Fessure diagonali

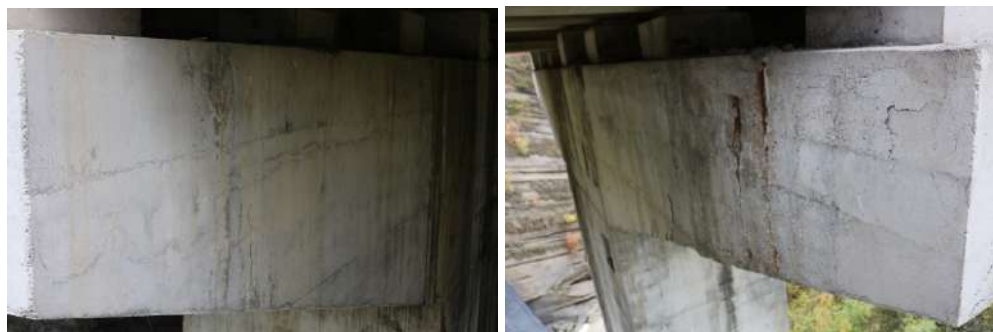
(Intensità:  $k_2=1$ )

Le foto mostrano dettagli di pulvini con lesioni in corrispondenza delle staffe. Tale difetto non interessa il resto della superficie di questi pulvini, non mostrata nelle foto. È stata pertanto assegnata estensione  $k_1=0.2$

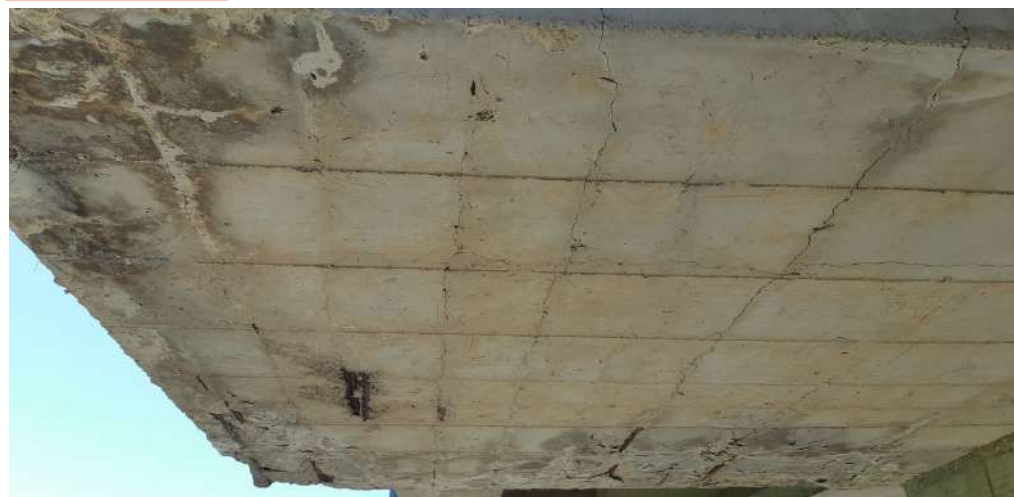
Estensione:  $k_1=1$

(Intensità:  $k_2=0.5$ )

La foto mostra il dettaglio di un pulvino con lesioni in corrispondenza delle staffe. Tale difetto interessa più del 50% della lunghezza di questi pulvini, anche se non visibile nelle foto. È stata pertanto assegnata estensione  $k_1=1$ .

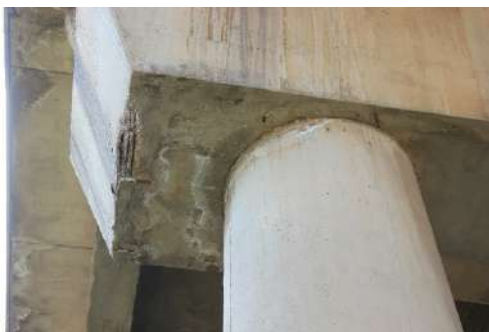
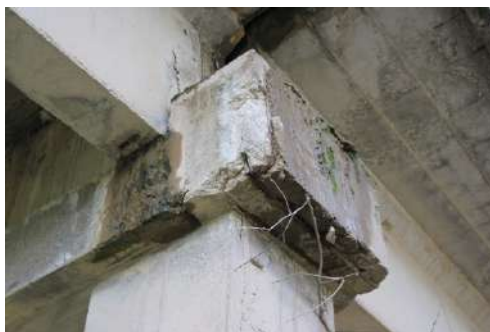
### **3.10.11 PULVINI - Difetto c.a./c.a.p.\_16 Staffe scoperte / ossidate**

Estensione:  $k1=0.2$

(Intensità:  $k2=0.5$ )

(Intensità:  $k2=1$ )

Le foto mostrano dettagli di pulvini con staffe scoperte/ossidate. Tale difetto non interessa il resto della superficie di questi pulvini, non mostrata nelle foto. È stata pertanto assegnata estensione  $k1=0.2$

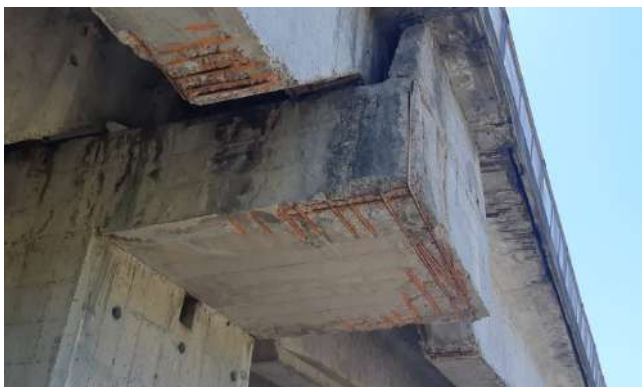
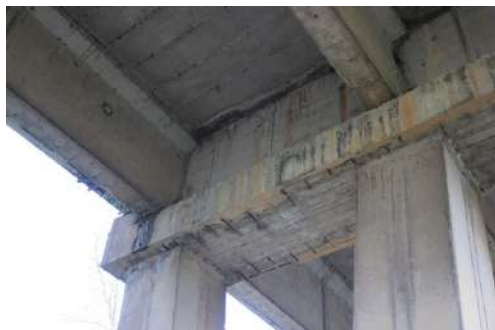
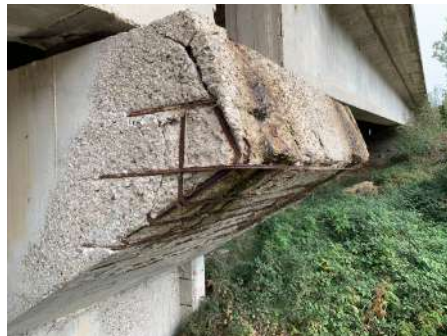
Estensione:  $k1=0.5$

(Intensità:  $k2=0.2$ )

(Intensità:  $k2=0.5$ )

(Intensità:  $k2=1$ )

Le foto mostrano aree di pulvini con staffe scoperte/ossidate. Tale difetto interessa circa il 50% dello sviluppo di tali pulvini. È stata pertanto assegnata estensione  $k1=0.5$

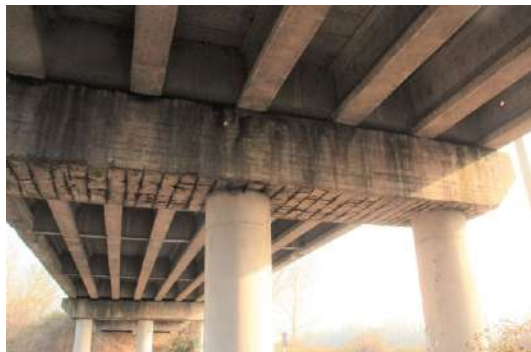
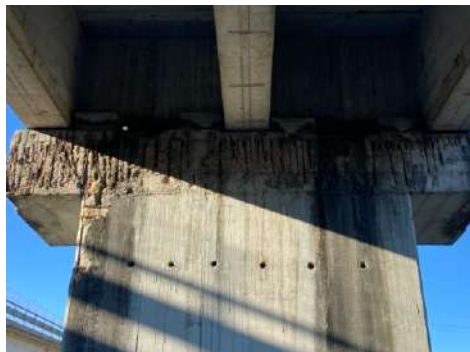
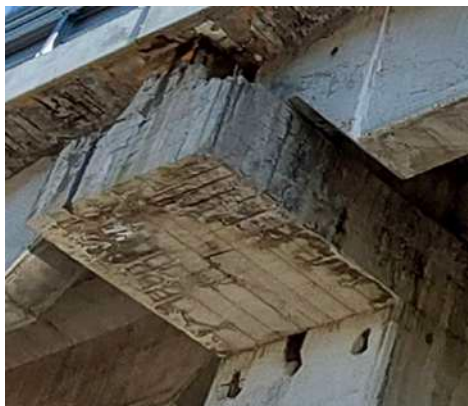
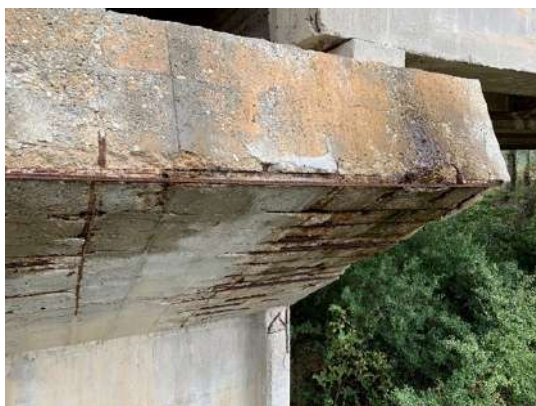
Estensione:  $k1=1$

(Intensità:  $k2=0.5$ )

(Intensità:  $k2=1$ )

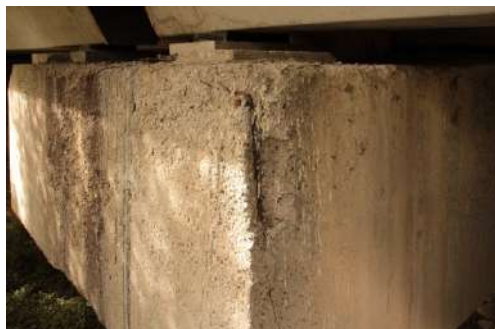
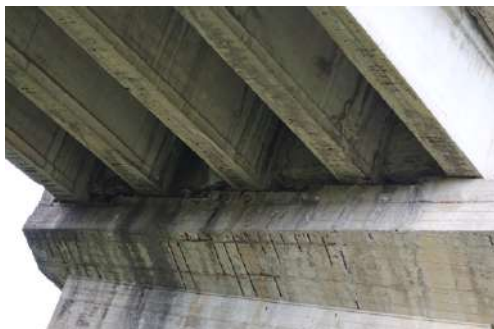
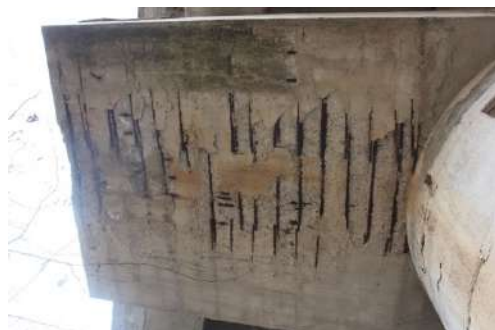
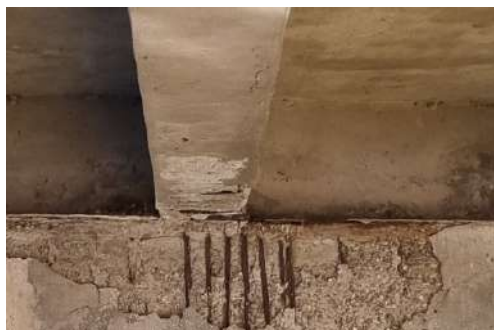
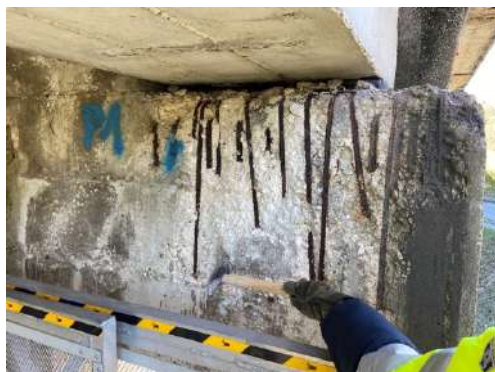
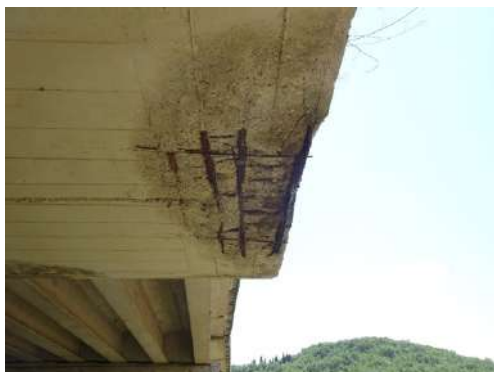
*Esempi fotografici di dettaglio relativi alla intensità k2*

Intensità:  $k_2=0.2$

Intensità:  $k_2=0.5$

Intensità:  $k_2=1$

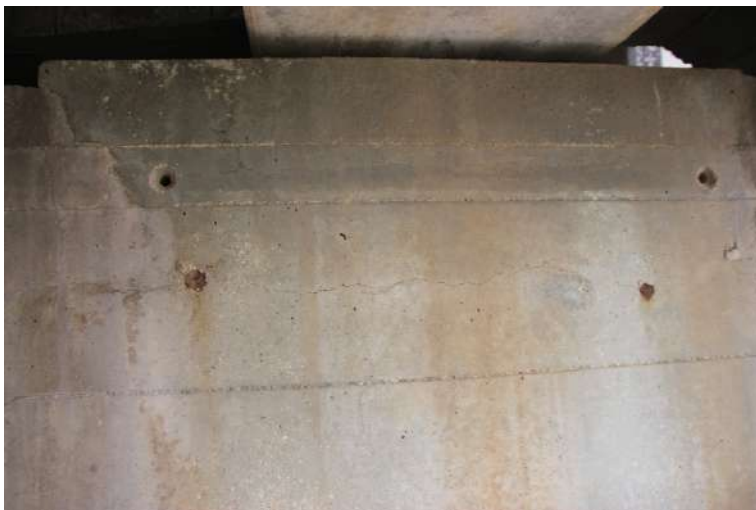
Estensione:  $k1=0.2$

(Intensità:  $k2=0.2$ )

La foto mostra il dettaglio di un pulvino con fessure longitudinali. Tale difetto non interessa il resto della superficie di questo pulvino, non mostrata nelle foto. È stata pertanto assegnata estensione  $k1=0.2$

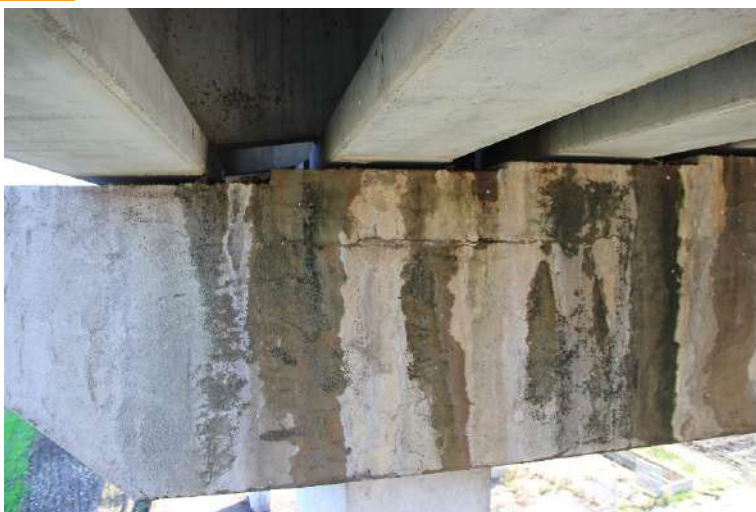
Estensione:  $k1=0.5$

(Intensità:  $k2=1$ )

La foto mostra un'area di un pulvino con fessure longitudinali. Tale difetto si sviluppa su circa il 50% della lunghezza significativa dell'elemento. È stata pertanto assegnata estensione  $k1=0.5$

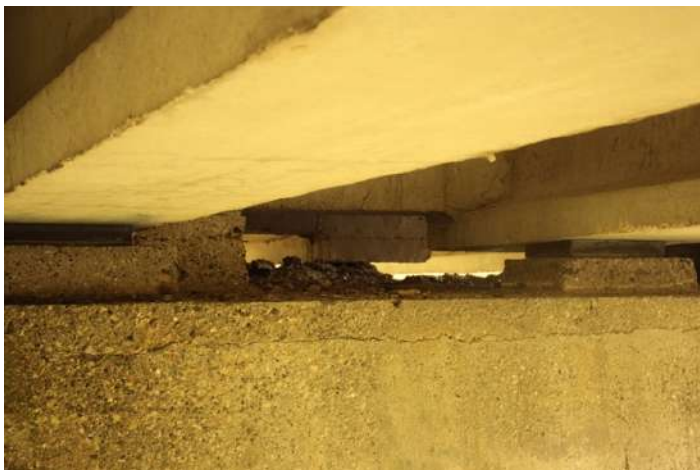
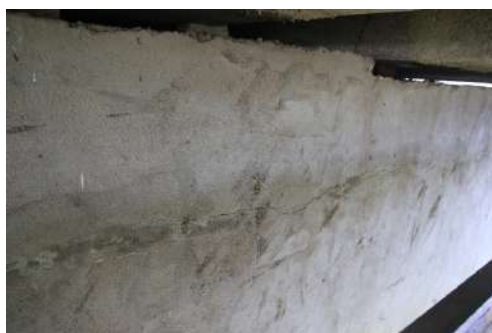
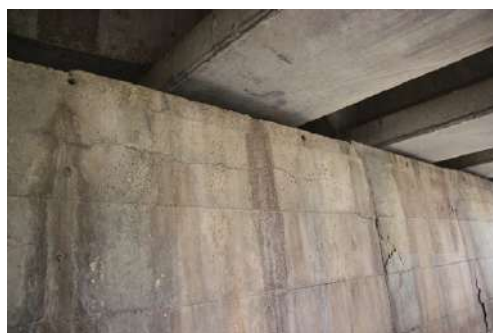
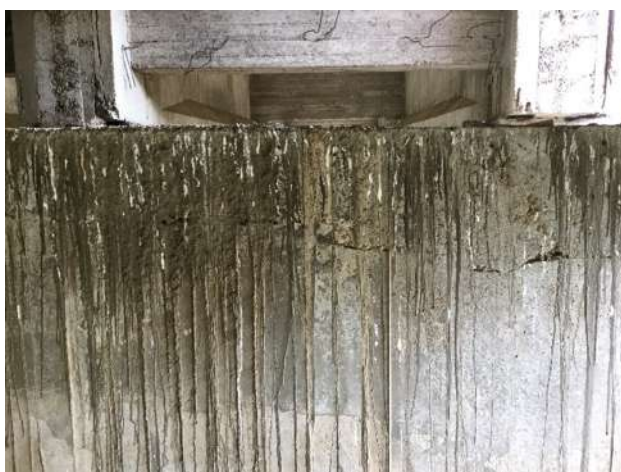
*Esempi fotografici di dettaglio relativi alla intensità k2*

Intensità:  $k_2=0.2$

Intensità:  $k_2=0.5$

Intensità:  $k_2=1$

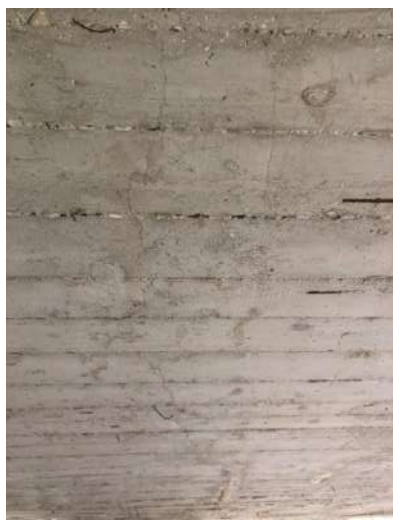
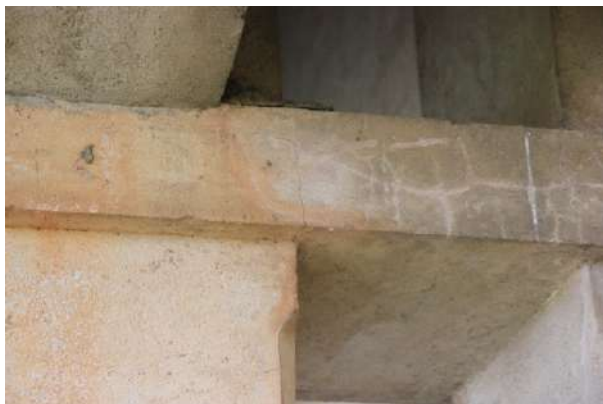
Estensione:  $k1=0.2$

(Intensità:  $k2=0.2$ )

Le foto mostrano il dettaglio di pulvini con fessure trasversali. Tale difetto interessa una parte limitata della lunghezza significativa dei pulvini (non interamente visibile nella foto). È stata pertanto assegnata estensione  $k1=0.2$ .

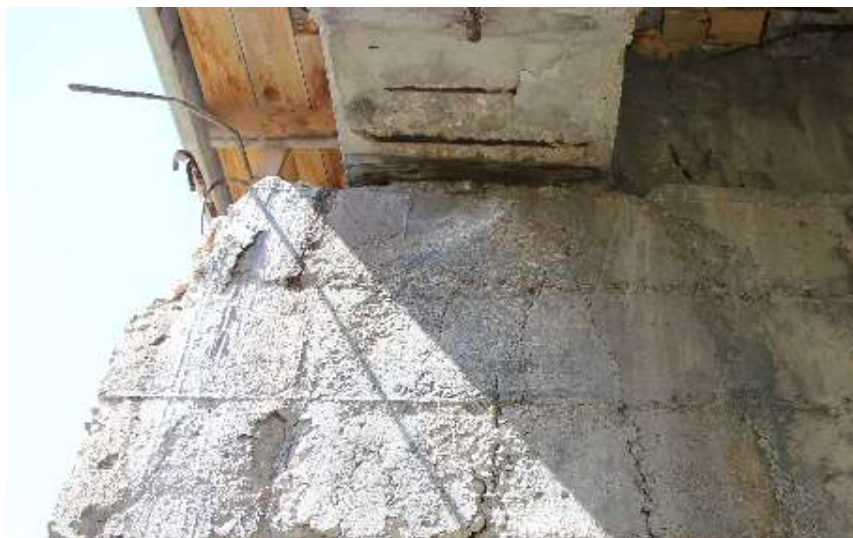
Estensione:  $k1=0.5$

(Intensità:  $k2=0.5$ )

La foto mostra il dettaglio di un pulvino con fessure trasversali. Tale difetto interessa circa il 50% della lunghezza significativa dell'elemento (non interamente visibile nella foto). È stata pertanto assegnata estensione  $k1=0.5$ .

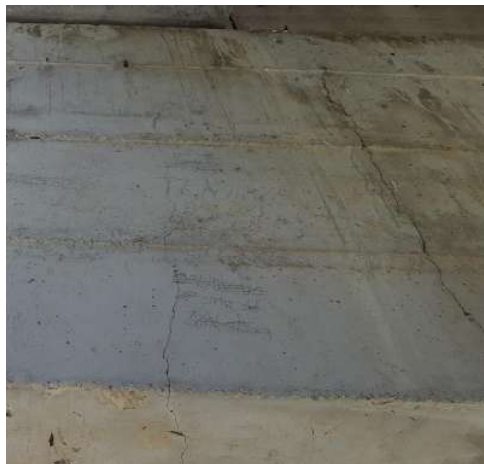
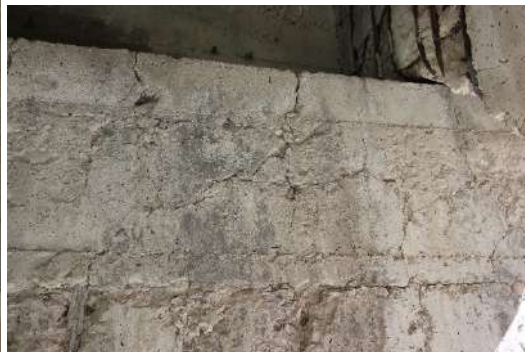
Estensione:  $k_1=1$

(Intensità:  $k_2=0.5$ )

(Intensità:  $k_2=1$ )

Le foto mostrano il dettaglio di pulvini con fessure trasversali. Tali fessure interessano più del 50% della lunghezza significativa dell'elemento (non interamente visibile nella foto). È stata pertanto assegnata estensione  $k_1=1$ .

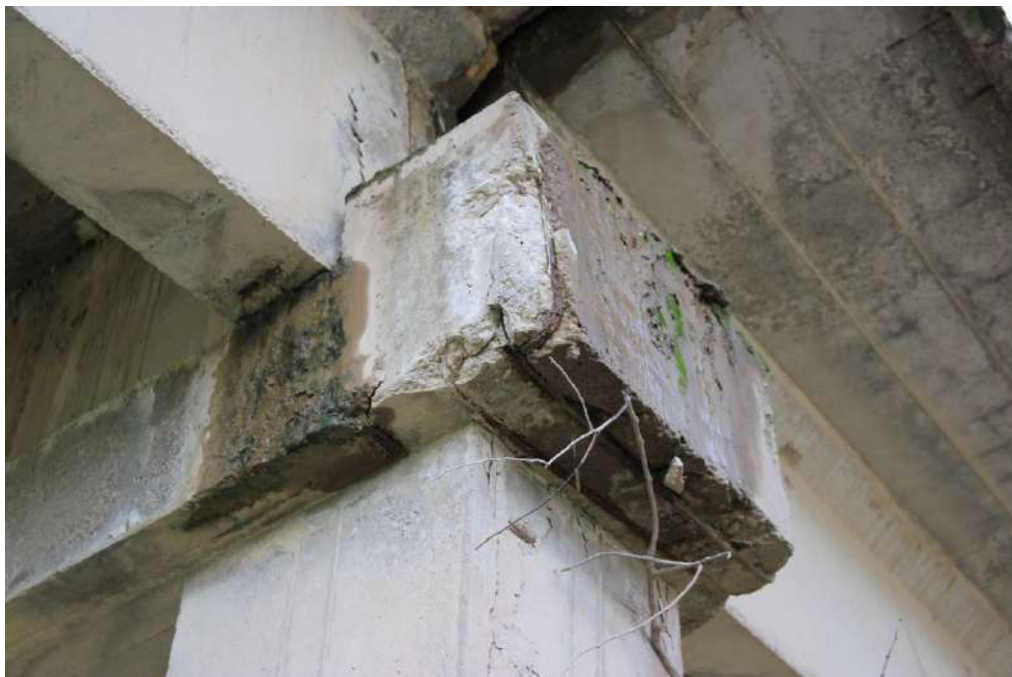
**3.10.15 PULVINI - Difetto c.a./c.a.p.\_21 Cls ammalorato/dilavato Testate**

Estensione: k1=1 sempre

Intensità: k2=1 sempre

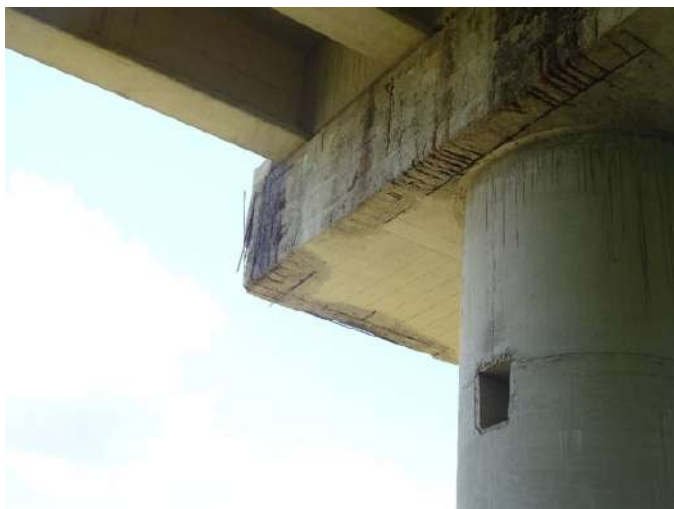
Estensione:  $k_1=0.2$

La foto mostra il dettaglio di un pulvino con staffe rotte. Tale difetto è localizzato, rispetto all'intero sviluppo del pulvino, non mostrato nella foto. È stata pertanto assegnata estensione  $k_1=0.2$

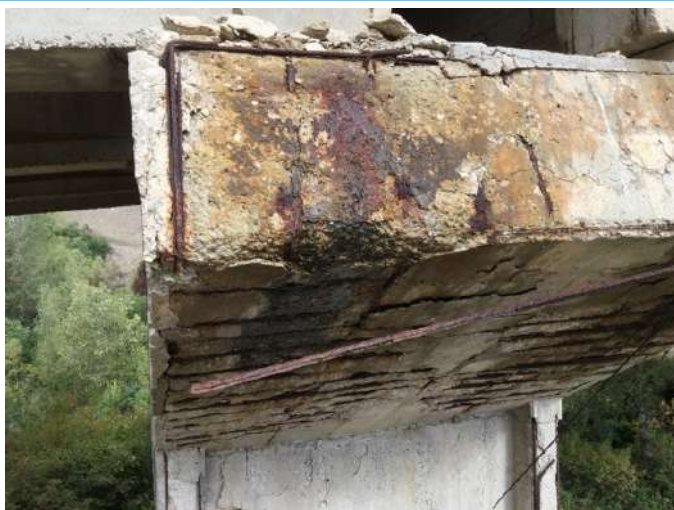
Estensione:  $k_1=1$

La foto mostra il dettaglio di un pulvino con staffe rotte. Tale difetto risulta abbastanza diffuso su tale pulvino. È stata pertanto assegnata estensione  $k_1=1$

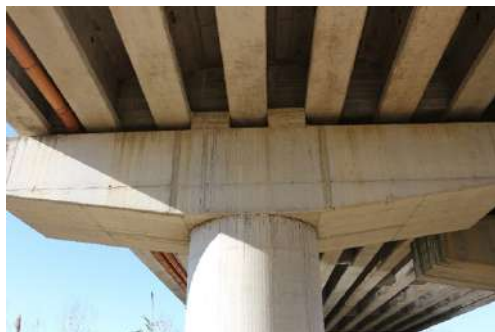
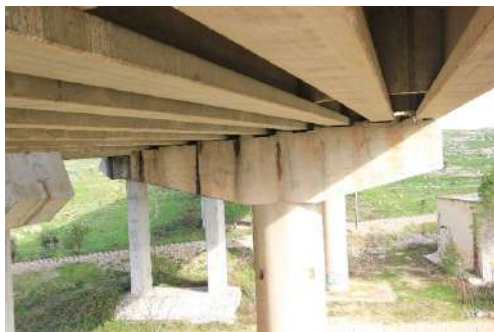
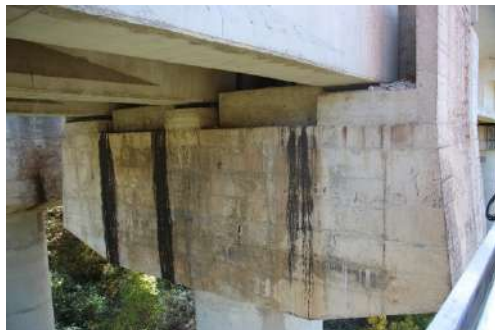
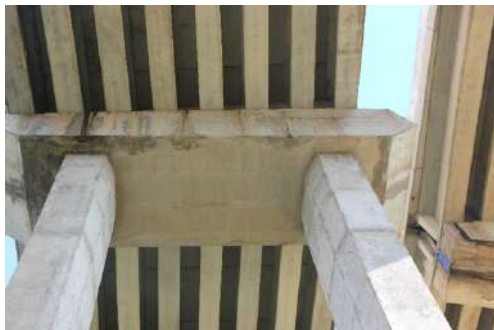
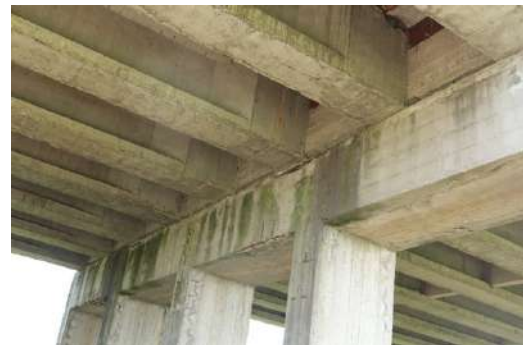
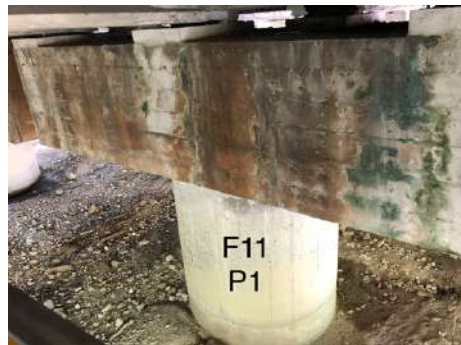
### **3.10.18 PULVINI - Difetto Dif. Gen\_1 Tracce di scolo**

Intensità:  $k2=1$  Sempre

Estensione:  $k1=0.2$

Estensione:  $k1=0.5$

Estensione:  $k1=1$

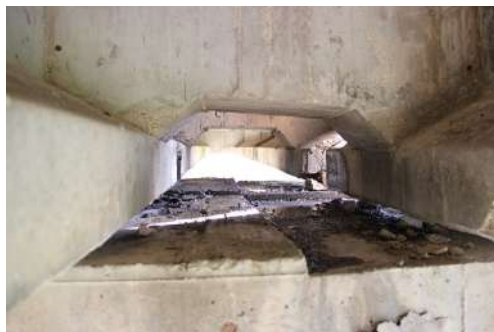
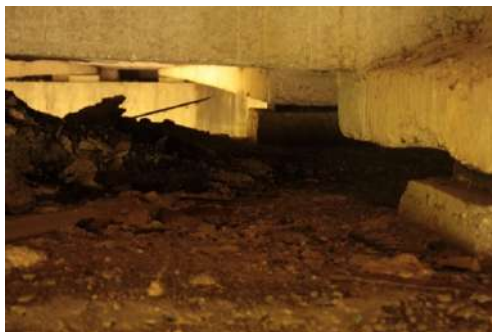
**Estensione:  $k_1=0.2$**

Le foto mostrano il dettaglio di pulvini con ristagni di acqua. Tale difetto non interessa il resto della superficie di questi pulvini, non mostrata nelle foto. È stata pertanto assegnata estensione  $k_1=0.2$

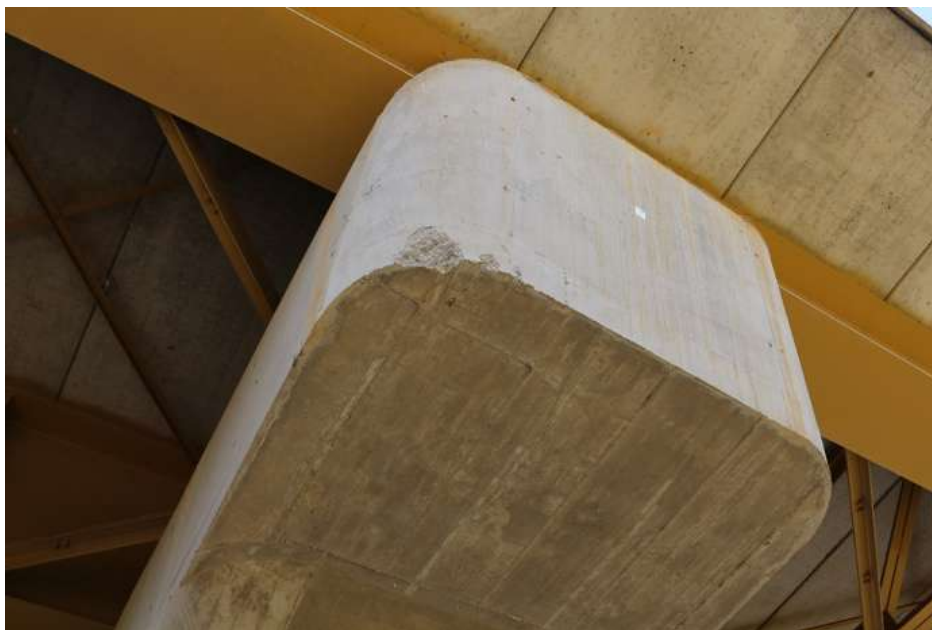
### **3.10.20 PULVINI - Difetto Dif. Gen\_3 Danni da urto**

Estensione:  $k1=1$  Sempre

Intensità:  $k2=0.2$

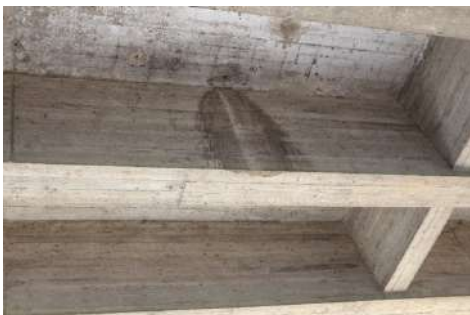
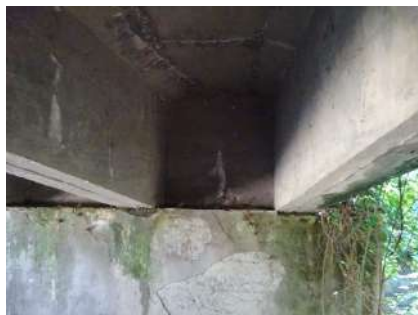
**Estensione:  $k_1=0.2$**

Le foto mostrano il dettaglio di travi con macchie di umidità passiva. Il difetto risulta localizzato rispetto allo sviluppo delle travi. È stata pertanto assegnata estensione  $k_1=0.2$

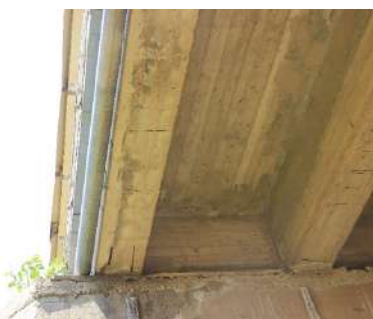
**Estensione:  $k_1=0.5$**

Le foto mostrano aree di travi con macchie di umidità passiva. Il difetto è diffuso su circa il 50% della superficie di queste travi, sebbene qui mostrate solo parzialmente. È stata pertanto assegnata estensione  $k_1=0.5$

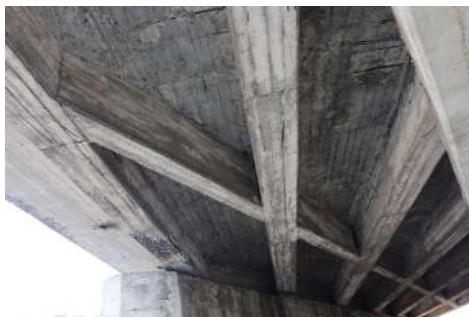
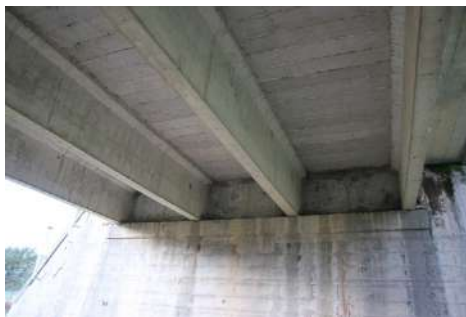
**Estensione:  $k_1=1$**

Le foto mostrano aree di travi con macchie di umidità passiva. Il difetto interessa la quasi totalità della superficie di queste travi, sebbene qui mostrate solo parzialmente. È stata pertanto assegnata estensione  $k_1=1$

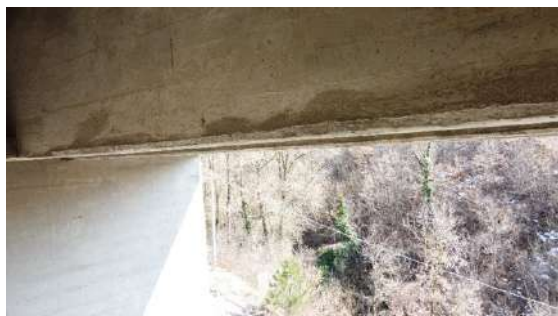
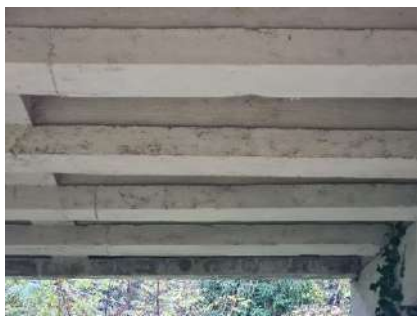
Estensione:  $k_1=0.2$

Le foto mostrano il dettaglio di travi con macchie di umidità attiva. Il difetto risulta localizzato rispetto allo sviluppo delle travi. È stata pertanto assegnata estensione  $k_1=0.2$

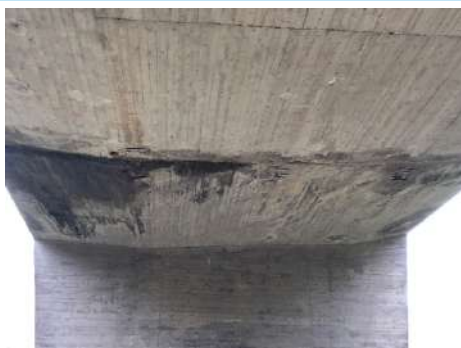
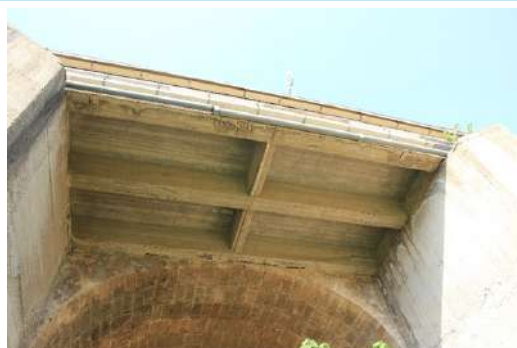
Estensione:  $k_1=0.5$

Le foto mostrano aree di travi con macchie di umidità attiva. Il difetto è diffuso su circa il 50% della superficie di queste travi, sebbene qui mostrate solo parzialmente. È stata pertanto assegnata estensione  $k_1=0.5$
