# **La difettosità dei ponti in c.a. e c.a.p.**

Giuseppina Uva, Claudio Mazzotti,  
Walter Salvatore

Questo primo quaderno è dedicato alla difettosità dei ponti in calcestruzzo armato ordinario – c.a. e calcestruzzo armato precompresso – c.a.p., e alla sua redazione hanno contribuito: Giuseppina Uva, Andrea Nettis, Mirko Calò e Vito Tateo, Politecnico di Bari; Claudio Mazzotti ed Enrico Cardillo – Università di Bologna.

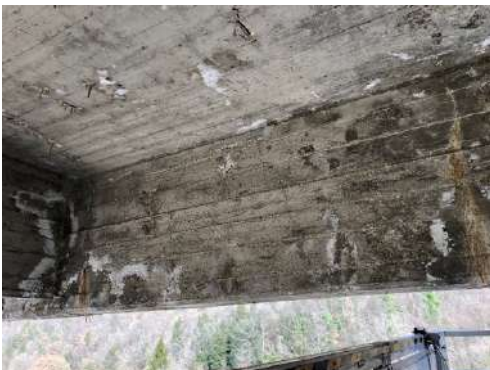
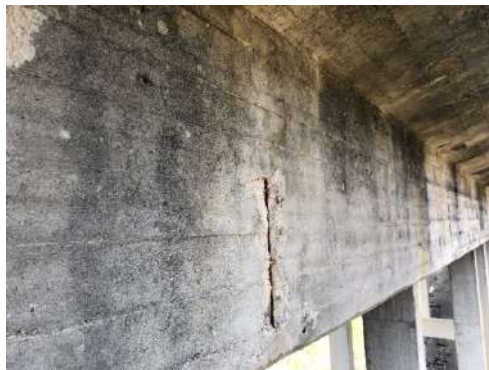
Estensione:  $k_1=1$

Le foto mostrano aree di travi con macchie di umidità attiva. Il difetto interessa la quasi totalità della superficie di queste travi, sebbene qui mostrate solo parzialmente. È stata pertanto assegnata estensione  $k_1=1$

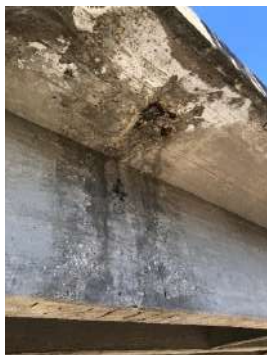
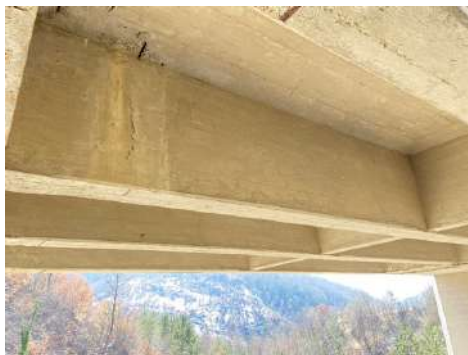
Estensione:  $k_1=0.2$

Le foto mostrano il dettaglio di travi con calcestruzzo dilavato/ammalorato. Il difetto risulta localizzato rispetto allo sviluppo delle travi. È stata pertanto assegnata estensione  $k_1=0.2$

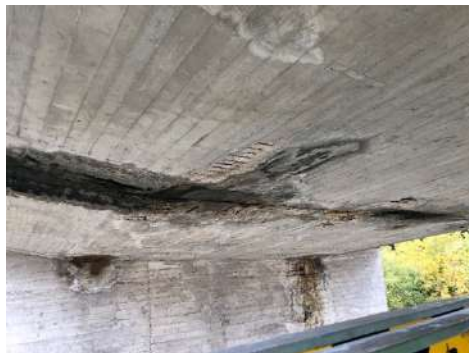
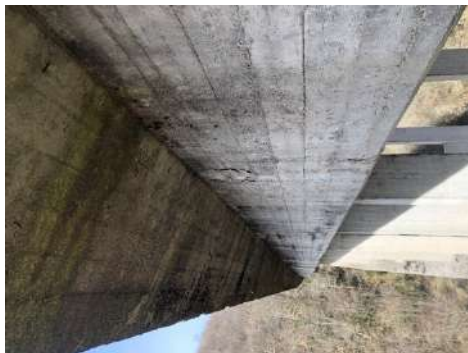
Estensione:  $k_1=0.5$

Le foto mostrano aree di travi con calcestruzzo dilavato/ammalorato. Il difetto è diffuso su circa il 50% della superficie di queste travi, sebbene qui mostrate solo parzialmente. È stata pertanto assegnata estensione  $k_1=0.5$

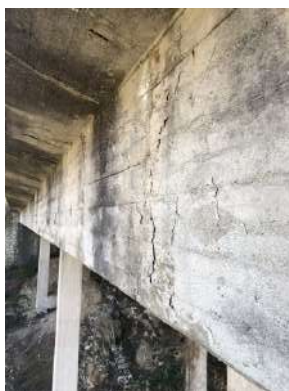
Estensione:  $k_1=1$

Le foto mostrano aree di travi con calcestruzzo dilavato/ammalorato. Il difetto interessa la quasi totalità della superficie di queste travi, sebbene qui mostrate solo parzialmente. È stata pertanto assegnata estensione  $k_1=1$

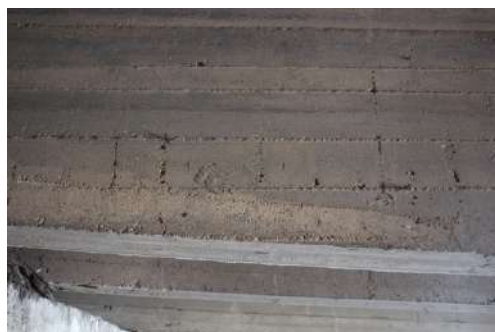
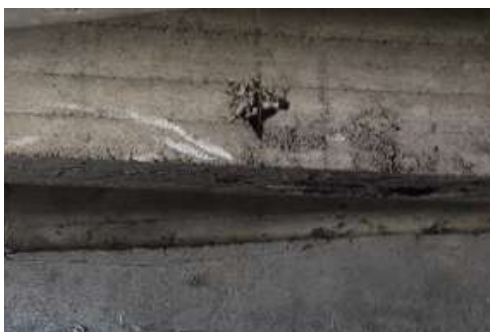
Estensione:  $k1=0.2$

Le foto mostrano il dettaglio di travi con vespai. Il difetto risulta localizzato rispetto allo sviluppo delle travi. È stata pertanto assegnata estensione  $k1=0.2$

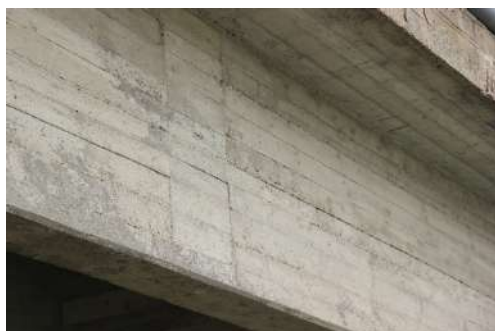
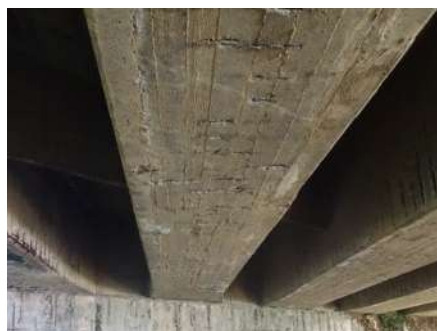
Estensione:  $k1=0.5$

Le foto mostrano aree di travi con vespai. Il difetto è diffuso su circa il 50% della superficie di queste travi, sebbene qui mostrate solo parzialmente. È stata pertanto assegnata estensione  $k1=0.5$

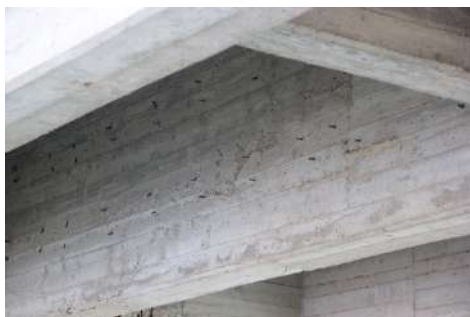
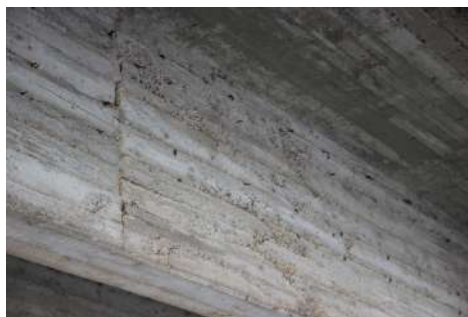
Estensione:  $k1=1$

Le foto mostrano aree di travi con vespai. Il difetto interessa la quasi totalità della superficie di queste travi, sebbene qui mostrate solo parzialmente. È stata pertanto assegnata estensione  $k1=1$

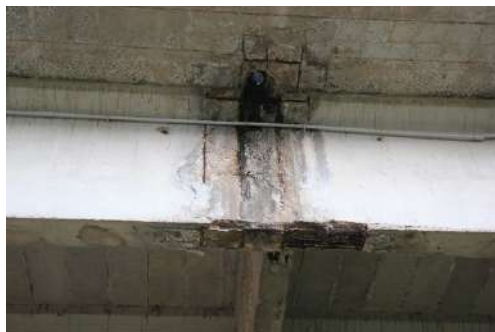
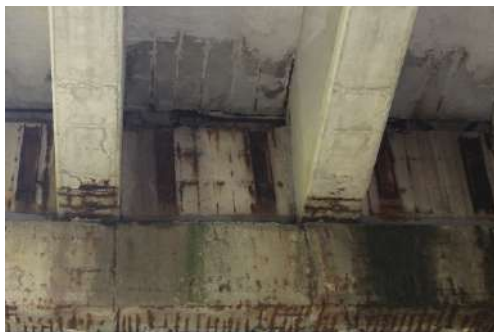
Estensione:  $k_1=0.2$

Le foto mostrano il dettaglio di travi con distacchi di copriferro. Il difetto risulta localizzato rispetto allo sviluppo delle travi. È stata pertanto assegnata estensione  $k_1=0.2$

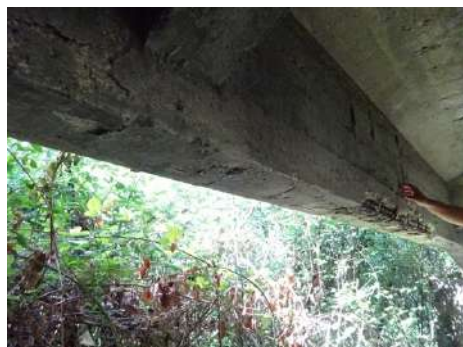
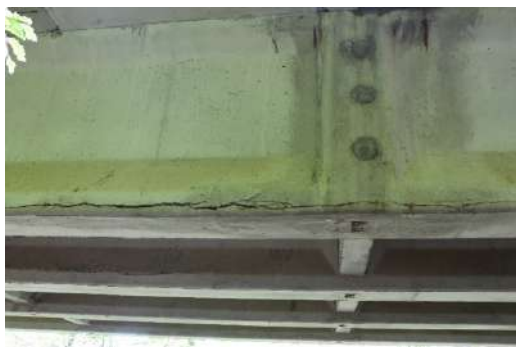
Estensione:  $k_1=0.5$

Le foto mostrano aree di travi con distacchi di copriferro. Il difetto è diffuso su circa il 50% della superficie di queste travi, sebbene qui mostrate solo parzialmente. È stata pertanto assegnata estensione  $k_1=0.5$

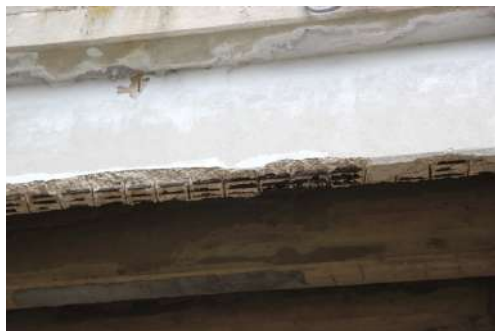
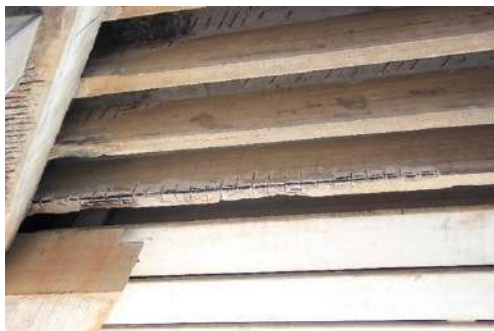
Estensione:  $k_1=1$

Le foto mostrano aree di travi con distacchi di copriferro. Il difetto interessa la quasi totalità della superficie di queste travi, sebbene qui mostrate solo parzialmente. È stata pertanto assegnata estensione  $k_1=1$

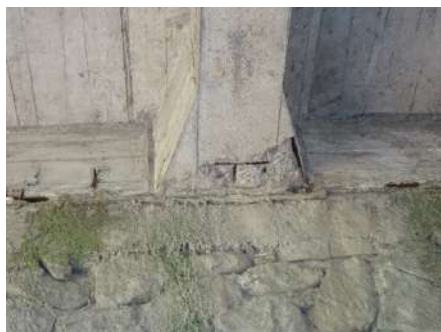
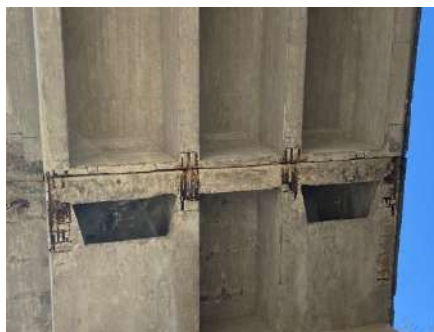
Estensione:  $k1=0.2$

Le foto mostrano il dettaglio di travi con armatura ossidata/corrosa. Il difetto risulta localizzato rispetto allo sviluppo delle travi. È stata pertanto assegnata estensione  $k1=0.2$

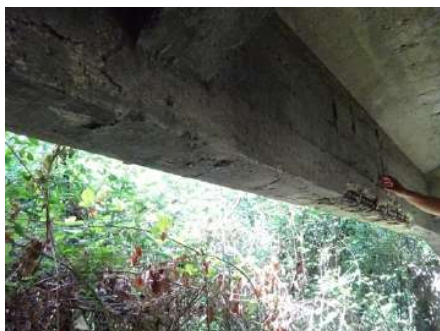
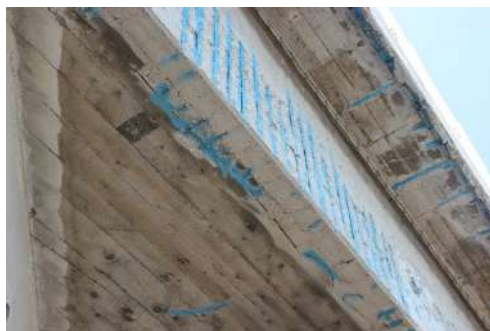
Estensione:  $k1=0.5$

Le foto mostrano aree di travi con armatura ossidata/corrosa. Il difetto è diffuso su circa il 50% della lunghezza di queste travi, sebbene qui mostrate solo parzialmente. È stata pertanto assegnata estensione  $k1=0.5$

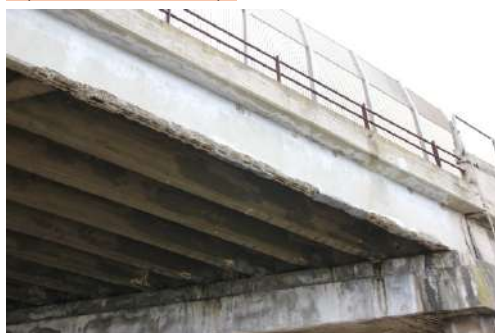
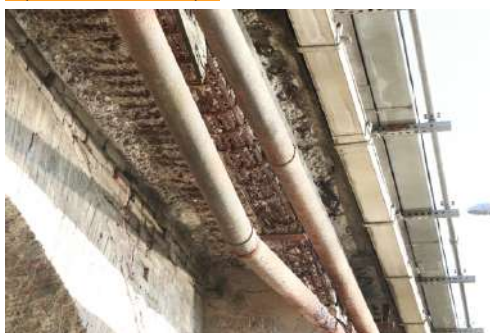
Estensione:  $k1=1$

Le foto mostrano aree di travi con armatura ossidata/corrosa. Il difetto interessa la quasi totalità della lunghezza di queste travi, sebbene qui mostrate solo parzialmente. È stata pertanto assegnata estensione  $k1=1$

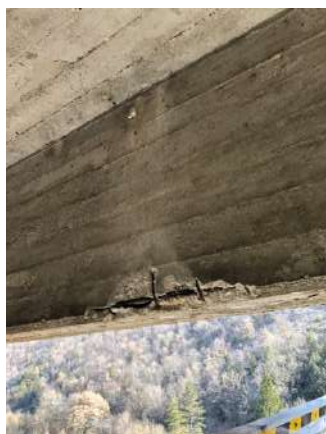
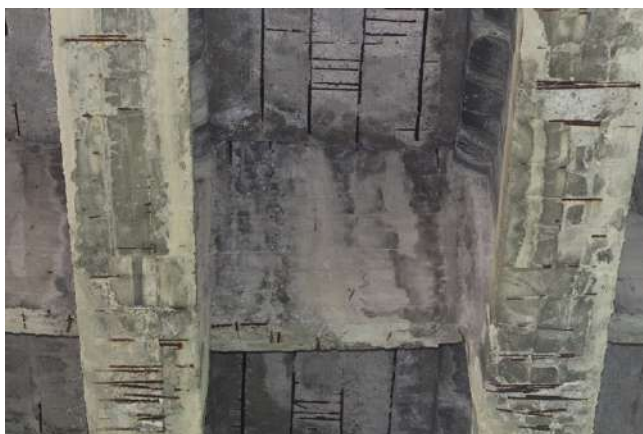
Intensità:  $k_2=0.2$

*Esempi fotografici di dettaglio relativi alla intensità k2*

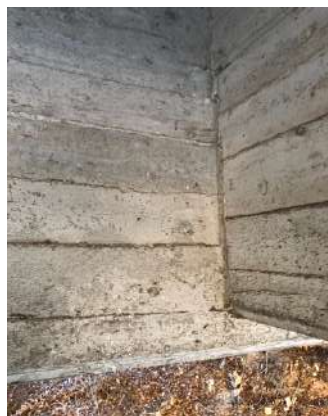
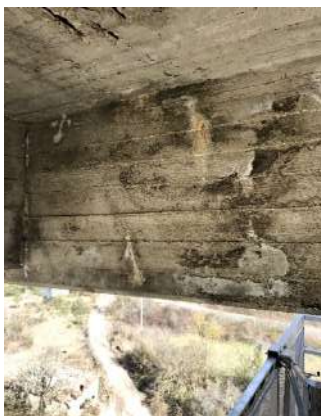
Estensione:  $k1=0.2$

### 3.11.8 TRAVI IN C.A. - Difetto c.a./c.a.p.\_10 Fessure diagonali

(Intensità:  $k2=0.2$ )

Le foto mostrano il dettaglio di travi con fessure diagonali. Il difetto risulta localizzato rispetto allo sviluppo delle travi. È stata pertanto assegnata estensione  $k1=0.2$

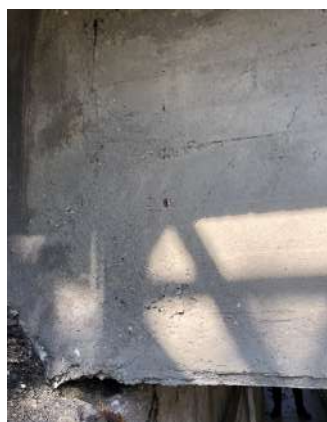
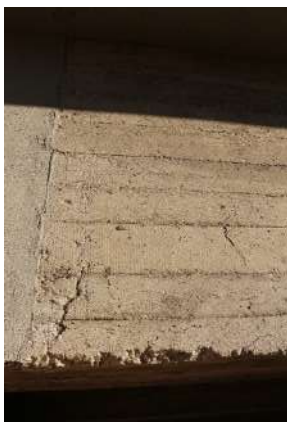
Estensione:  $k1=0.5$

(Intensità:  $k2=0.2$ )

(Intensità:  $k2=0.5$ )

Le foto mostrano aree di travi con fessure diagonali. Il difetto interessa circa il 50% della lunghezza di queste travi, sebbene qui mostrate solo parzialmente. È stata pertanto assegnata estensione  $k1=0.5$

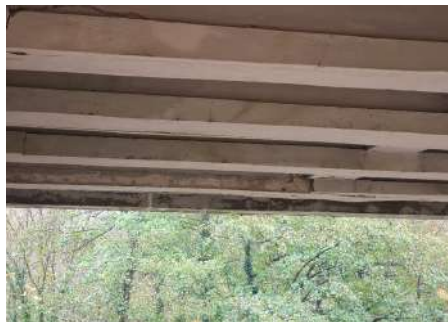
Estensione:  $k1=1$

(Intensità:  $k2=0.5$ )

(Intensità:  $k2=1$ )

Le foto mostrano aree di travi con fessure diagonali. Il difetto interessa quasi la totalità della lunghezza di queste travi, sebbene qui mostrate solo parzialmente. È stata pertanto assegnata estensione  $k1=1$

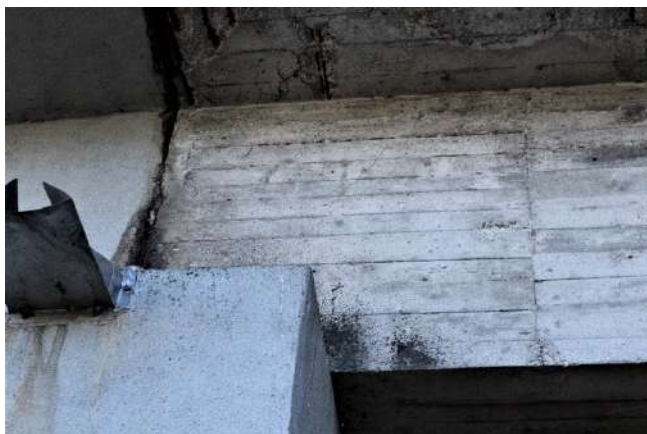
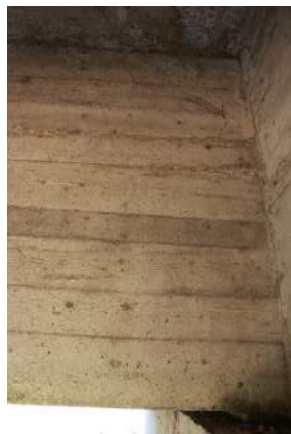
Intensità: k2=0.2

*Esempi fotografici di dettaglio relativi alla intensità k2*

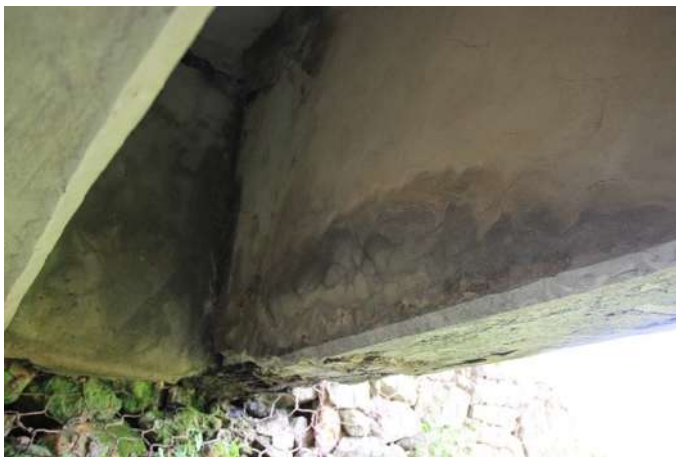
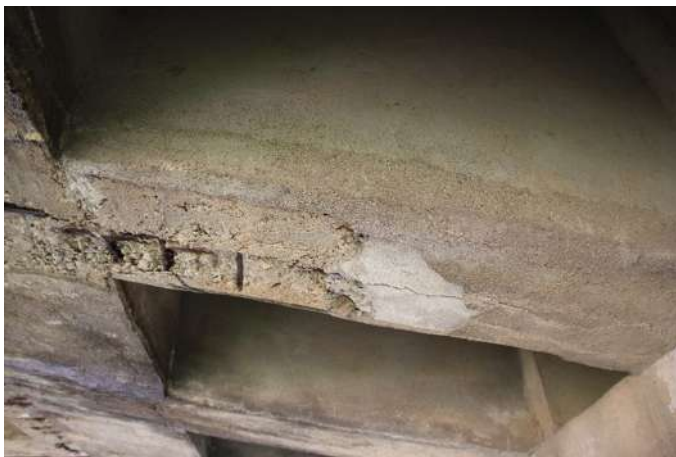
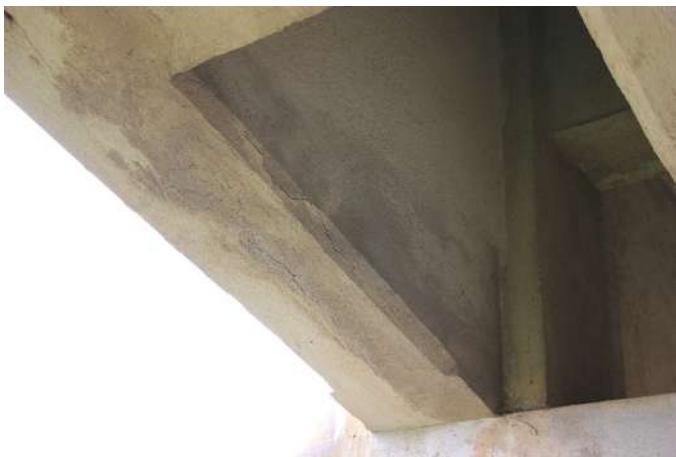
**3.11.9 TRAVI IN C.A. - Difetto c.a./c.a.p.\_12 Riprese successive deteriorate**

Estensione: k1=1 sempre

Intensità: k2=1 sempre

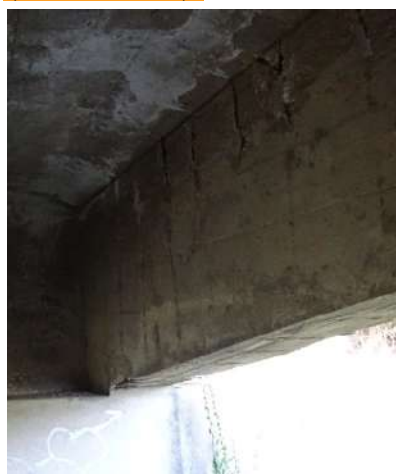
Estensione:  $k1=0.2$

### 3.11.10 TRAVI IN C.A. - Difetto c.a./c.a.p.\_15 Lesioni in corrispondenza delle staffe

(Intensità:  $k2=1$ )

La foto mostra il dettaglio di una trave con lesioni in corrispondenza delle staffe. Il difetto risulta localizzato rispetto allo sviluppo della trave. È stata pertanto assegnata estensione  $k1=0.2$

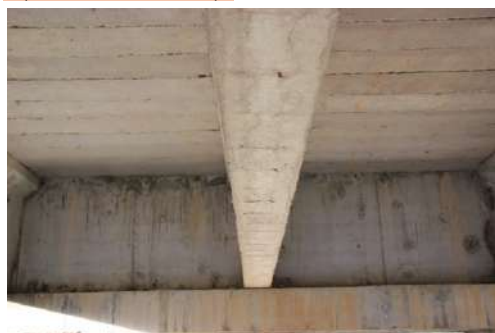
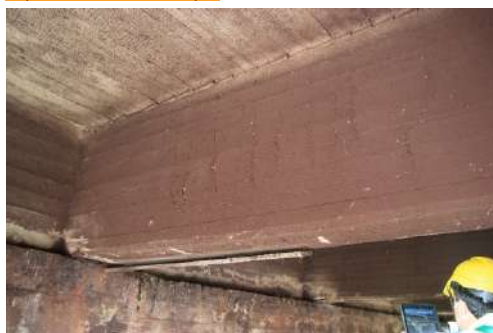
Estensione:  $k1=0.5$

(Intensità:  $k2=0.5$ )

(Intensità:  $k2=1$ )

Le foto mostrano aree di travi con lesioni in corrispondenza delle staffe. Il difetto interessa circa il 50% della lunghezza di queste travi, sebbene qui mostrate solo parzialmente. È stata pertanto assegnata estensione  $k1=0.5$

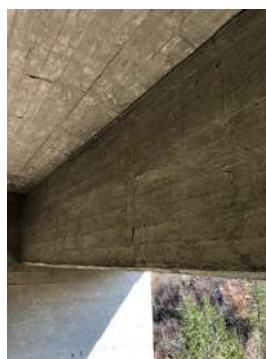
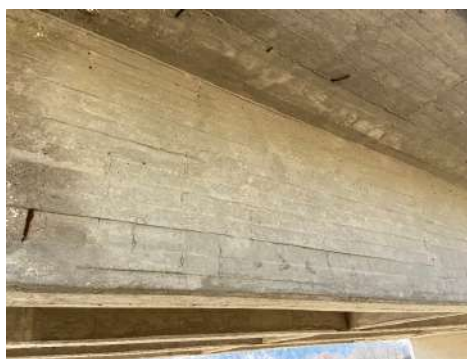
Estensione:  $k1=1$

(Intensità:  $k2=0.5$ )

Le foto mostrano aree di travi con lesioni in corrispondenza delle staffe. Il difetto è diffuso su tutta la lunghezza di queste travi, sebbene qui mostrate solo parzialmente. È stata pertanto assegnata estensione  $k1=1$

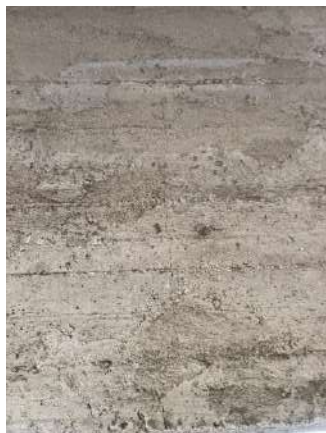
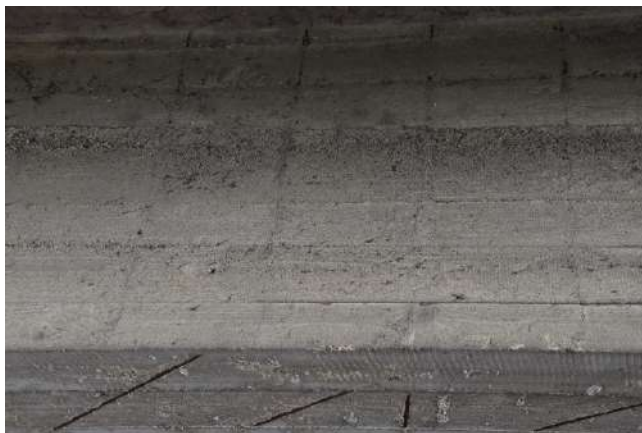
Intensità:  $k_2=0.2$

*Esempi fotografici di dettaglio relativi alla intensità  $k_2$*

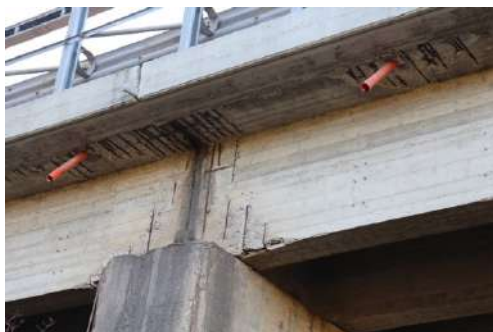
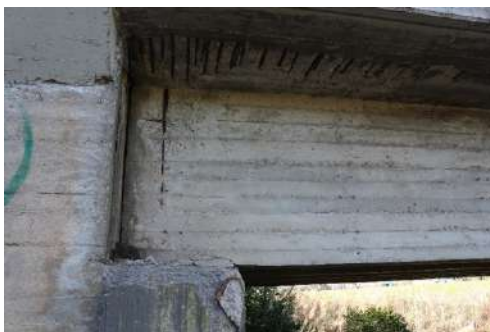
Estensione:  $k1=0.2$

### 3.11.11 TRAVI IN C.A. - Difetto c.a./c.a.p.\_16 Staffe scoperte / ossidate

(Intensità:  $k2=0.2$ )

(Intensità:  $k2=0.5$ )

Le foto mostrano dettagli di staffe scoperte/ossidate sulle travi. Il resto delle travi, non visibile nell'immagine, non presenta tale difetto. È stata pertanto assegnata estensione  $k1=0.2$

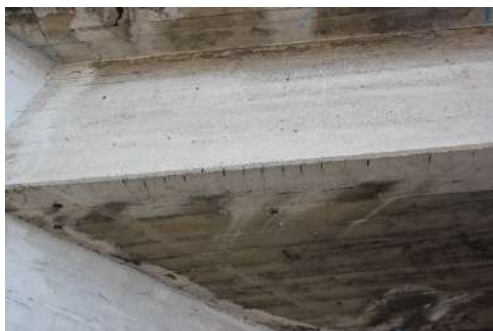
Estensione:  $k1=0.5$

(Intensità:  $k2=0.5$ )

Le foto mostrano porzioni di travi con staffe scoperte/ossidate. Il difetto interessa circa il 50% della lunghezza di questi elementi. È stata pertanto assegnata estensione  $k1=0.5$

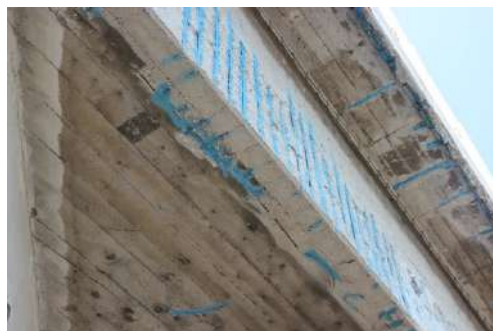
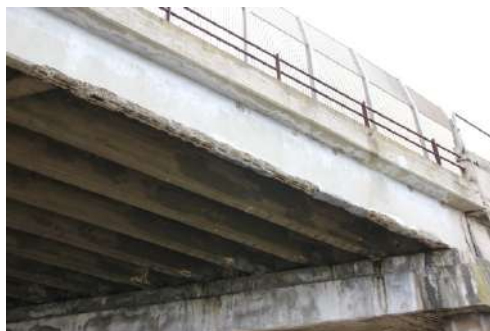
Estensione:  $k1=1$

(Intensità:  $k2=0.5$ )

Le foto mostrano porzioni di travi con staffe scoperte/ossidate. Il difetto interessa la quasi totalità di queste travi, sebbene le immagini ne riportino una porzione limitata. È stata pertanto assegnata estensione  $k1=1$

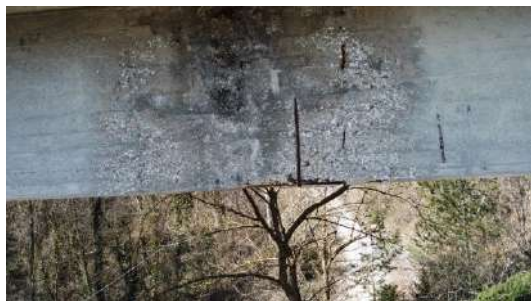
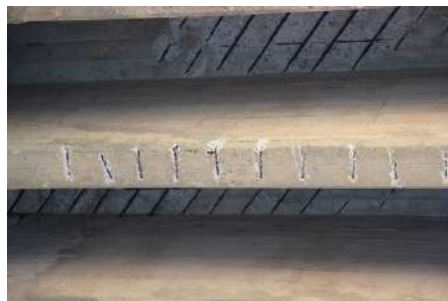
Intensità:  $k_2=0.2$

*Esempi fotografici di dettaglio relativi alla intensità k2*

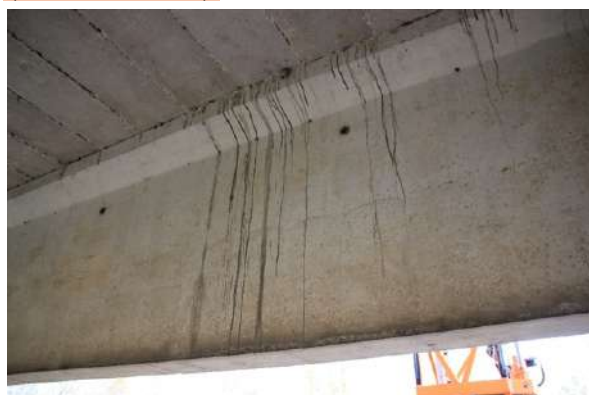
Estensione:  $k_1=0.2$

### 3.11.13 TRAVI IN C.A. - Difetto c.a./c.a.p.\_18 Fessure longitudinali

(Intensità:  $k_2=0.5$ )

La foto mostra il dettaglio di una trave con fessure longitudinali. Il difetto risulta localizzato rispetto allo sviluppo della trave. È stata pertanto assegnata estensione  $k_1=0.2$

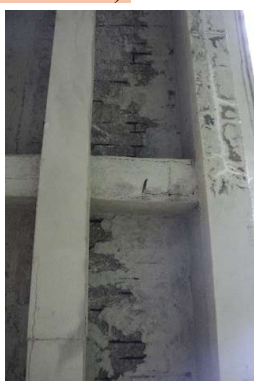
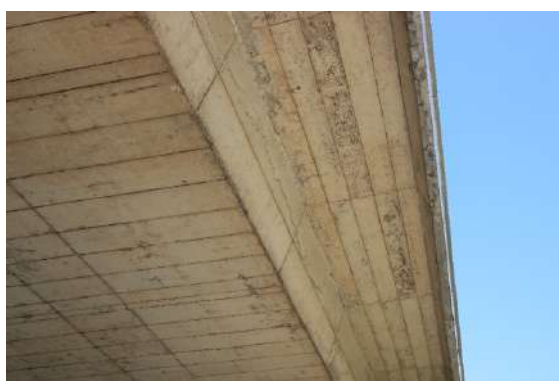
Estensione:  $k_1=0.5$

Le foto mostrano aree di travi con fessure longitudinali. Il difetto interessa circa il 50% della lunghezza di queste travi, sebbene qui mostrate solo parzialmente. È stata pertanto assegnata estensione  $k_1=0.5$

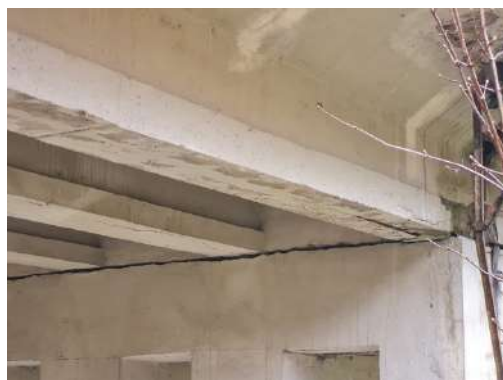
Estensione:  $k_1=1$

La foto mostra una porzione di una trave con fessure longitudinali. Il difetto interessa la quasi totalità di questa trave, sebbene l'immagine ne riporti una porzione limitata. È stata pertanto assegnata estensione  $k_1=1$

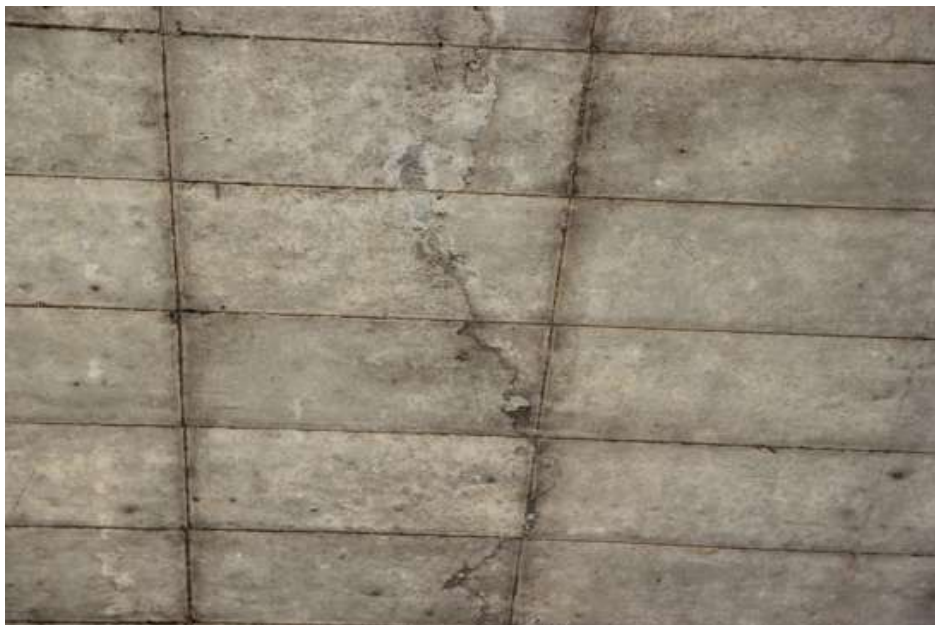
Intensità: k2=0.5

*Esempi fotografici di dettaglio relativi alla intensità k2*

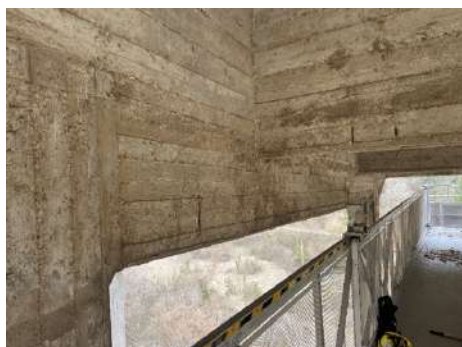
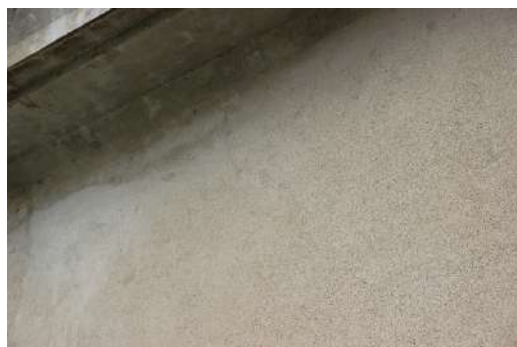
Estensione:  $k_1=0.2$

Le foto mostrano il dettaglio di due travi con fessure trasversali. Il difetto risulta localizzato rispetto allo sviluppo di queste travi. È stata pertanto assegnata estensione  $k_1=0.2$

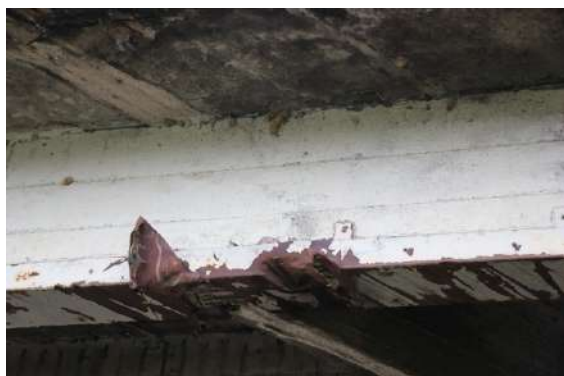
Estensione:  $k_1=0.5$

Le foto mostrano aree di travi con fessure trasversali. Il difetto interessa circa il 50% della lunghezza di queste travi, sebbene qui mostrate solo parzialmente. È stata pertanto assegnata estensione  $k_1=0.5$

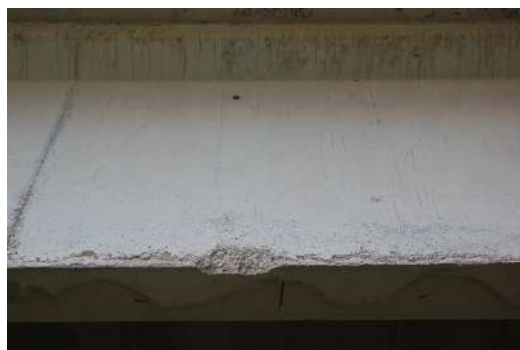
Estensione:  $k_1=1$

Le foto mostrano fessure trasversali su travi. Il difetto è diffuso su tutta la lunghezza di queste travi, sebbene l'immagine ne riporti una porzione limitata. È stata pertanto assegnata estensione  $k_1=1$

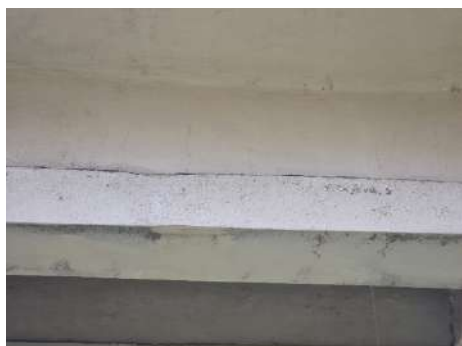
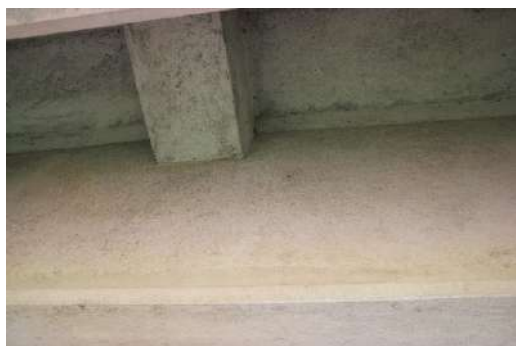
Intensità:  $k_2=0.2$

*Esempi fotografici di dettaglio relativi alla intensità k2*

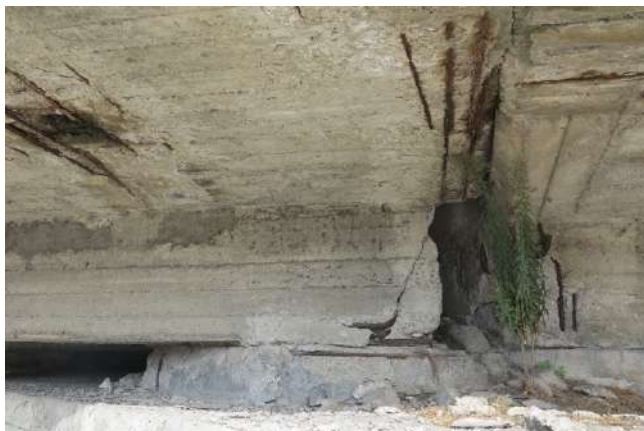
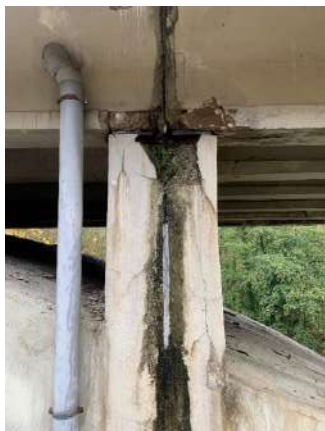
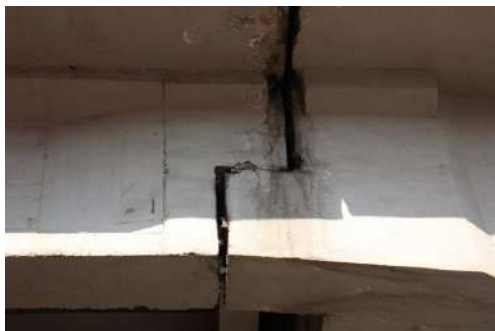
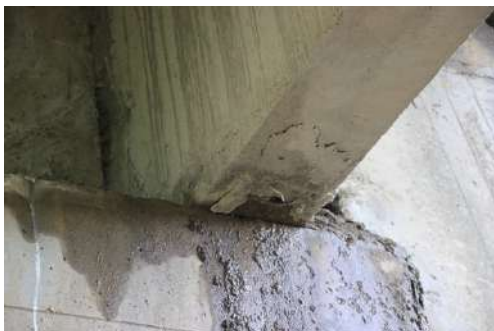
**3.11.15 TRAVI IN C.A. - Difetto c.a./c.a.p.\_21 Cls ammalorato/dilavato Testate**

Estensione: k1=1 sempre

Intensità: k2=1 sempre

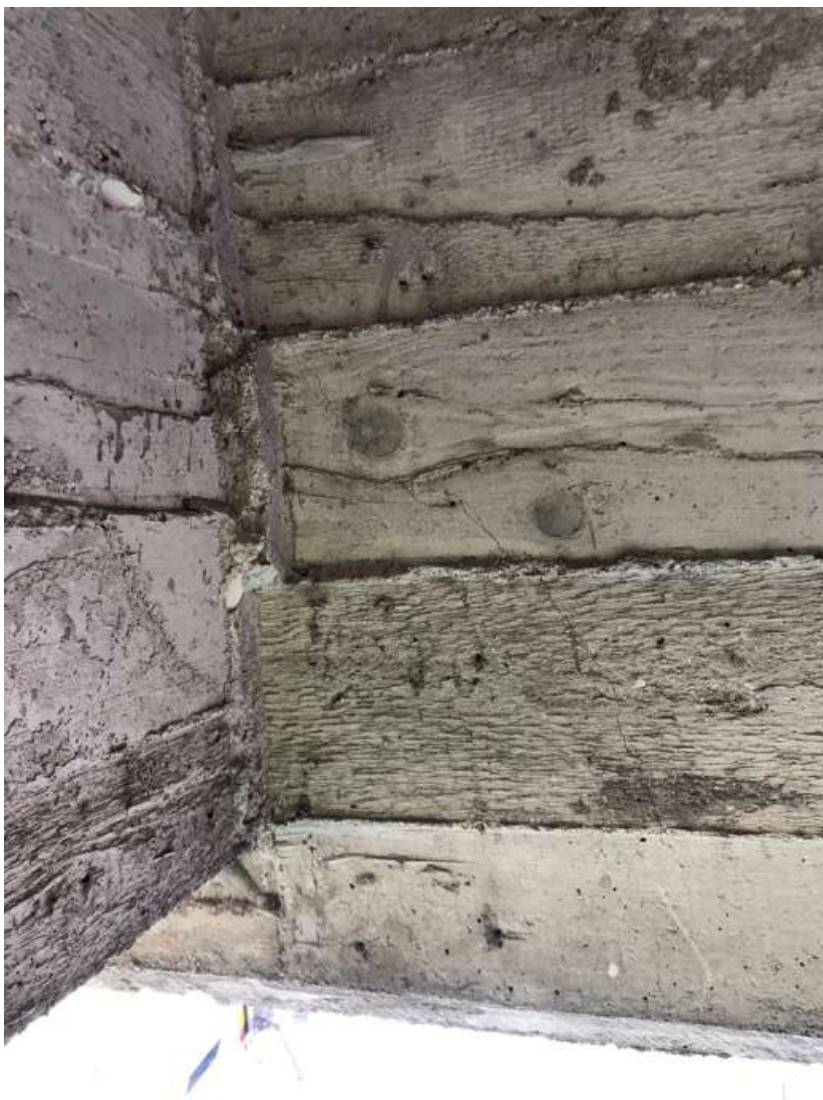
Estensione:  $k1=0.2$

La foto mostra il dettaglio di una lesione/distacco in corrispondenza del nodo trave-traverso. Il difetto risulta localizzato rispetto allo sviluppo della trave. È stata pertanto assegnata estensione  $k1=0.2$

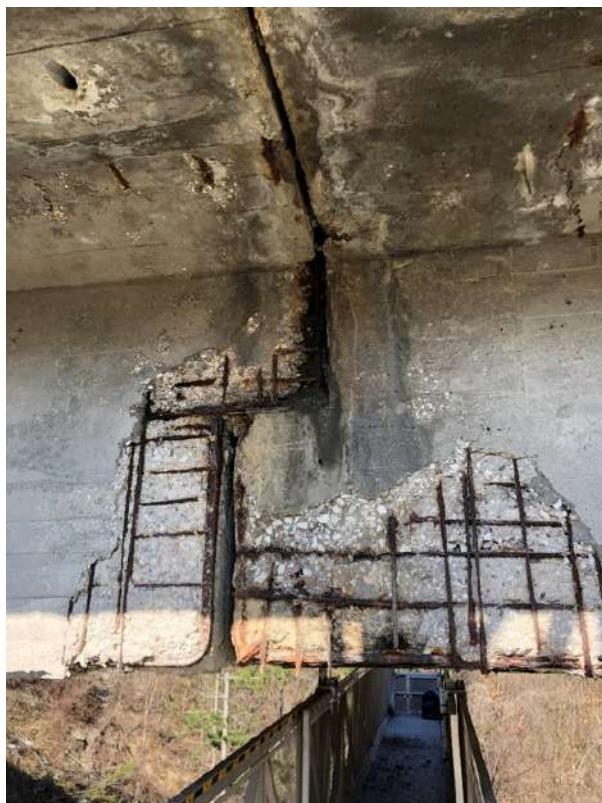
Estensione:  $k_1=0.2$

La foto mostra il dettaglio di una trave con rottura delle staffe. Il difetto risulta localizzato rispetto allo sviluppo della trave. È stata pertanto assegnata estensione  $k_1=0.2$

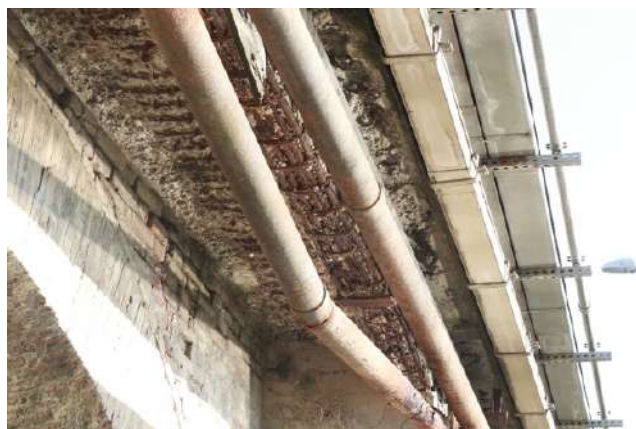
Estensione:  $k_1=1$

La foto mostra un'area di una trave con staffe rotte. Il difetto risulta diffuso sull'intero sviluppo della trave. È stata pertanto assegnata estensione  $k_1=1$

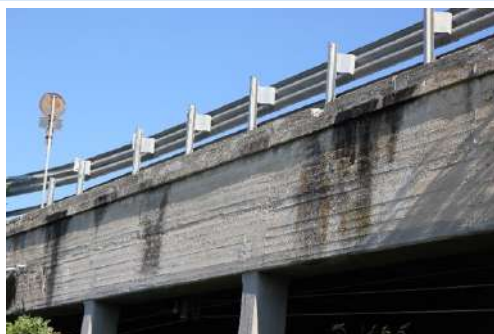
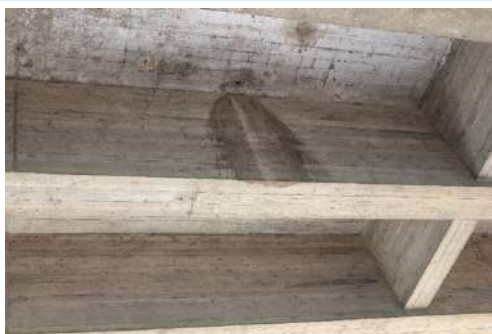
**Estensione:  $k_1=0.2$**

Le foto mostrano travi con tracce di scolo. Il difetto risulta localizzato rispetto allo sviluppo della trave. È stata pertanto assegnata estensione  $k_1=0.2$

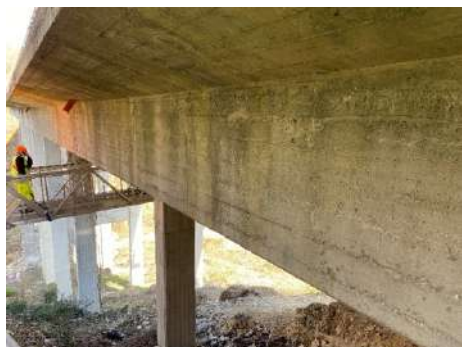
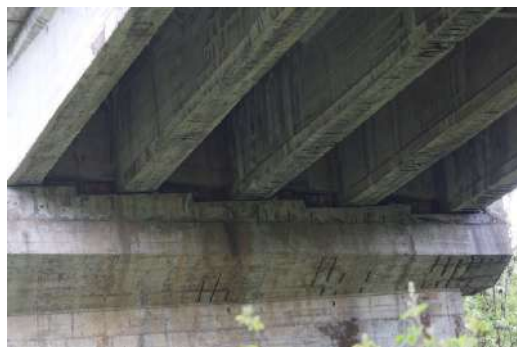
**Estensione:  $k_1=0.5$**

Le foto mostrano travi con tracce di scolo. Il difetto risulta diffuso su almeno il 50% della superficie di queste travi, sebbene qui riprese solo parzialmente. È stata pertanto assegnata estensione  $k_1=0.5$

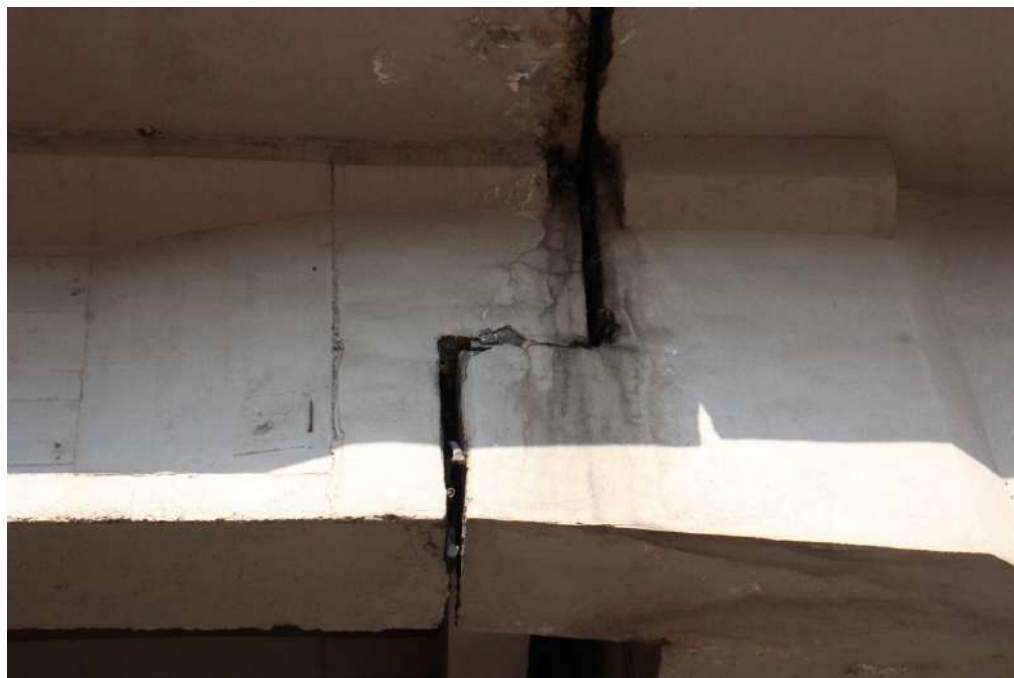
Estensione:  $k_1=0.2$

La foto mostra una trave con ristagni di acqua. Il difetto risulta localizzato rispetto allo sviluppo della trave. È stata pertanto assegnata estensione  $k_1=0.2$

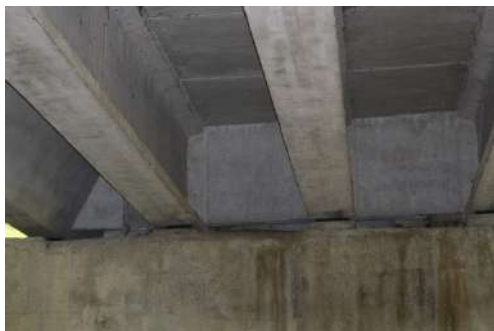
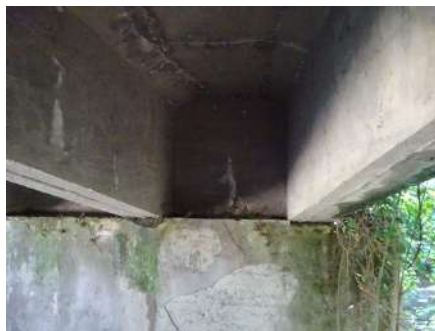
Estensione:  $k_1=0.2$

Le foto mostrano il dettaglio di traversi con macchie di umidità passiva. Il difetto risulta localizzato rispetto allo sviluppo dei traversi. È stata pertanto assegnata estensione  $k_1=0.2$

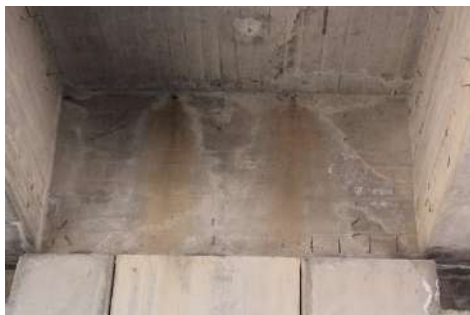
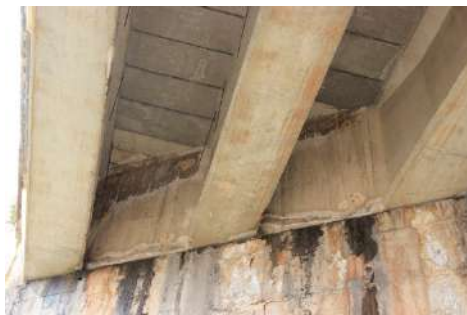
Estensione:  $k_1=0.5$

Le foto mostrano traversi con macchie di umidità passiva. Il difetto risulta diffuso sul 50% della superficie di tali elementi. È stata pertanto assegnata estensione  $k_1=0.5$

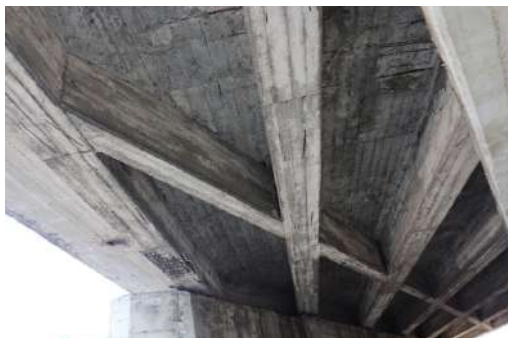
Estensione:  $k_1=1$

Le foto mostrano traversi con macchie di umidità passiva. Il difetto risulta diffuso sull'intera superficie di tali elementi, sebbene ne sia qui mostrata solo una porzione limitata. È stata pertanto assegnata estensione  $k_1=1$

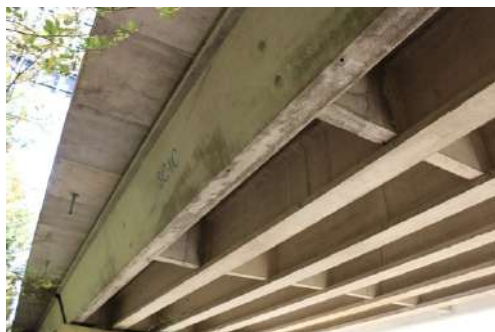
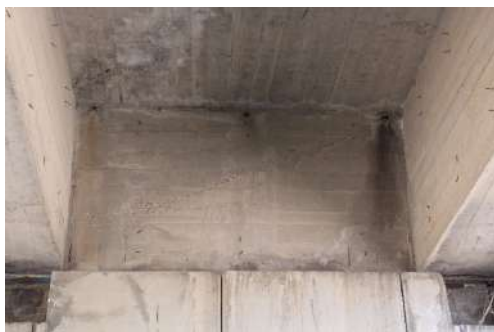
Estensione:  $k_1=0.2$

Le foto mostrano il dettaglio di traversi con macchie di umidità attiva. Il difetto risulta localizzato rispetto allo sviluppo dei traversi. È stata pertanto assegnata estensione  $k_1=0.2$

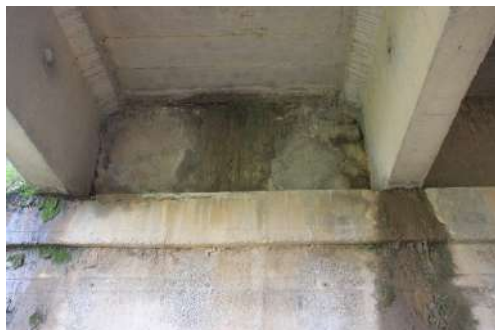
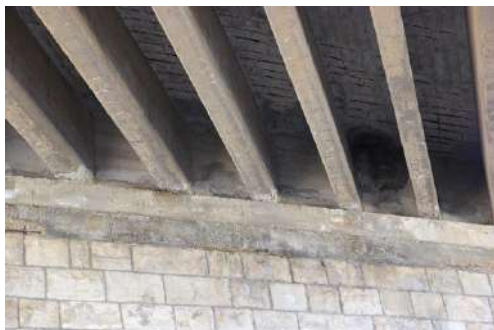
Estensione:  $k_1=0.5$

Le foto mostrano traversi con macchie di umidità attiva. Il difetto risulta diffuso sul 50% della superficie di tali elementi, sebbene ne sia mostrata solo una porzione limitata. È stata pertanto assegnata estensione  $k_1=0.5$

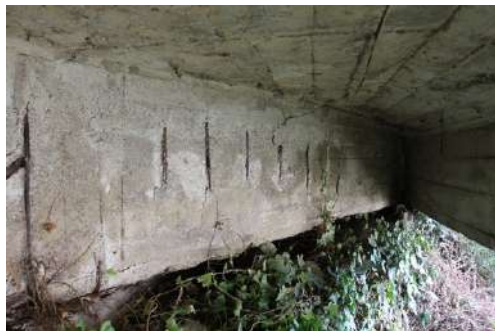
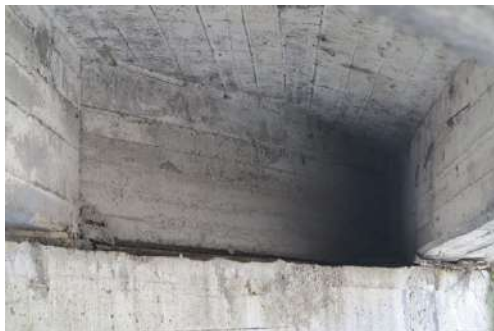
Estensione:  $k_1=1$

Le foto mostrano traversi con macchie di umidità attiva. Il difetto risulta diffuso sull'intera della superficie di tali elementi, sebbene ne sia mostrata solo una porzione limitata. È stata pertanto assegnata estensione  $k_1=1$

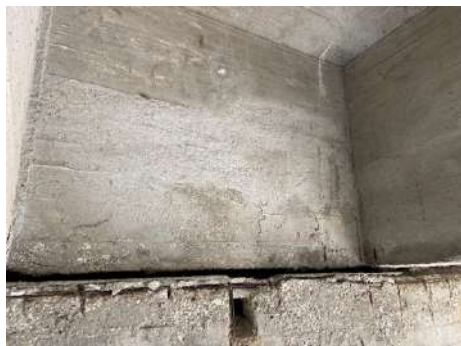
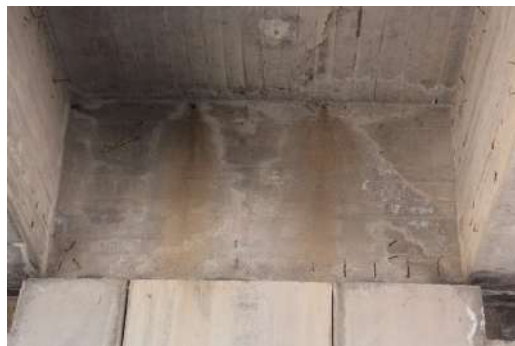
**Estensione:  $k_1=0.2$**

Le foto mostrano il dettaglio di traversi con calcestruzzo dilavato/ammalorato. Il difetto risulta localizzato rispetto allo sviluppo dei traversi. È stata pertanto assegnata estensione  $k_1=0.2$

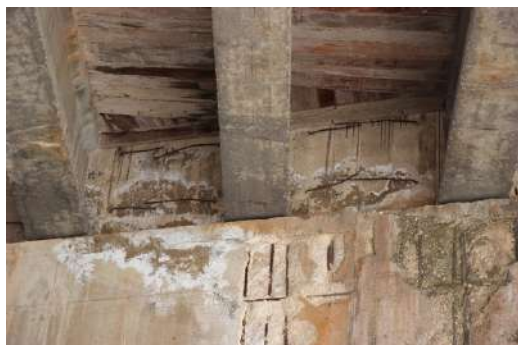
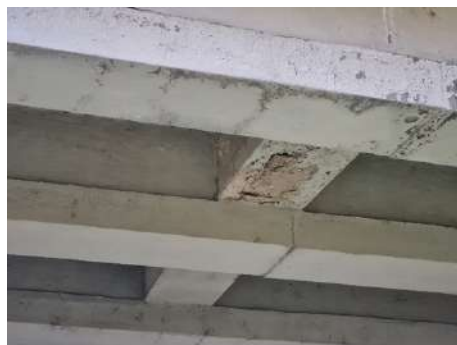
**Estensione:  $k_1=0.5$**

Le foto mostrano traversi con cls dilavato/ammalorato. Il difetto risulta diffuso sul 50% della superficie di tali elementi, sebbene ne sia mostrata solo una porzione limitata. È stata pertanto assegnata estensione  $k_1=0.5$

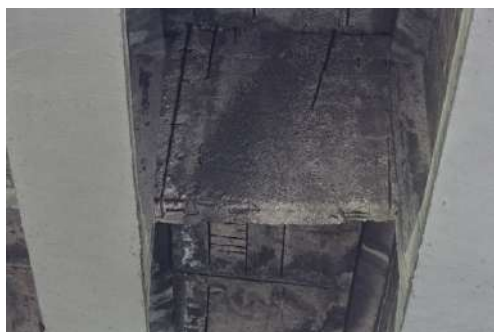
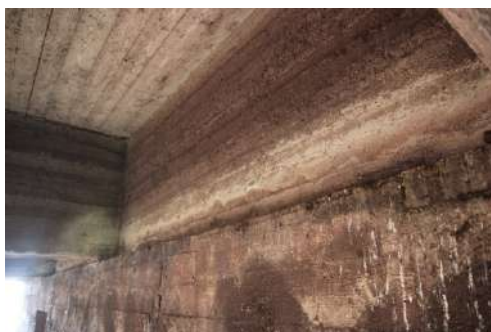
**Estensione:  $k_1=1$**

Le foto mostrano traversi con cls dilavato/ammalorato. Il difetto risulta diffuso sull'intera superficie di tali elementi, sebbene ne sia mostrata solo una porzione limitata. È stata pertanto assegnata estensione  $k_1=1$

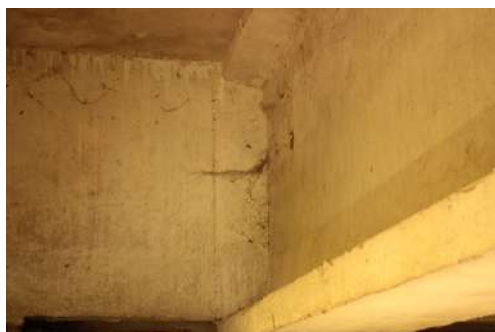
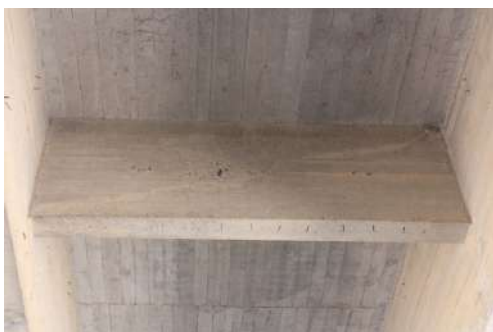
Estensione:  $k_1=0.2$

Le foto mostrano il dettaglio di traversi con vespai. Il difetto risulta localizzato rispetto allo sviluppo dei traversi. È stata pertanto assegnata estensione  $k_1=0.2$

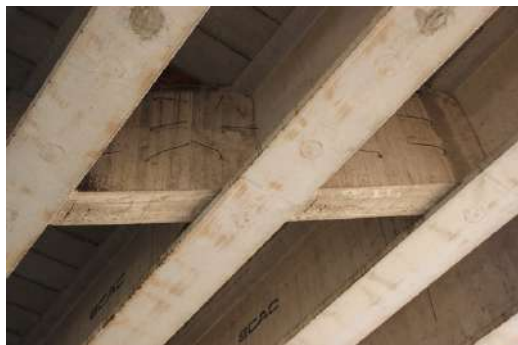
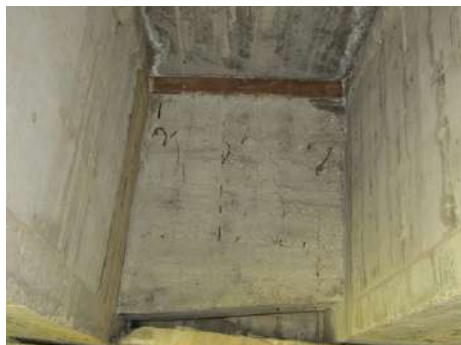
Estensione:  $k_1=0.5$

Le foto mostrano traversi con vespai. Il difetto risulta diffuso sul 50% della superficie di tali elementi, sebbene ne sia mostrata solo una porzione limitata. È stata pertanto assegnata estensione  $k_1=0.5$

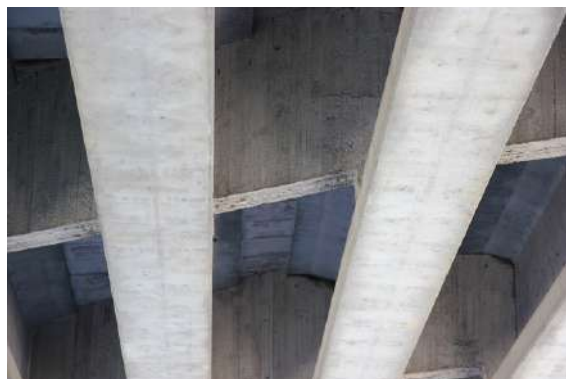
Estensione:  $k_1=1$

La foto mostra traversi con cls dilavato/ammalorato. Il difetto risulta diffuso sull'intera superficie di tali elementi, sebbene ne sia mostrata solo una porzione limitata. È stata pertanto assegnata estensione  $k_1=1$

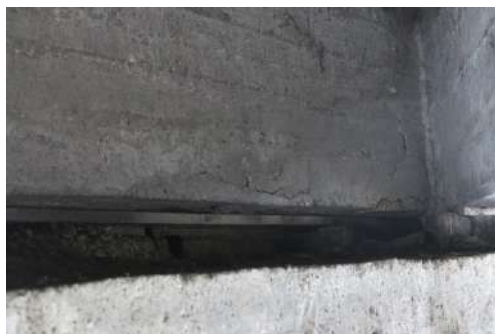
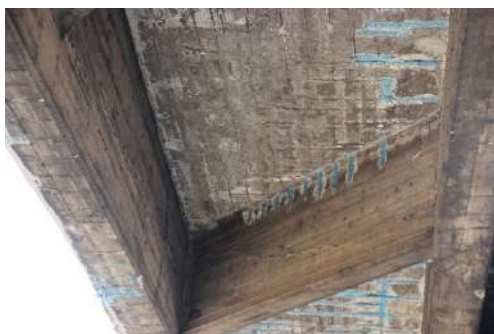
Estensione:  $k_1=0.2$

Le foto mostrano il dettaglio di traversi con distacco del copriferro. Il difetto risulta localizzato rispetto allo sviluppo dei traversi. È stata pertanto assegnata estensione  $k_1=0.2$

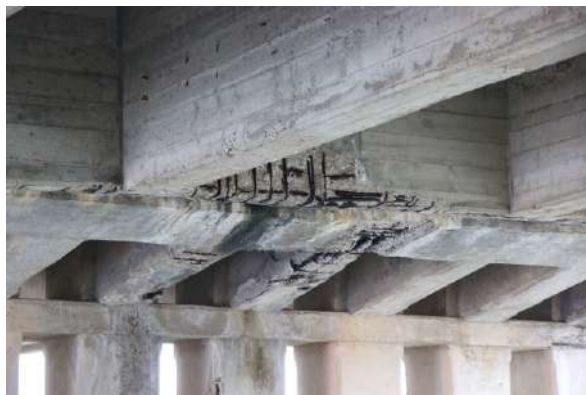
Estensione:  $k_1=0.5$

La foto mostra un traverso con distacco del copriferro. Il difetto risulta diffuso sul 50% della superficie, sebbene ne sia mostrata solo una porzione limitata. È stata pertanto assegnata estensione  $k_1=0.5$

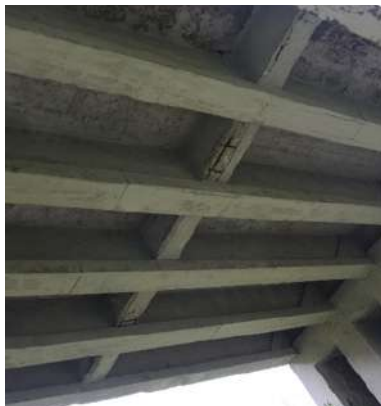
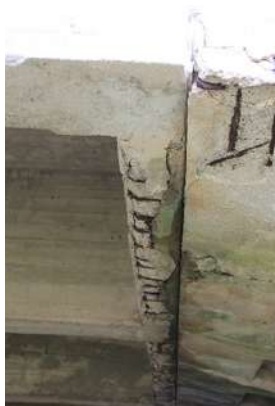
Estensione:  $k_1=1$

Le foto mostrano traversi con distacco del copriferro. Il difetto risulta diffuso sull'intera superficie di tali elementi, sebbene ne sia mostrata solo una porzione limitata. È stata pertanto assegnata estensione  $k_1=1$
