# **La difettosità dei ponti in c.a. e c.a.p.**

Giuseppina Uva, Claudio Mazzotti,  
Walter Salvatore

Questo primo quaderno è dedicato alla difettosità dei ponti in calcestruzzo armato ordinario – c.a. e calcestruzzo armato precompresso – c.a.p., e alla sua redazione hanno contribuito: Giuseppina Uva, Andrea Nettis, Mirko Calò e Vito Tateo, Politecnico di Bari; Claudio Mazzotti ed Enrico Cardillo – Università di Bologna.

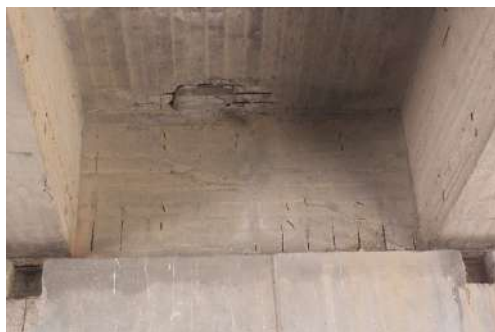
Estensione:  $k1=0.2$

Le foto mostrano il dettaglio di traversi con armature ossidate/corrose. Il difetto risulta localizzato rispetto allo sviluppo dei traversi. È stata pertanto assegnata estensione  $k1=0.2$

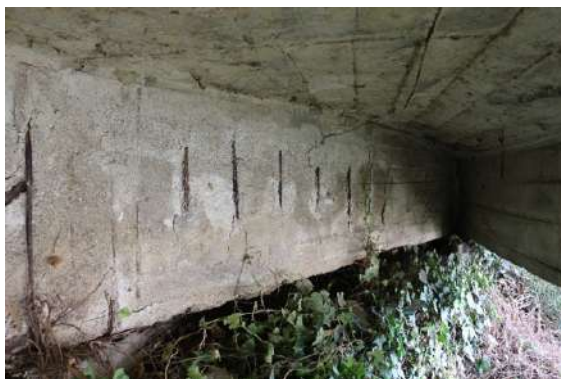
Estensione:  $k1=0.5$

La foto mostra un traverso con armature ossidate/corrose. Il difetto risulta diffuso sul 50% della superficie di questo elemento. È stata pertanto assegnata estensione  $k1=0.5$

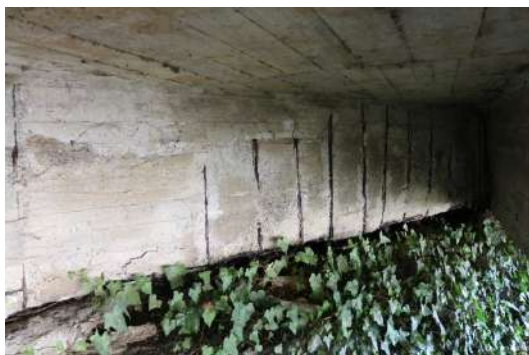
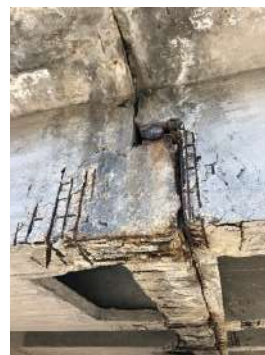
Estensione:  $k1=1$

Le foto mostrano traversi con armatura ossidate/corrose. Il difetto risulta diffuso sull'intera superficie di tali elementi, sebbene ne sia mostrata solo una porzione limitata. È stata pertanto assegnata estensione  $k1=1$

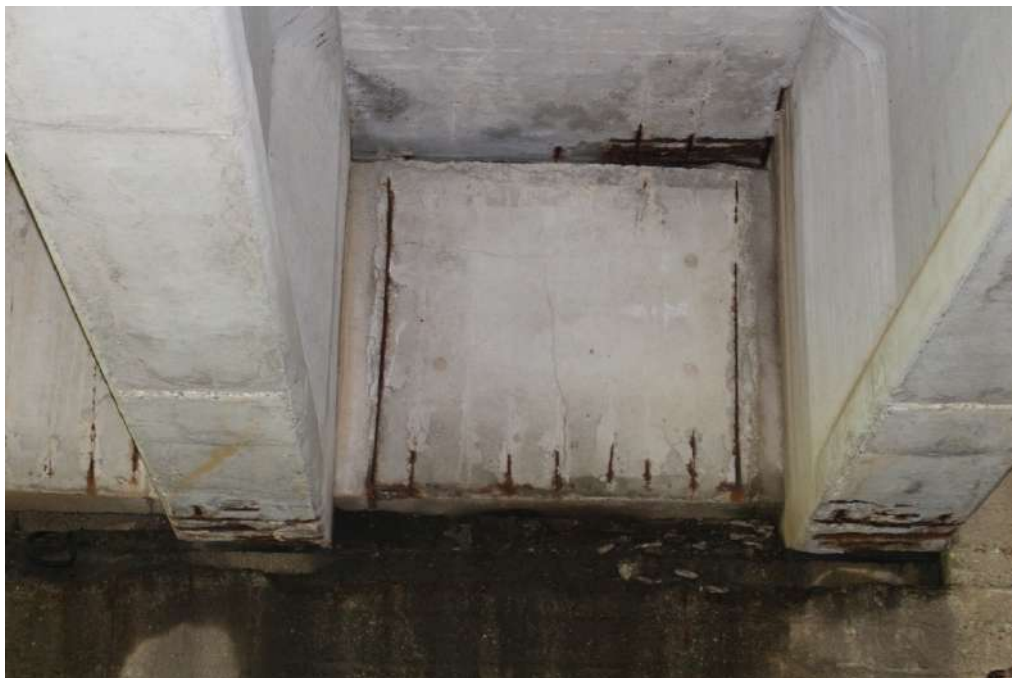
Estensione:  $k_1=0.2$

La foto mostra una porzione di un traverso con lesioni a ragnatela modeste. Il difetto risulta localizzato rispetto allo sviluppo del traverso. È stata pertanto assegnata estensione  $k_1=0.2$

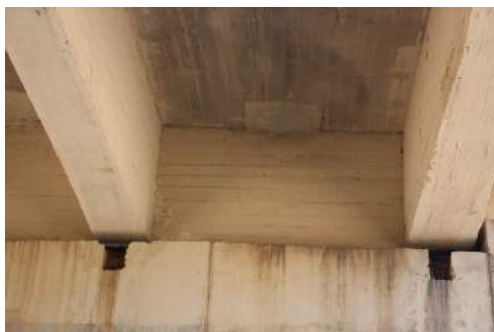
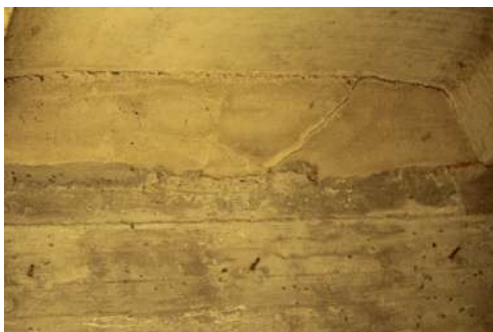
Estensione:  $k_1=0.2$

Le foto mostrano due traversi con fessure diagonali. Il difetto risulta localizzato rispetto allo sviluppo dei traversi, qui mostrati solo parzialmente. È stata pertanto assegnata estensione  $k_1=0.2$

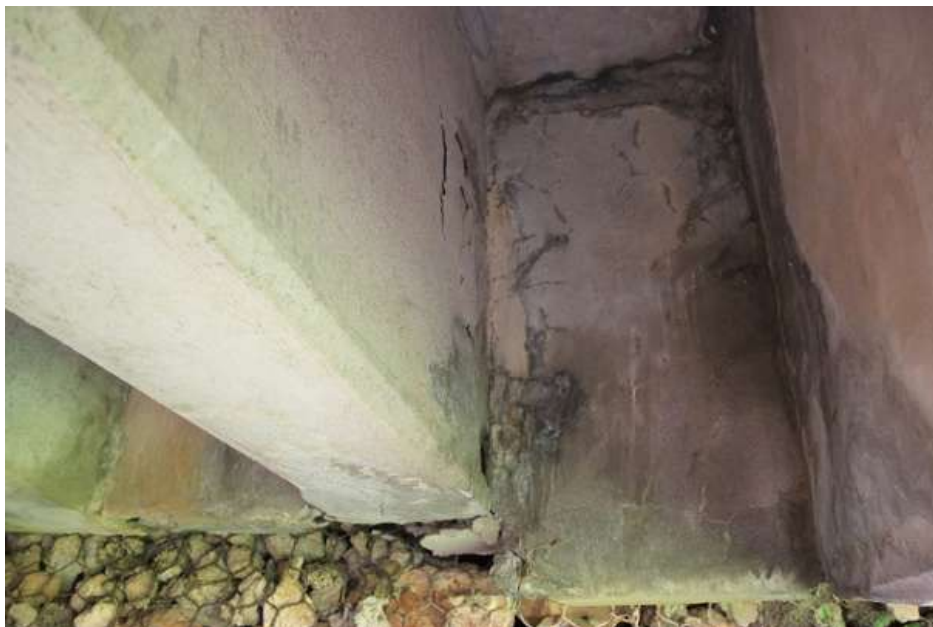
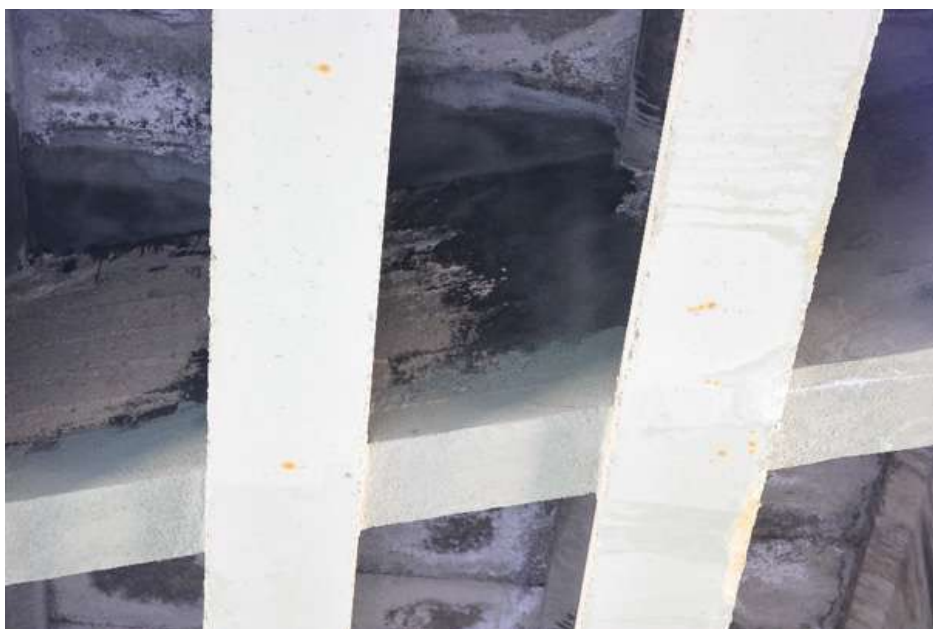
**3.12.9 TRAVERSI IN C.A. - Difetto c.a./c.a.p.\_12 Riprese successive deteriorate**

Estensione: k1=1 sempre

Intensità: k2=1 sempre

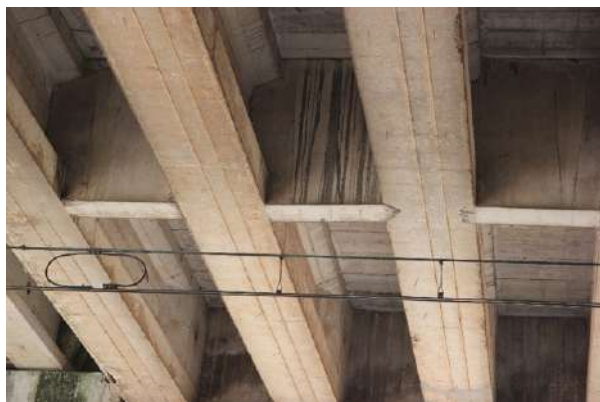
Estensione:  $k_1=0.2$

La foto mostra una porzione di un traverso con lesioni in corrispondenza delle staffe. Il difetto risulta localizzato rispetto allo sviluppo del traverso. È stata pertanto assegnata estensione  $k_1=0.2$

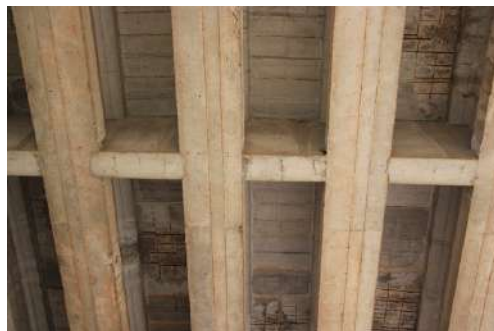
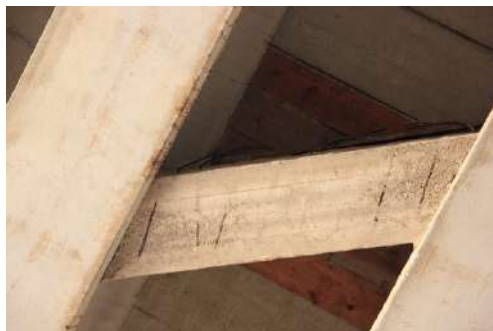
Estensione:  $k_1=0.5$

Le foto mostrano traversi con lesioni in corrispondenza delle staffe. Il difetto risulta diffuso sul 50% della superficie, sebbene ne sia mostrata solo una porzione limitata. È stata pertanto assegnata estensione  $k_1=0.5$

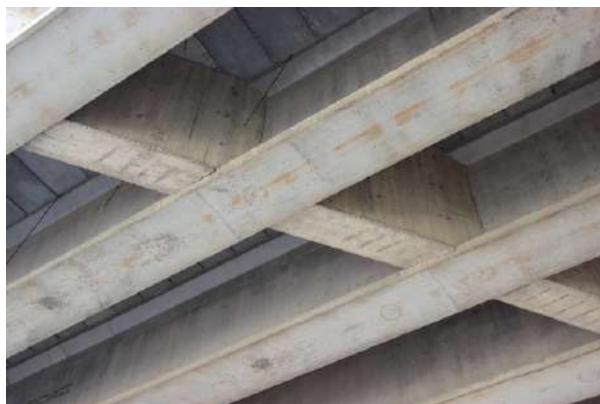
Estensione:  $k_1=1$

La foto mostra parte di un traverso con lesioni in corrispondenza delle staffe. Il difetto risulta diffuso sull'intera superficie di questo traverso. È stata pertanto assegnata estensione  $k_1=1$

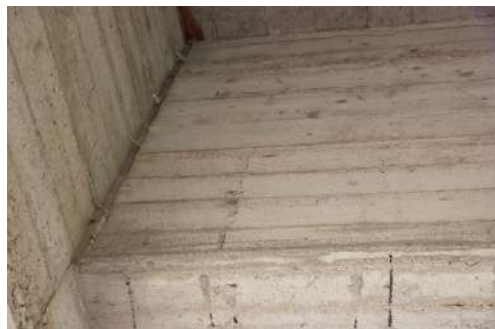
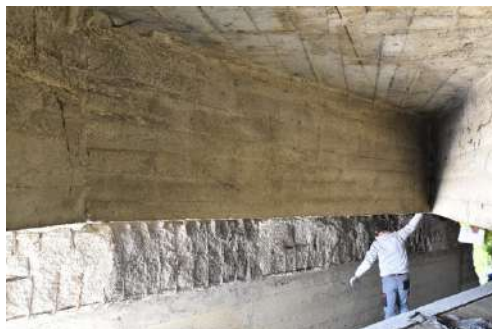
Intensità:  $k_2=0.2$

*Esempi fotografici di dettaglio relativi alla intensità k2*

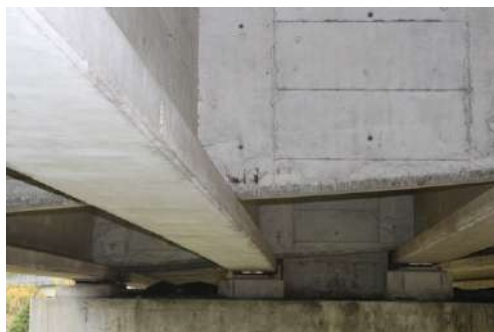
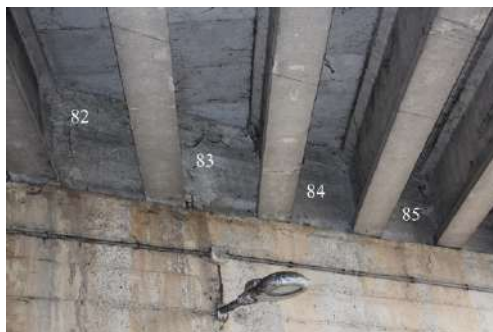
Estensione:  $k1=0.2$

Le foto mostrano una porzione di due traversi con staffe scoperte/ossidate. Il difetto risulta localizzato rispetto allo sviluppo di questi traversi. È stata pertanto assegnata estensione  $k1=0.2$

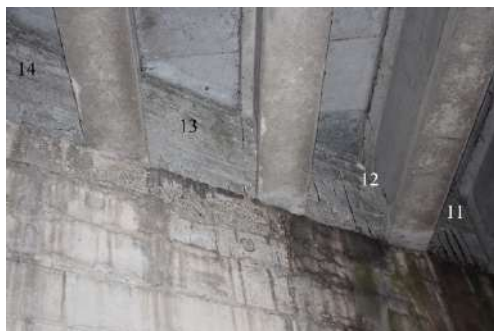
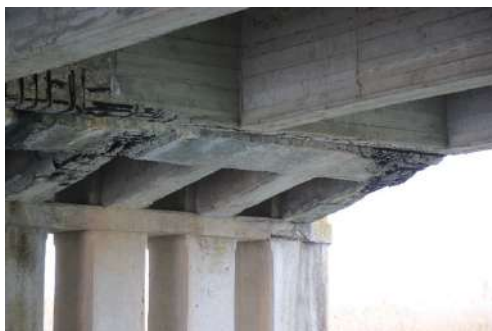
Estensione:  $k1=0.5$

Le foto mostrano traversi con staffe scoperte/ossidate. Il difetto risulta diffuso sul 50% della superficie, sebbene ne sia mostrata solo una porzione limitata. È stata pertanto assegnata estensione  $k1=0.5$

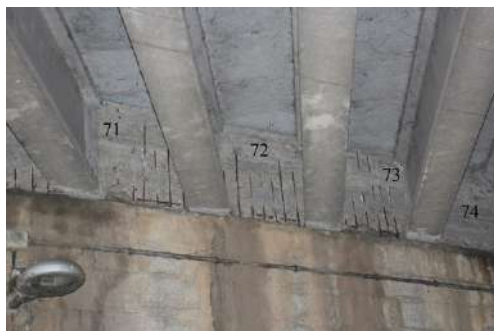
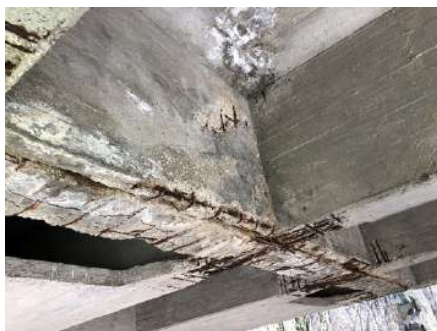
Estensione:  $k1=1$

Le foto mostrano parte di due traversi con staffe scoperte/ossidate. Il difetto risulta diffuso sull'intera superficie di tali elementi. È stata pertanto assegnata estensione  $k1=1$

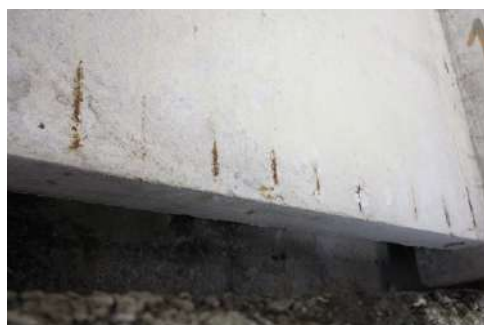
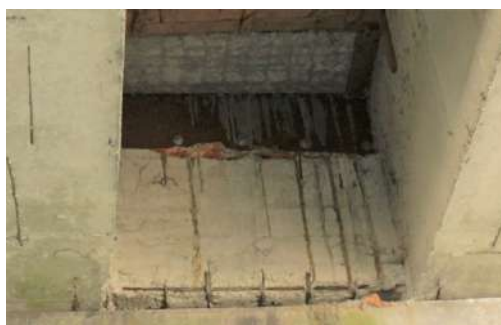
Intensità: k2=0.2

*Esempi fotografici di dettaglio relativi alla intensità k2*

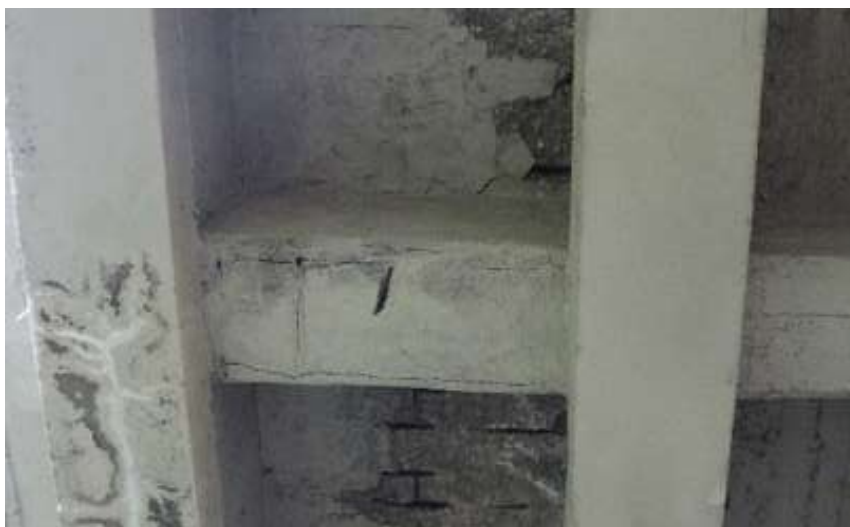
Estensione:  $k1=0.2$

La foto mostra una porzione di un traverso con fessure longitudinali. Il difetto risulta localizzato rispetto allo sviluppo del traverso. È stata pertanto assegnata estensione  $k1=0.2$

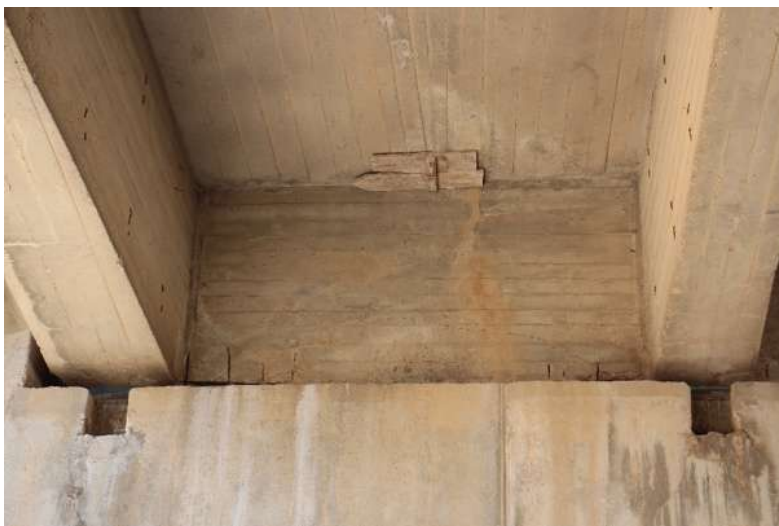
Estensione:  $k1=1$

La foto mostra una porzione di un traverso con fessure longitudinali. Il difetto interessa l'intera lunghezza del traverso, sebbene qui ne sia riportata solo una porzione. È stata pertanto assegnata estensione  $k1=1$

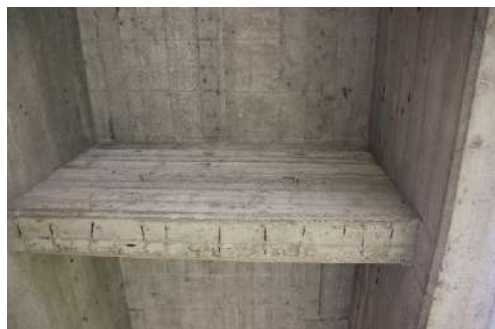
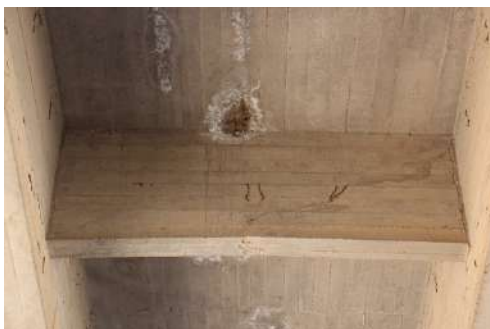
Estensione:  $k1=0.2$

Le foto mostrano una porzione di due traversi con fessure trasversali. Il difetto risulta localizzato rispetto allo sviluppo di questi traversi. È stata pertanto assegnata estensione  $k1=0.2$

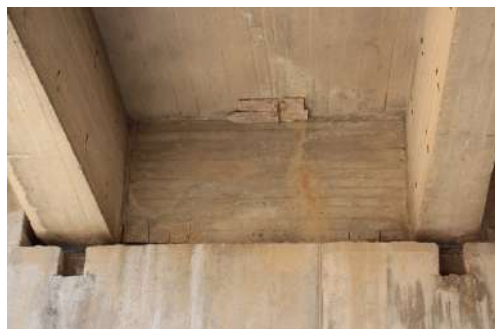
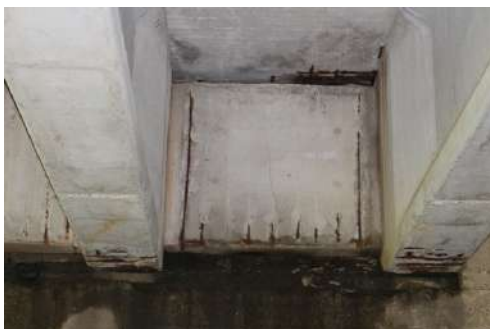
Estensione:  $k1=0.5$

Le foto mostrano due traversi con fessure trasversali. Il difetto interessa il 50% della lunghezza significativa, sebbene qui sia inquadrata solo una porzione di questi traversi. È stata pertanto assegnata estensione  $k1=0.5$

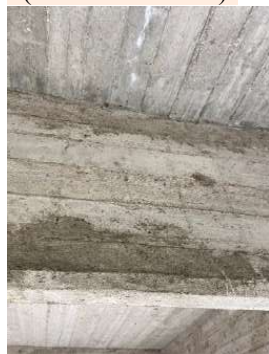
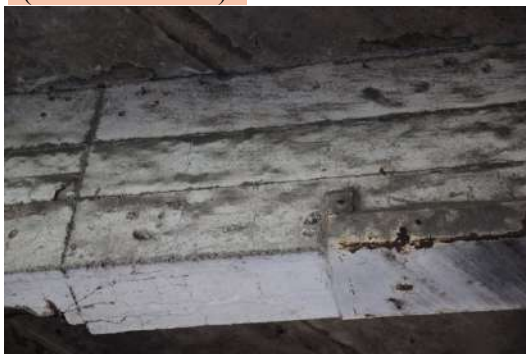
Estensione:  $k1=1$

Le foto mostrano due traversi con fessure trasversali. Il difetto interessa l'intera lunghezza significativa, sebbene qui sia inquadrata solo una porzione di questi traversi. È stata pertanto assegnata estensione  $k1=1$

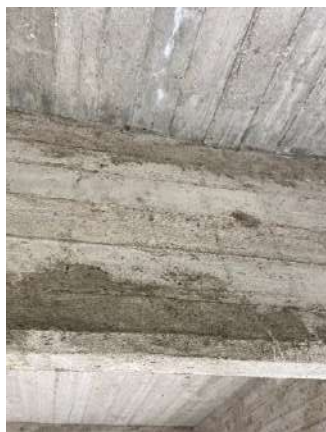
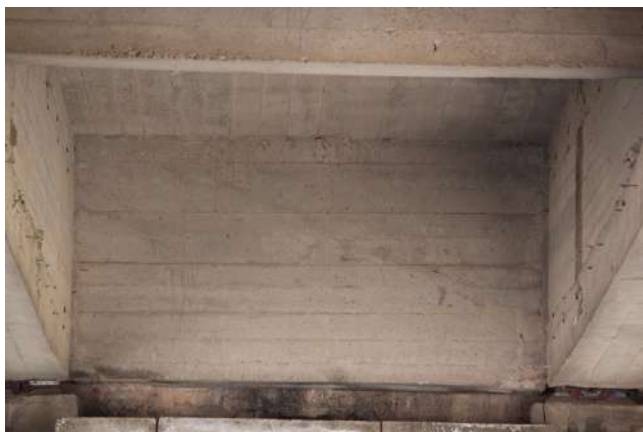
Intensità: k2=0.2

*Esempi fotografici di dettaglio relativi alla intensità k2*

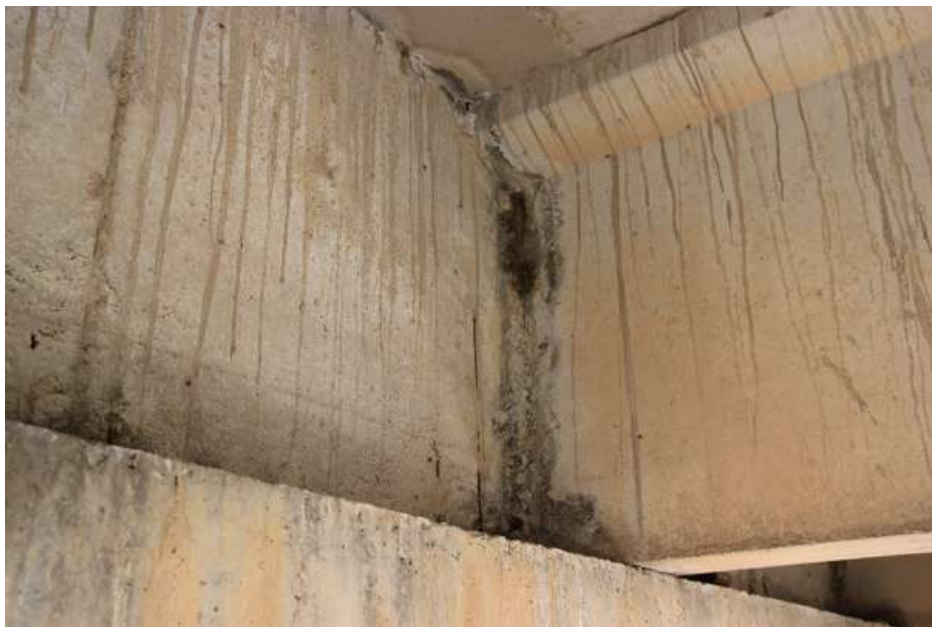
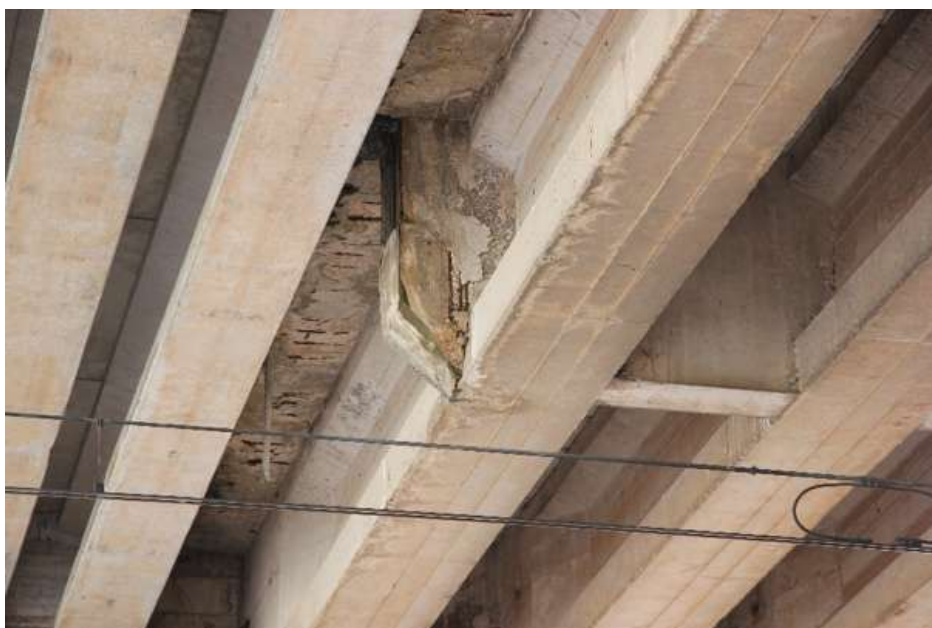
**3.12.15 TRAVERSI IN C.A. - Difetto c.a./c.a.p.\_21 Cls ammalorato/dilavato Testate**

Estensione: k1=1 sempre

Intensità: k2=1 sempre

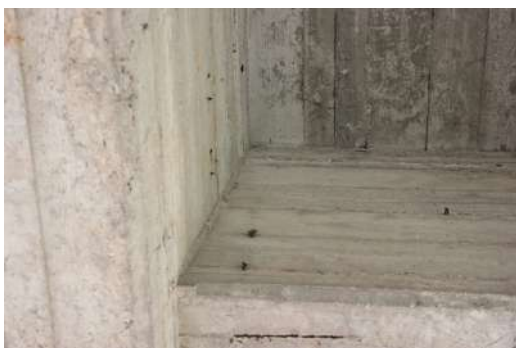
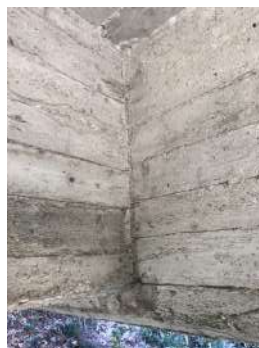
Estensione:  $k1=0.2$

Le foto mostrano una porzione di due traversi con lesioni in corrispondenza del nodo trave-traverso. Il difetto risulta localizzato rispetto alla lunghezza dei traversi. È stata pertanto assegnata estensione  $k1=0.2$

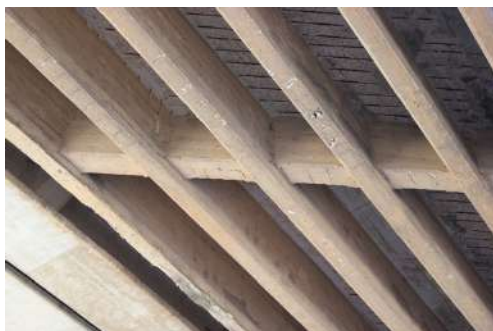
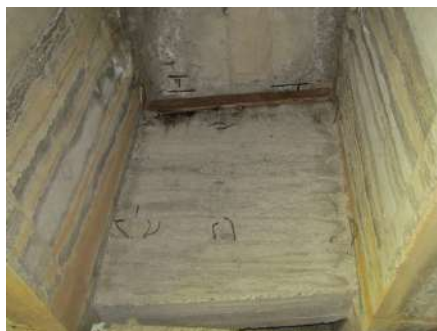
Estensione:  $k1=0.5$

Le foto mostrano una porzione di due traversi con lesioni in corrispondenza del nodo trave-traverso. Il difetto interessa il 50% dello sviluppo di questi elementi. È stata pertanto assegnata estensione  $k1=0.5$

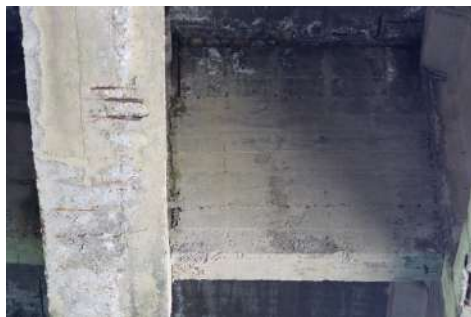
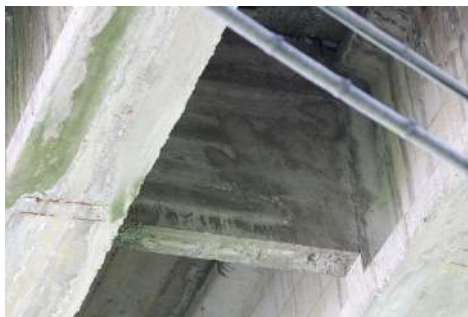
Estensione:  $k1=1$

Le foto mostrano una porzione di due traversi con lesioni/distacchi in corrispondenza del nodo trave-traverso. Il difetto risulta diffuso su questi traversi. È stata pertanto assegnata estensione  $k1=1$

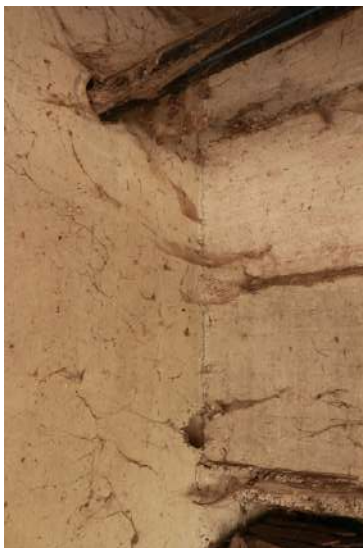
Intensità:  $k_2=0.2$

*Esempi fotografici di dettaglio relativi alla intensità k2*

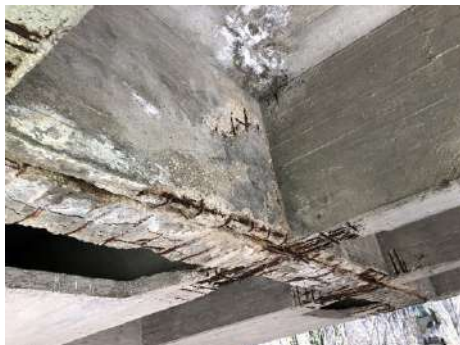
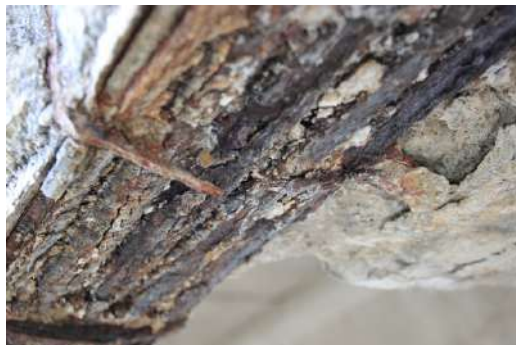
Estensione:  $k_1=0.2$

Le foto mostrano una porzione di due traversi con staffe rotte. Il difetto risulta localizzato rispetto alla lunghezza dei traversi. È stata pertanto assegnata estensione  $k_1=0.2$

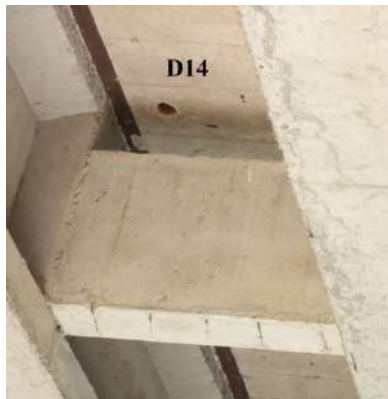
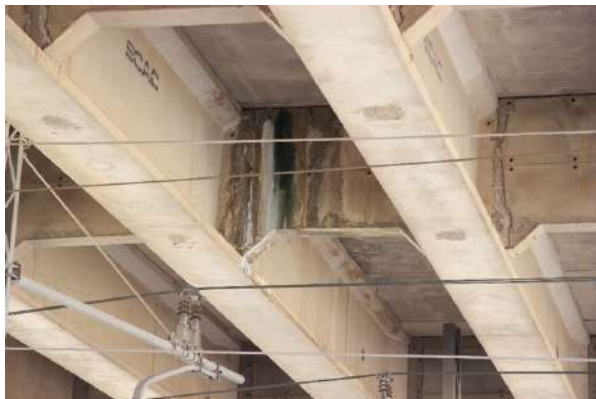
Estensione:  $k_1=0.2$

Le foto mostrano una porzione di due traversi con tracce di scolo. Il difetto risulta localizzato rispetto alla superficie dei due traversi. È stata pertanto assegnata estensione  $k_1=0.2$

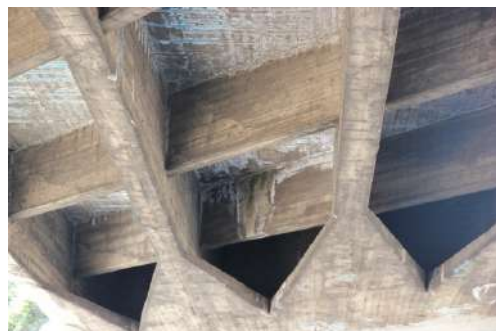
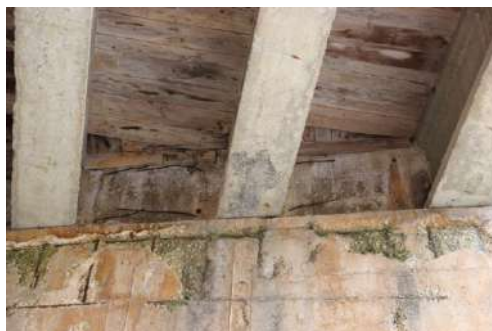
Estensione:  $k_1=0.5$

Le foto mostrano una porzione di due traversi con tracce di scolo. Il difetto interessa il 50% circa della superficie di questi traversi, qui ripresi solo parzialmente. È stata pertanto assegnata estensione  $k_1=0.5$

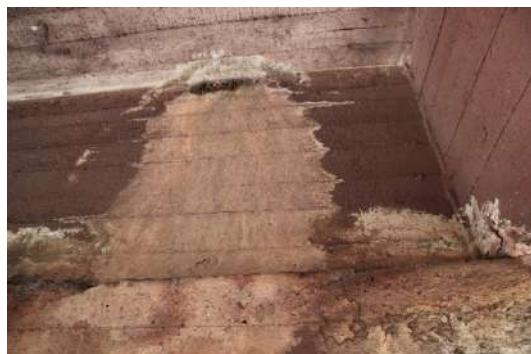
Estensione:  $k_1=1$

La foto mostra una porzione di un traverso con tracce di scolo. Il difetto interessa quasi l'intera superficie di questo traverso, qui ripreso solo parzialmente. È stata pertanto assegnata estensione  $k_1=1$

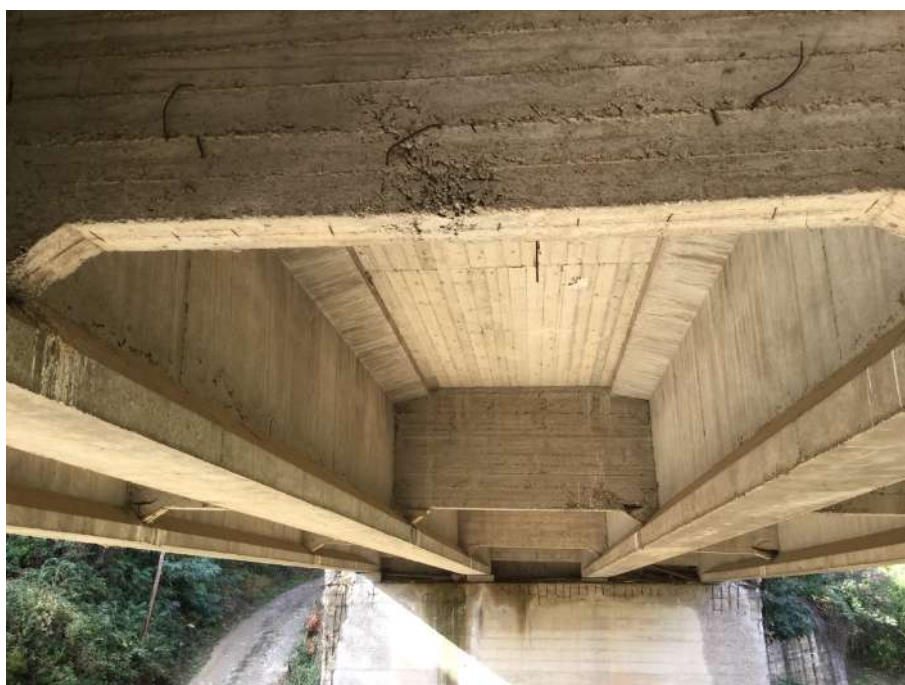
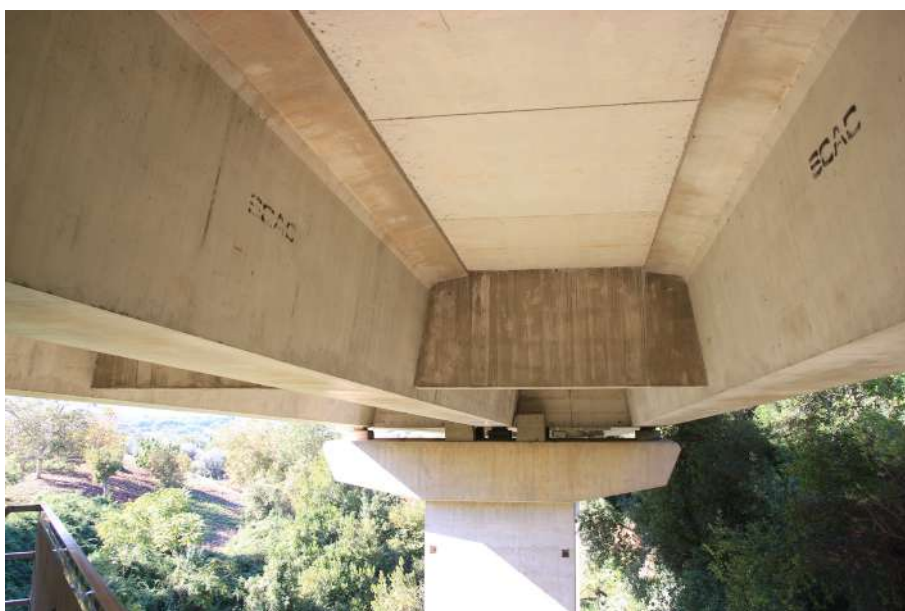
*Figura 3-15 Esempi di impalcati con travi in c.a.p.*

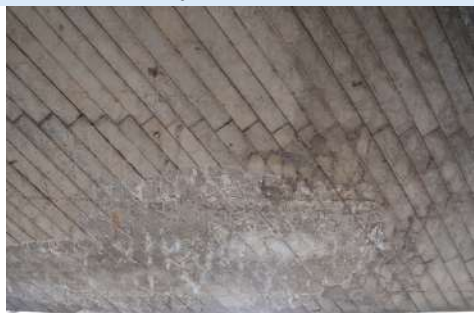
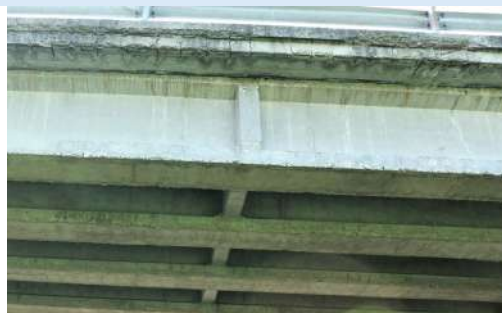
Estensione:  $k_1=0.2$

Le foto mostrano il dettaglio di due travi in c.a.p. con macchie di umidità passiva. Il difetto risulta localizzato rispetto allo sviluppo di queste travi. È stata pertanto assegnata estensione  $k_1=0.2$

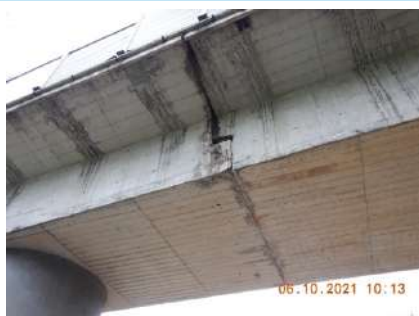
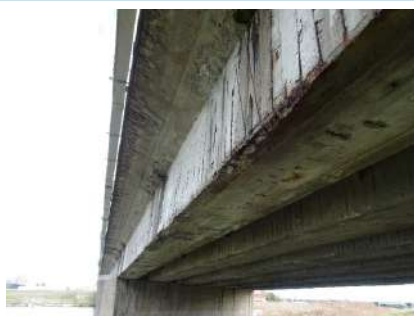
Estensione:  $k_1=0.5$

Le foto mostrano parti di travi in c.a.p. con macchie di umidità passiva. Le macchie sono diffuse sul 50% della superficie di queste travi, qui mostrate solo parzialmente. È stata pertanto assegnata estensione  $k_1=0.5$

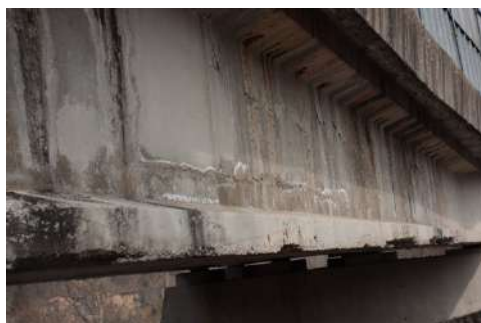
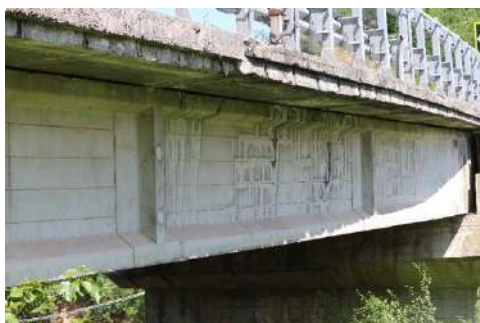
Estensione:  $k_1=1$

Le foto mostrano parti di travi in c.a.p. con macchie di umidità passiva. Le macchie sono diffuse sull'intera superficie di queste travi, qui mostrate solo parzialmente. È stata pertanto assegnata estensione  $k_1=1$

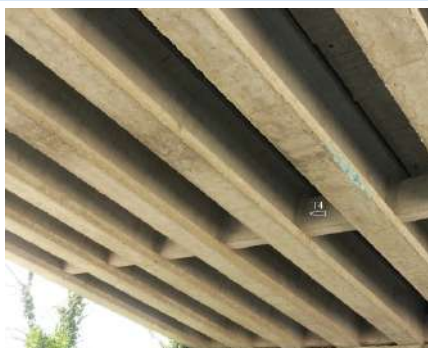
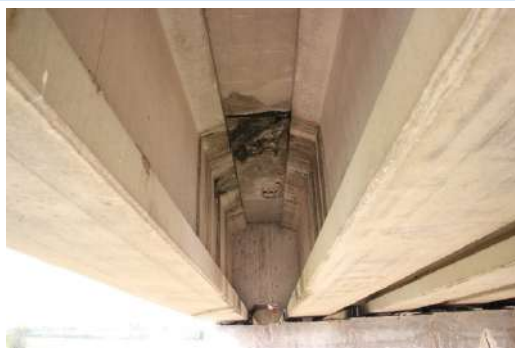
**Estensione:  $k_1=0.2$**

Le foto mostrano il dettaglio di travi in c.a.p. con macchie di umidità attiva. Il difetto risulta localizzato rispetto allo sviluppo di queste travi. È stata pertanto assegnata estensione  $k_1=0.2$

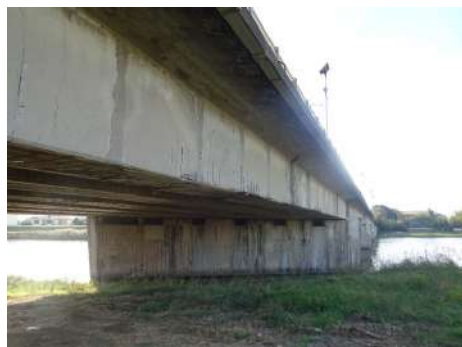
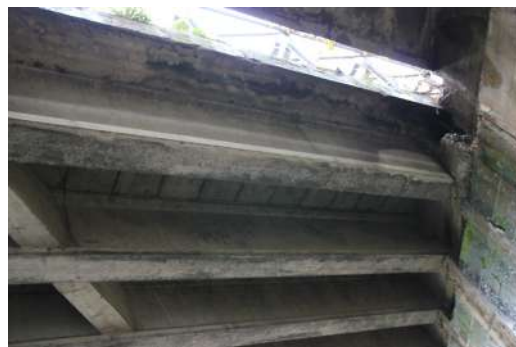
**Estensione:  $k_1=0.5$**

Le foto mostrano parti di travi in c.a.p. con macchie di umidità attiva. Le macchie sono diffuse sul 50% della superficie di queste travi, qui mostrate solo parzialmente. È stata pertanto assegnata estensione  $k_1=0.5$

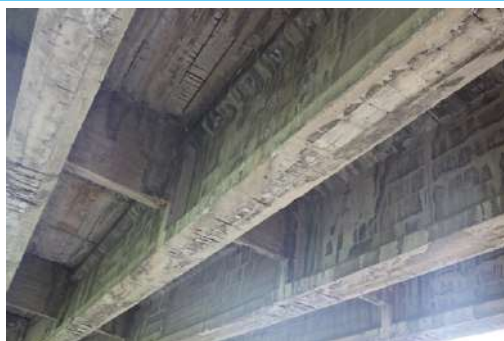
**Estensione:  $k_1=1$**

La foto mostra una trave in c.a.p. con macchie di umidità attiva. Le macchie sono diffuse sull'intera superficie di questa trave, qui mostrata solo parzialmente. È stata pertanto assegnata estensione  $k_1=1$

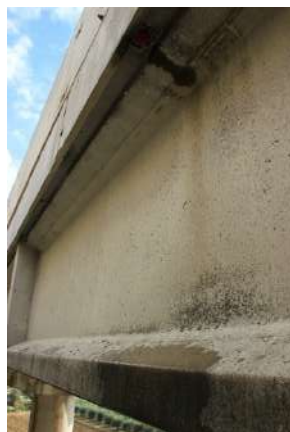
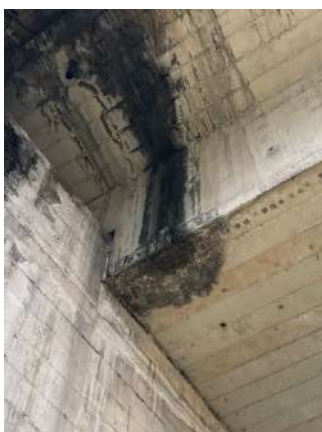
Estensione:  $k_1=0.2$

Le foto mostrano il dettaglio di travi in c.a.p. con calcestruzzo dilatavato/ammalorato. Il difetto risulta localizzato rispetto allo sviluppo di queste travi. È stata pertanto assegnata estensione  $k_1=0.2$

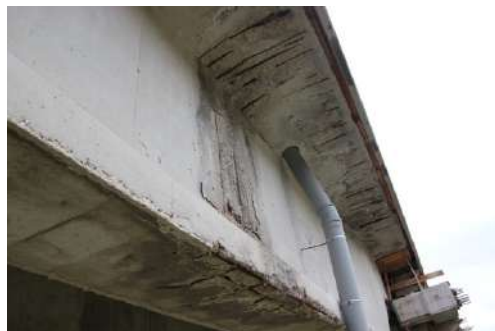
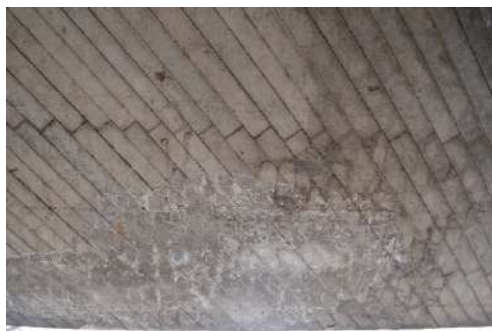
Estensione:  $k_1=0.5$

Le foto mostrano parti di travi in c.a.p. con calcestruzzo dilatavato/ammalorato. Il difetto è diffuso sul 50% della superficie di queste travi, qui mostrate solo parzialmente. È stata pertanto assegnata estensione  $k_1=0.5$

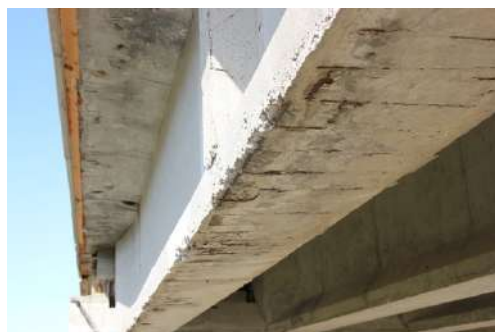
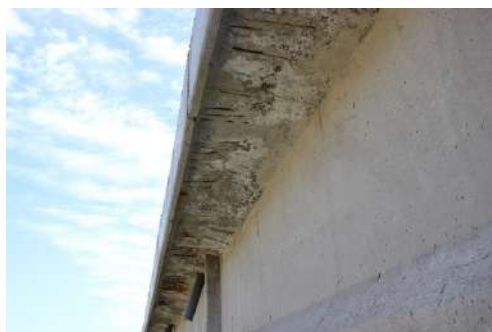
Estensione:  $k_1=1$

Le foto mostrano parti di travi in c.a.p. con calcestruzzo dilatavato/ammalorato. Il difetto interessa l'intera superficie di queste travi, qui mostrate solo parzialmente. È stata pertanto assegnata estensione  $k_1=1$

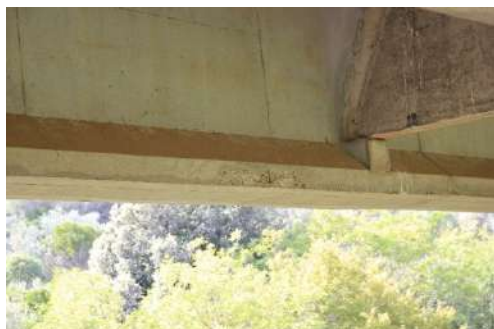
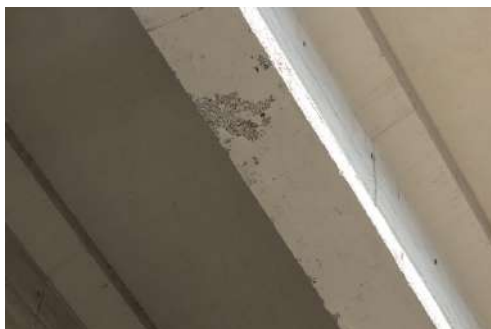
Estensione:  $k_1=0.2$

Le foto mostrano il dettaglio di travi in c.a.p. con vespai. Il difetto risulta localizzato rispetto allo sviluppo di queste travi. È stata pertanto assegnata estensione  $k_1=0.2$

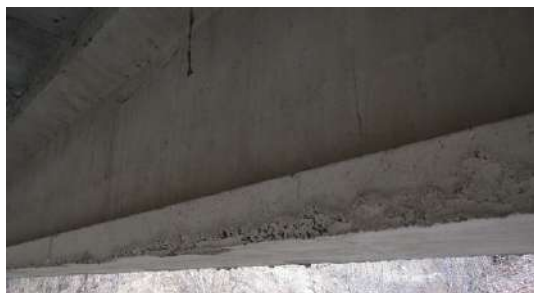
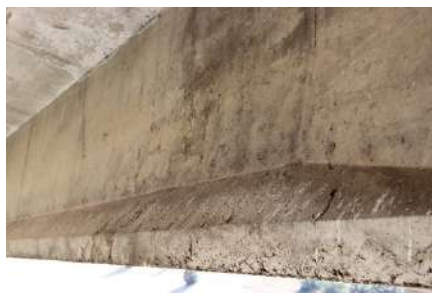
Estensione:  $k_1=0.5$

Le foto mostrano parti di travi in c.a.p. con vespai. Il difetto è diffuso sul 50% della superficie di queste travi, qui mostrate solo parzialmente. È stata pertanto assegnata estensione  $k_1=0.5$

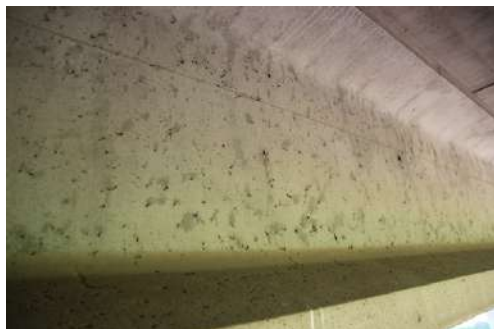
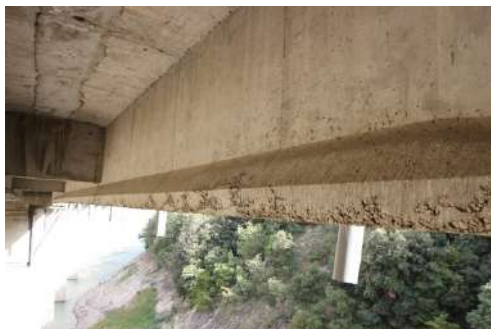
Estensione:  $k_1=1$

Le foto mostrano parti di travi in c.a.p. con vespai. Il difetto interessa l'intera superficie di queste travi, qui mostrate solo parzialmente. È stata pertanto assegnata estensione  $k_1=1$

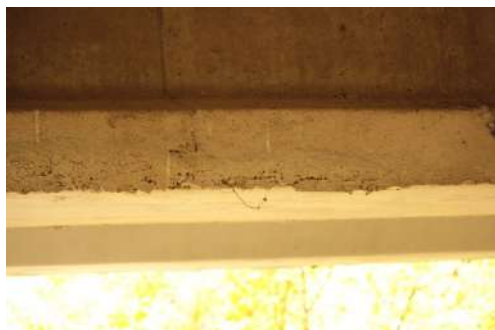
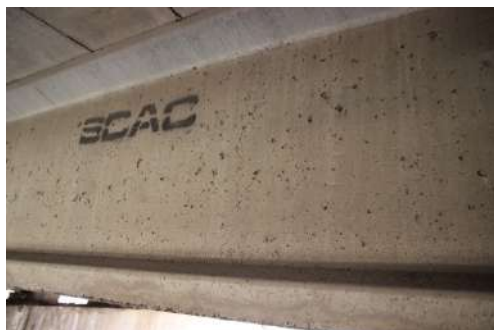
Intensità:  $k_2=0.2$

### **3.14.4 TRAVI in c.a.p. - Difetto c.a./c.a.p.\_4 Vespai**

*Esempi fotografici di dettaglio relativi alla intensità k2*

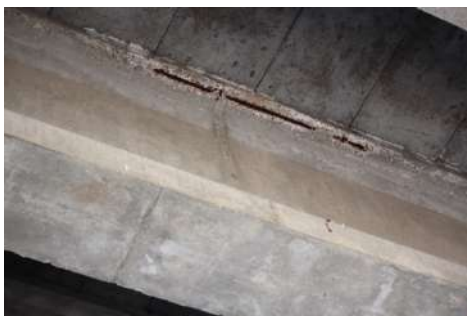
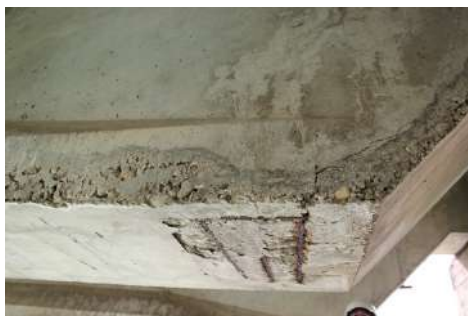
Estensione:  $k_1=0.2$

### **3.14.5 TRAVI in c.a.p. - Difetto c.a./c.a.p.\_5 Distacco del copriferro**

Le foto mostrano il dettaglio di travi in c.a.p. con distacchi di copriferro. Il difetto risulta localizzato rispetto allo sviluppo di queste travi. È stata pertanto assegnata estensione  $k_1=0.2$

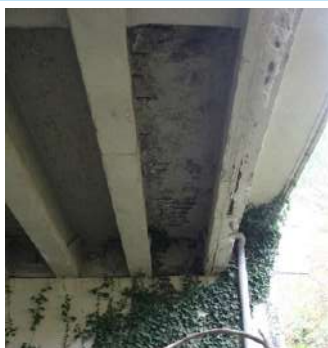
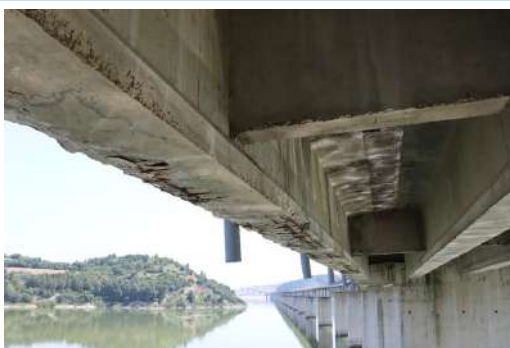
Estensione:  $k_1=0.5$

Le foto mostrano parti di travi in c.a.p. con distacchi di copriferro. I distacchi sono diffusi sul 50% della superficie di queste travi, qui mostrate solo parzialmente. È stata pertanto assegnata estensione  $k_1=0.5$

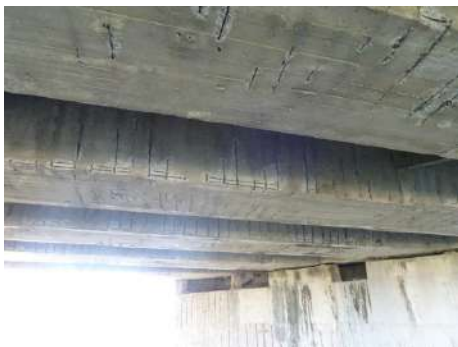
Estensione:  $k_1=1$

Le foto mostrano parti di travi in c.a.p. con distacchi di copriferro. I distacchi sono diffusi sull'intera superficie di queste travi, qui mostrate solo parzialmente. È stata pertanto assegnata estensione  $k_1=1$

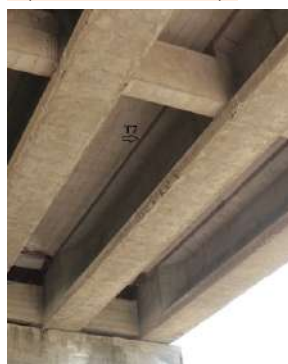
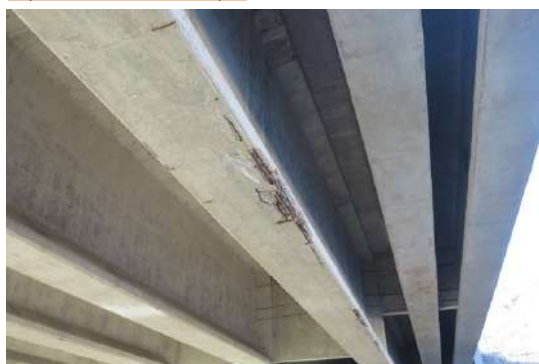
Estensione:  $k_1=0.2$

### 3.14.6 TRAVI in c.a.p. - Difetto c.a./c.a.p.\_6 Armatura ossidata/corrosa

Le foto mostrano il dettaglio di travi in c.a.p. con armatura ossidata/corrosa. Il difetto risulta localizzato rispetto allo sviluppo di queste travi. È stata pertanto assegnata estensione  $k_1=0.2$

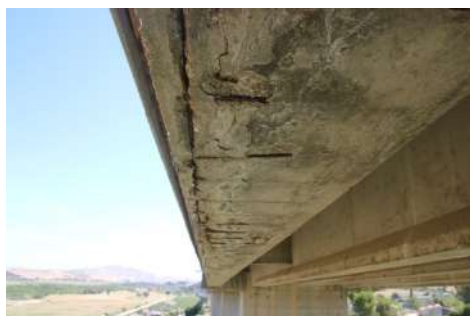
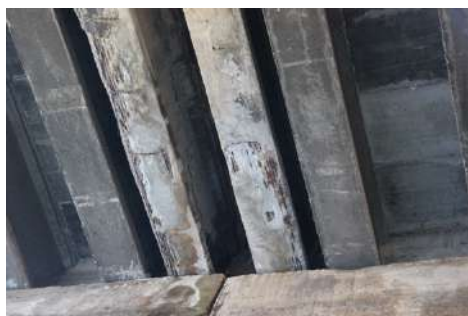
Estensione:  $k_1=0.5$

Le foto mostrano parti di travi in c.a.p. con armatura ossidata/corrosa. Il difetto risulta diffuso sul 50% della superficie di queste travi, qui mostrate solo parzialmente. È stata pertanto assegnata estensione  $k_1=0.5$

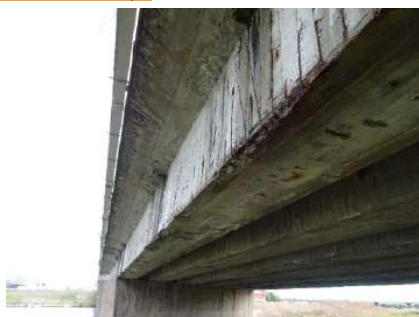
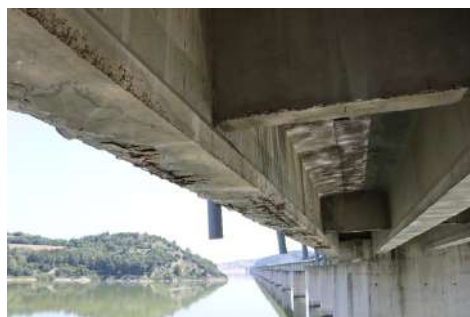
Estensione:  $k_1=1$

Le foto mostrano parti di travi in c.a.p. con armatura ossidata/corrosa. Il difetto interessa l'intera superficie di queste travi, qui mostrate solo parzialmente. È stata pertanto assegnata estensione  $k_1=1$

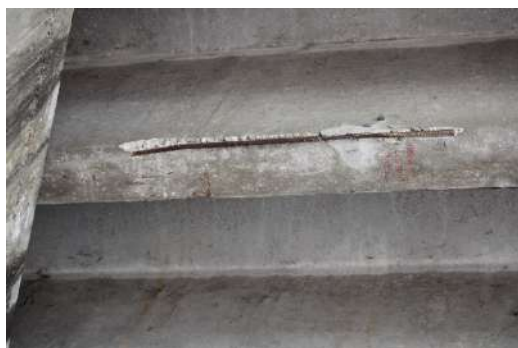
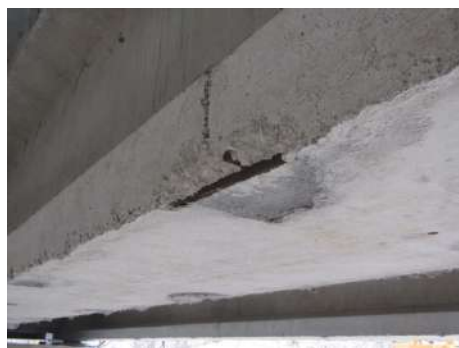
Intensità:  $k_2=0.2$

*Esempi fotografici di dettaglio relativi alla intensità  $k_2$*

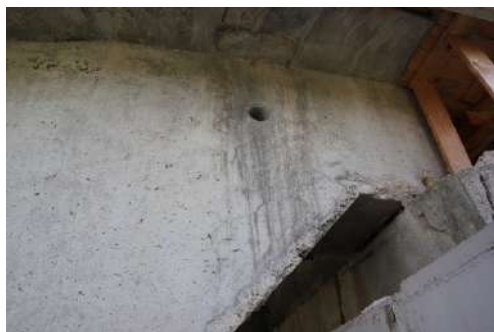
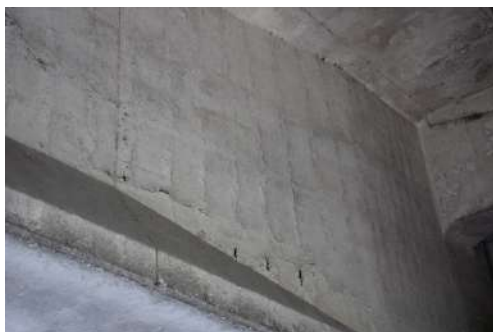
Estensione:  $k_1=0.2$

### 3.14.7 TRAVI in c.a.p. - Difetto c.a./c.a.p.\_7 Lesioni a ragnatela modeste

Le foto mostrano il dettaglio di travi in c.a.p. con lesioni a ragnatela. Il difetto risulta localizzato rispetto allo sviluppo di queste travi. È stata pertanto assegnata estensione  $k_1=0.2$

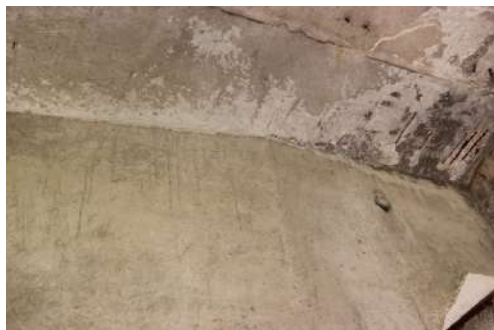
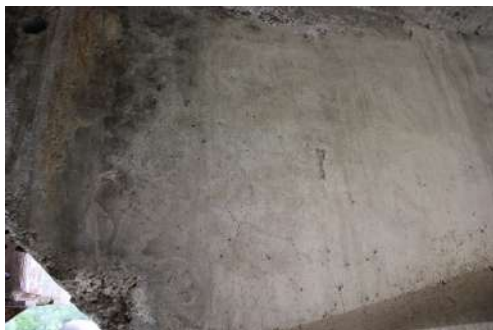
Estensione:  $k_1=0.5$

Le foto mostrano parti di travi in c.a.p. con lesioni a ragnatela. Il difetto risulta diffuso sul 50% della superficie di queste travi, qui mostrate solo parzialmente. È stata pertanto assegnata estensione  $k_1=0.5$

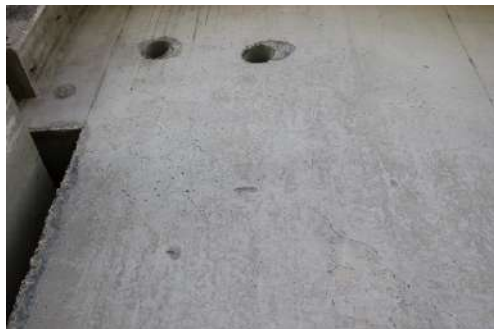
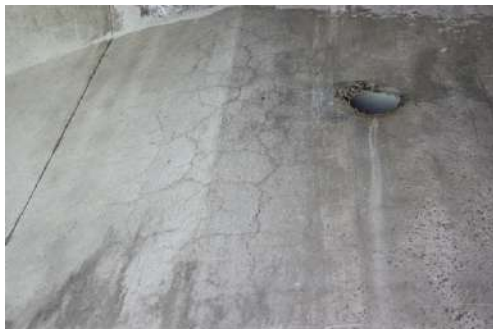
Estensione:  $k_1=1$

Le foto mostrano parti di travi in c.a.p. con lesioni a ragnatela. Queste lesioni interessano l'intera superficie di queste travi, qui mostrate solo parzialmente. È stata pertanto assegnata estensione  $k_1=1$

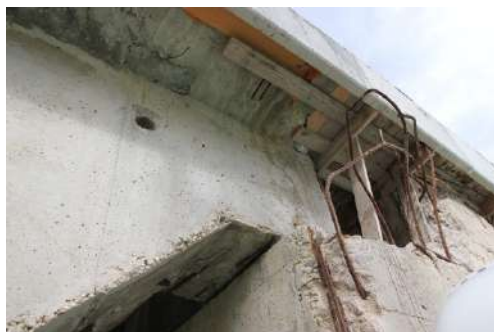
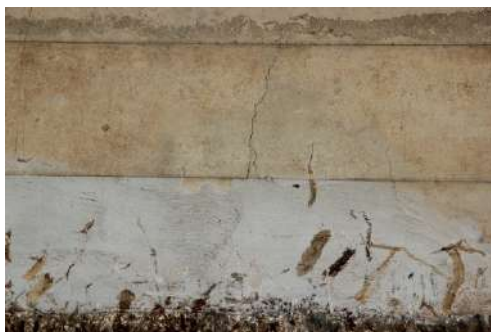
Estensione:  $k1=0.2$

### **3.14.8 TRAVI in c.a.p. - Difetto c.a./c.a.p.\_10 Fessure diagonali**

Le foto mostrano il dettaglio di travi in c.a.p. con fessure diagonali. Le fessure sono localizzate rispetto allo sviluppo di queste travi. È stata pertanto assegnata estensione  $k1=0.2$

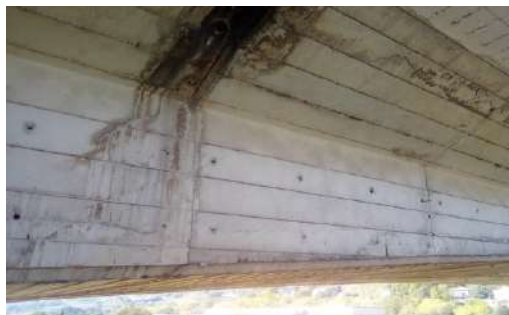
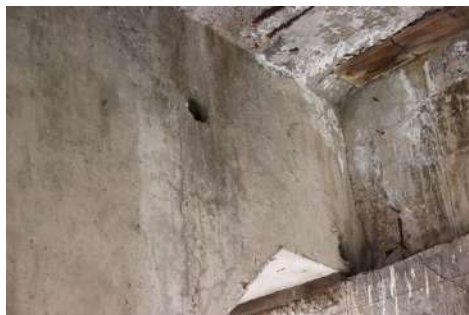
Estensione:  $k1=0.5$

Le foto mostrano il dettaglio di travi in c.a.p. con fessure diagonali. Le fessure interessano il 50% della lunghezza significativa di queste travi. È stata pertanto assegnata estensione  $k1=0.5$
