# **La difettosità dei ponti in c.a. e c.a.p.**

Giuseppina Uva, Claudio Mazzotti,  
Walter Salvatore

Questo primo quaderno è dedicato alla difettosità dei ponti in calcestruzzo armato ordinario – c.a. e calcestruzzo armato precompresso – c.a.p., e alla sua redazione hanno contribuito: Giuseppina Uva, Andrea Nettis, Mirko Calò e Vito Tateo, Politecnico di Bari; Claudio Mazzotti ed Enrico Cardillo – Università di Bologna.

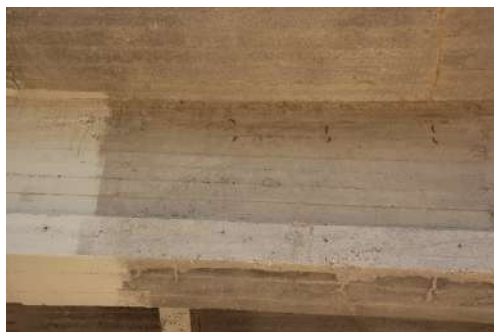
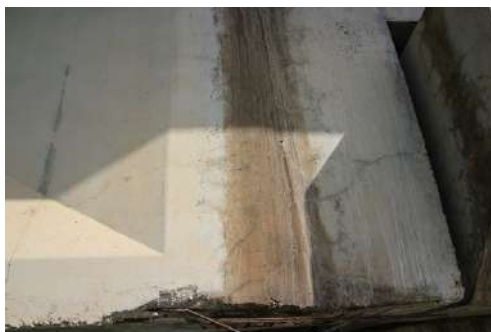
Estensione:  $k1=1$

Le foto mostrano il dettaglio di travi in c.a.p. con fessure diagonali. Le fessure interessano l'intera lunghezza significativa di queste travi. È stata pertanto assegnata estensione  $k1=1$

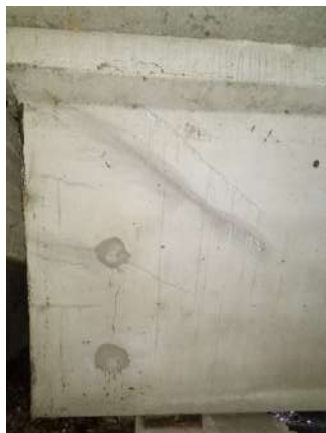
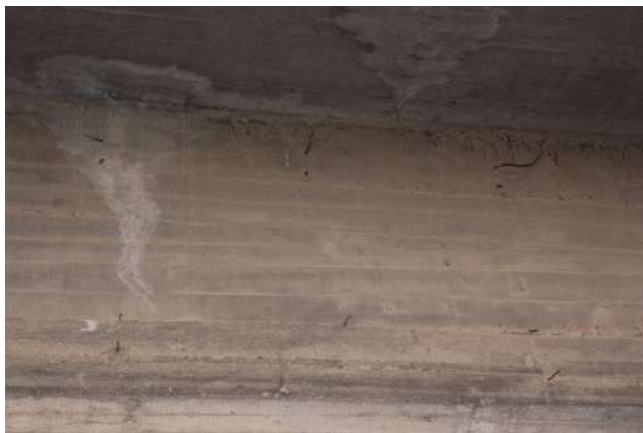
Intensità:  $k_2=0.2$

*Esempi fotografici di dettaglio relativi alla intensità k2*

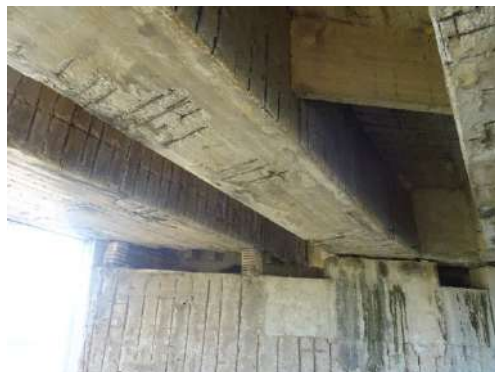
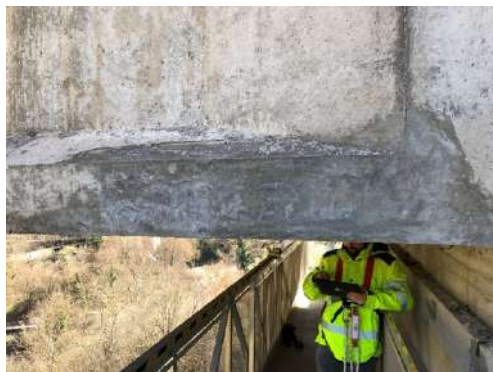
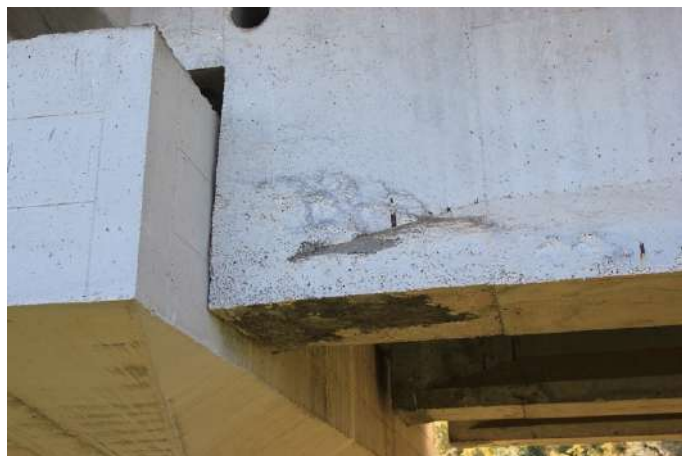
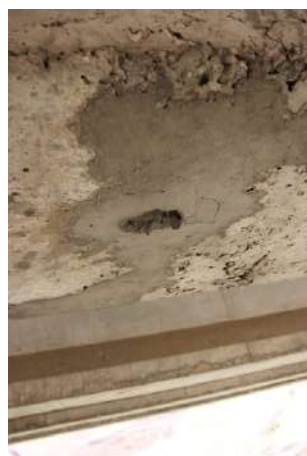
### **3.14.9 TRAVI in c.a.p. - Difetto c.a./c.a.p.\_12 Riprese successive deteriorate**

Estensione: k1=1 sempre

Intensità: k2=1 sempre

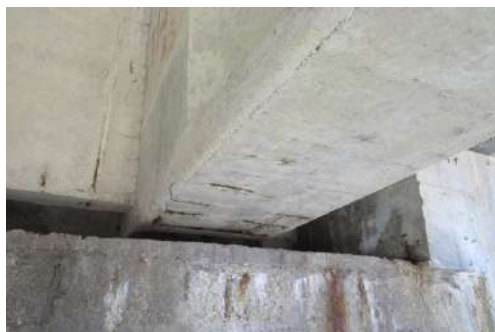
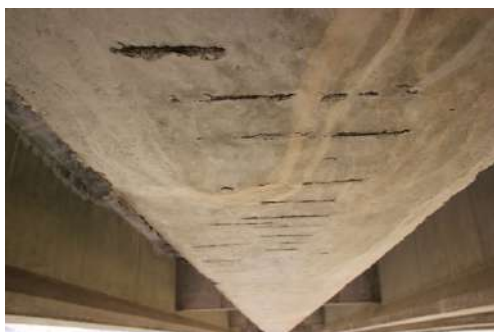
Le foto mostrano il dettaglio di staffe scoperte/ossidate su travi in c.a.p.. Il difetto è localizzato rispetto allo sviluppo di queste travi. È stata pertanto assegnata estensione  $k_1=0.2$

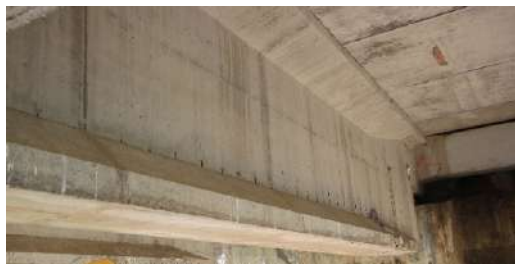
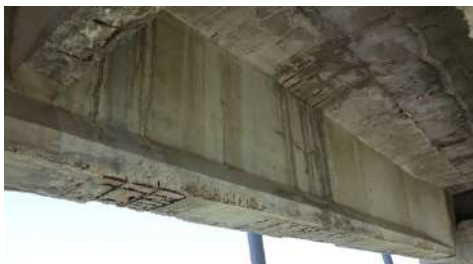
Le foto mostrano aree di travi in c.a.p. con staffe scoperte/ossidate. Tale difetto interessa il 50% della lunghezza di queste travi, qui mostrate solo parzialmente. È stata pertanto assegnata estensione  $k_1=0.5$

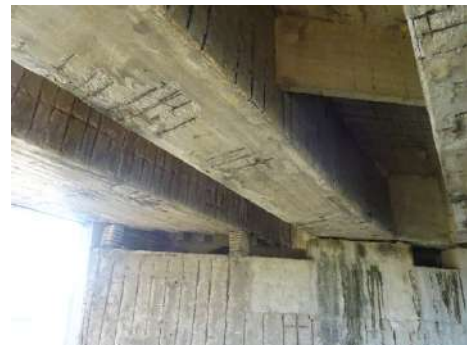
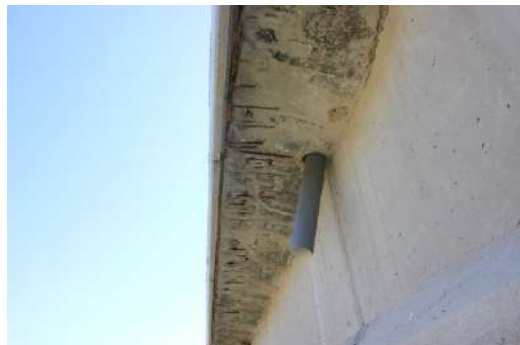
Le foto mostrano aree di travi in c.a.p. con staffe scoperte/ossidate. Tale difetto interessa quasi l'intera lunghezza di queste travi, qui mostrate solo parzialmente. È stata pertanto assegnata estensione  $k_1=1$

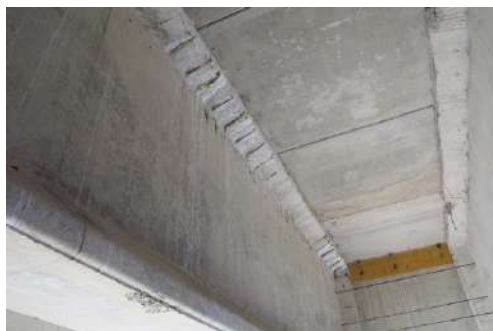
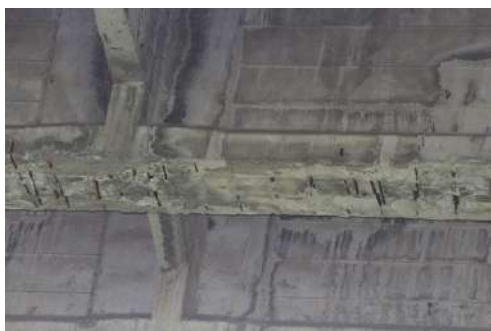
Intensità: k2=0.2

*Esempi fotografici di dettaglio relativi alla intensità k2*

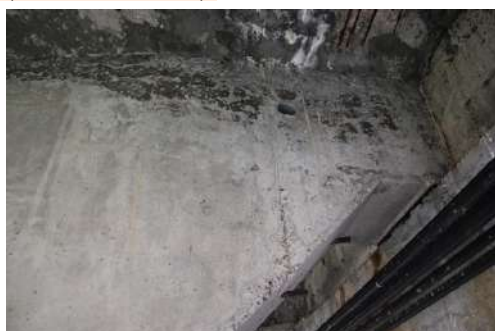
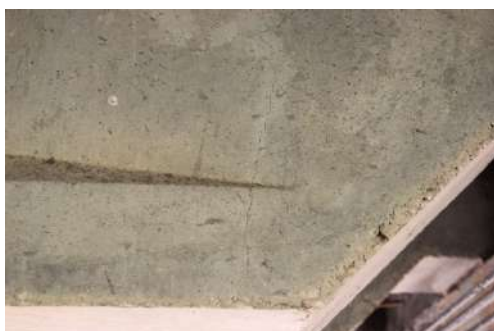
Le foto mostrano il dettaglio di fessure trasversali su travi in c.a.p.. Il difetto è localizzato rispetto allo sviluppo di queste travi. È stata pertanto assegnata estensione  $k_1=0.2$

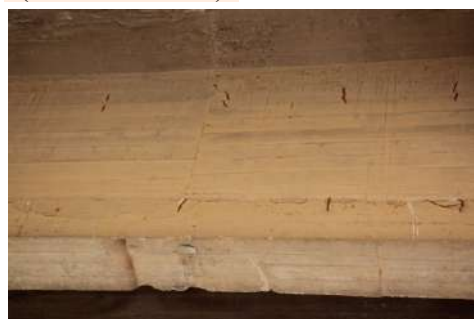
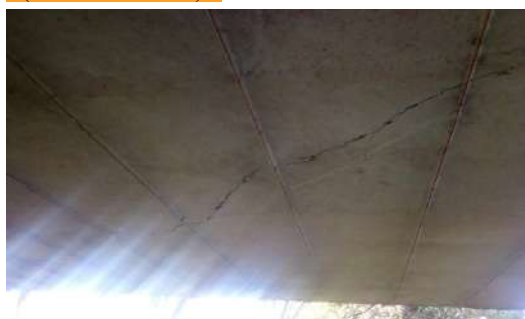
Le foto mostrano il dettaglio di fessure trasversali su travi in c.a.p.. Il difetto interessa circa il 50% della lunghezza significativa di queste travi, qui mostrate parzialmente. È stata pertanto assegnata estensione  $k_1=0.5$

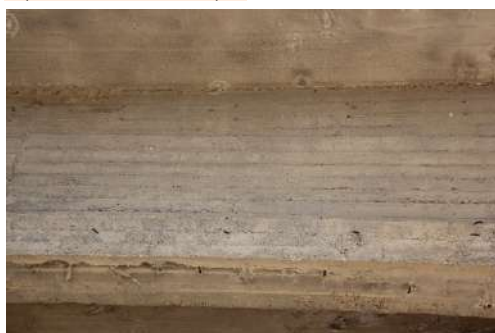
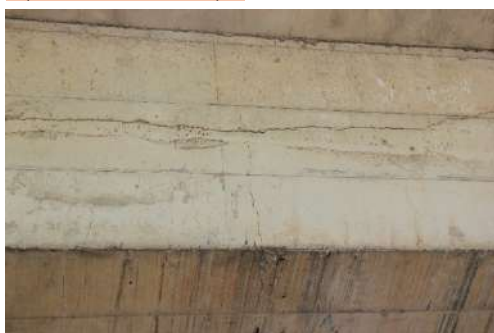
Le foto mostrano il dettaglio di fessure trasversali su travi in c.a.p.. Il difetto interessa l'intera lunghezza significativa di queste travi, qui mostrate parzialmente. È stata pertanto assegnata estensione  $k_1=1$

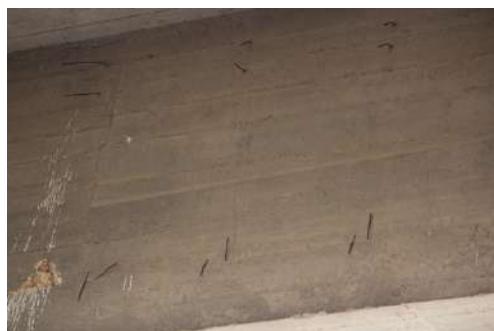
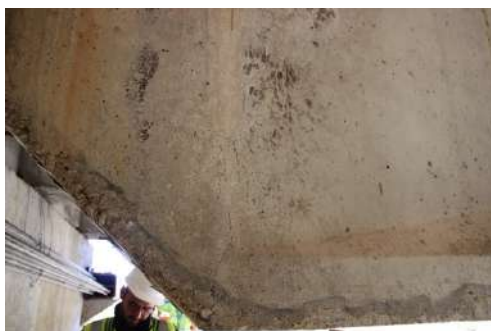
Intensità: k2=0.2

*Esempi fotografici di dettaglio relativi alla intensità k2*

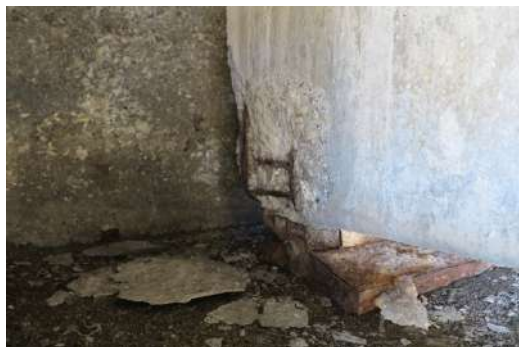
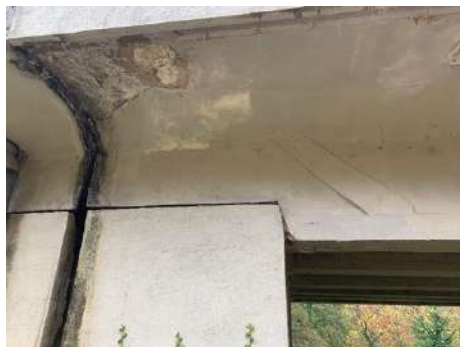
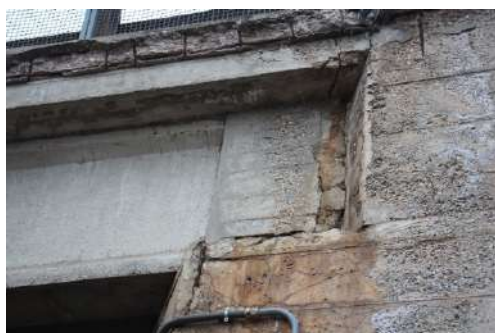
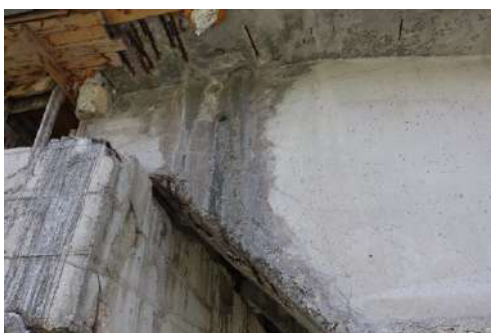
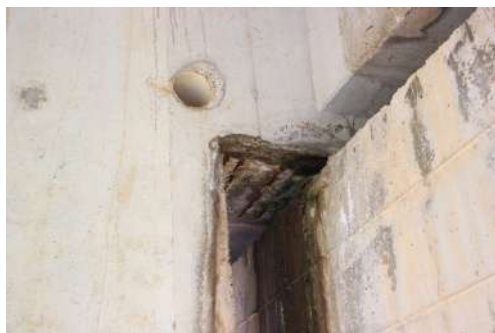
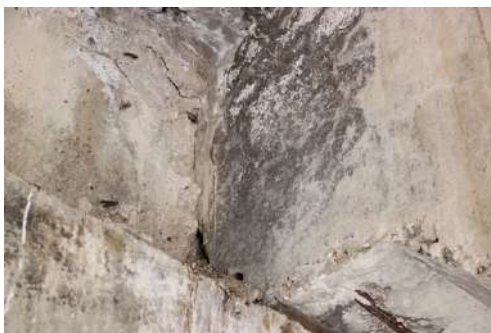
**3.14.13 TRAVI in c.a.p. - Difetto c.a./c.a.p.\_21 Cls ammalorato/dilavato Testate**

Estensione: k1=1 sempre

Intensità: k2=1 sempre

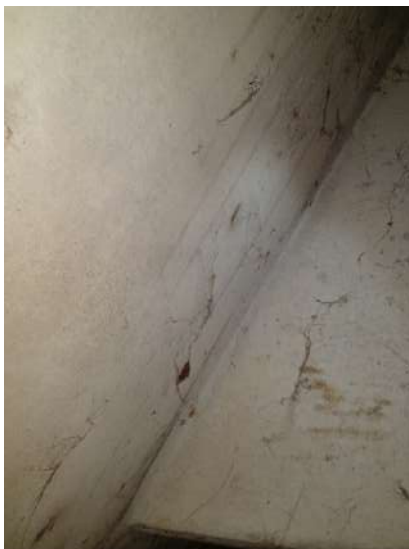
La foto mostra il dettaglio di lesioni in corrispondenza del nodo trave-traverso su una trave in c.a.p.. Il difetto è localizzato. È stata pertanto assegnata estensione  $k1=0.2$

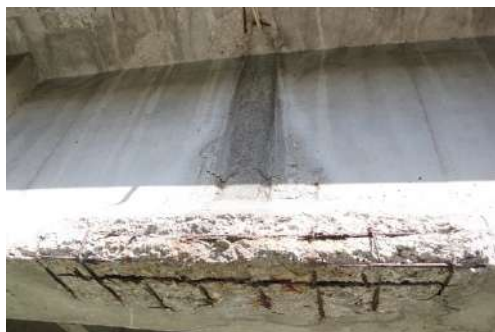
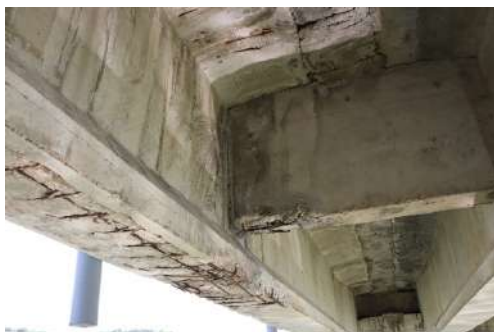
Le foto mostrano il dettaglio di staffe rotte su travi in c.a.p.. Il difetto è localizzato rispetto allo sviluppo di queste travi. È stata pertanto assegnata estensione  $k_1=0.2$

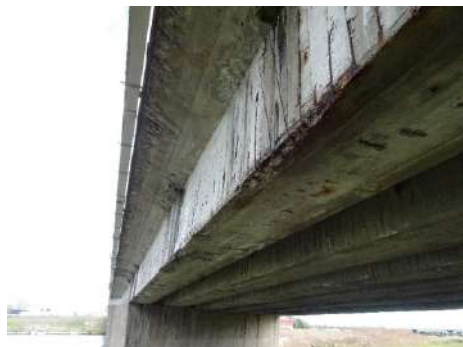
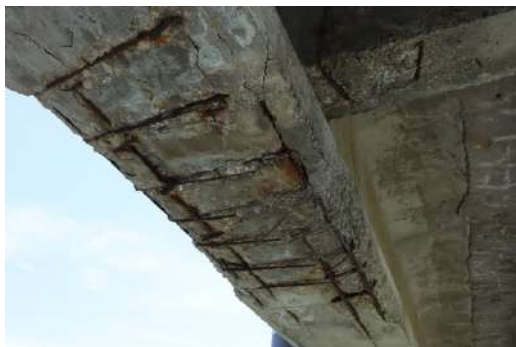
Le foto mostrano il dettaglio di staffe rotte su travi in c.a.p.. Il difetto risulta diffuso sul 50% della lunghezza di queste travi, qui mostrate solo parzialmente. È stata pertanto assegnata estensione  $k_1=0.5$

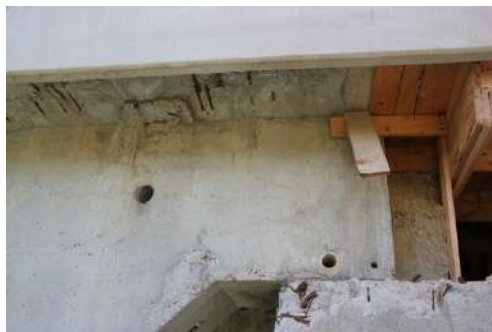
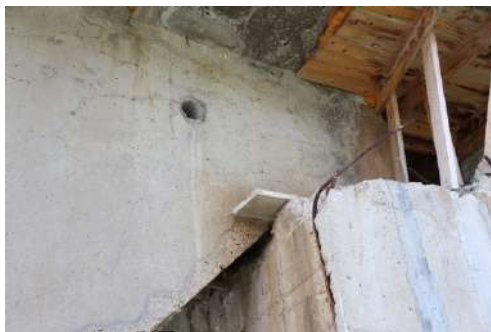
Le foto mostrano il dettaglio di lesioni capillari agli ancoraggi su travi in c.a.p.. Il difetto è localizzato rispetto allo sviluppo di queste travi. È stata pertanto assegnata estensione  $k_1=0.2$

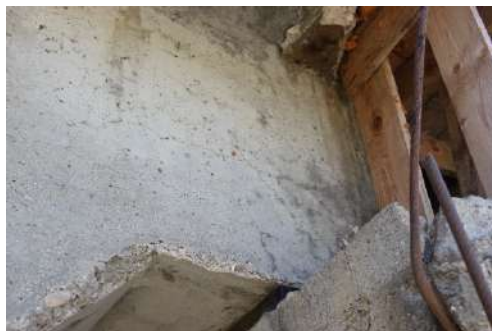
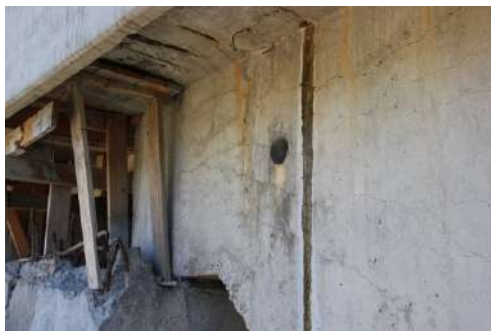
**Estensione:  $k_1=0.5$**

Le foto mostrano lesioni capillari agli ancoraggi su travi in c.a.p.. Il difetto è diffuso sul 50% della superficie degli ancoraggi dei cavi di queste travi, qui mostrata parzialmente. È stata quindi assegnata estensione  $k_1=0.5$

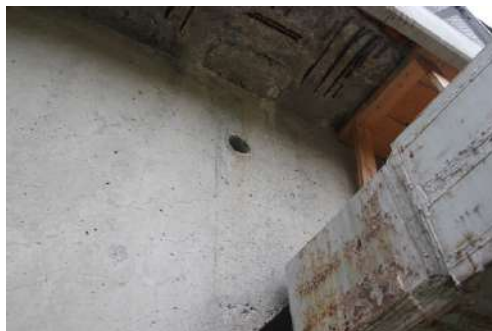
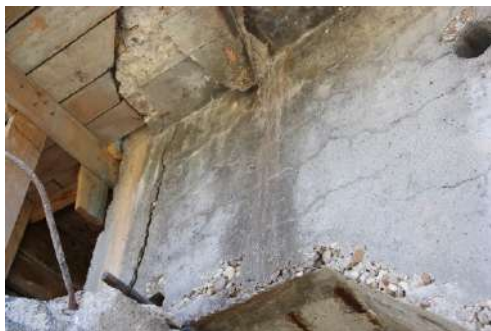
**Estensione:  $k_1=1$**

Le foto mostrano lesioni capillari agli ancoraggi su travi in c.a.p.. Il difetto è diffuso sull'intera superficie degli ancoraggi dei cavi di queste travi, qui mostrata parzialmente. È stata quindi assegnata estensione  $k_1=1$

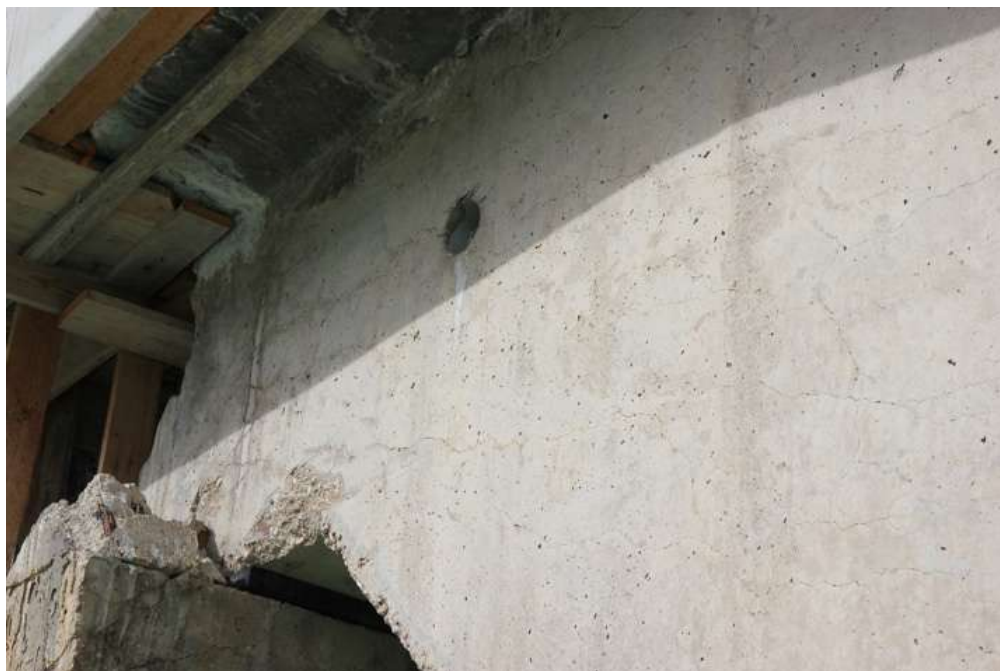
Estensione:  $k_1=0.2$

La foto mostra il dettaglio di una trave in c.a.p. con testate di ancoraggio non sigillate. Il difetto interessa solo alcune testate di ancoraggio di questa trave. È stata pertanto assegnata estensione  $k_1=0.2$

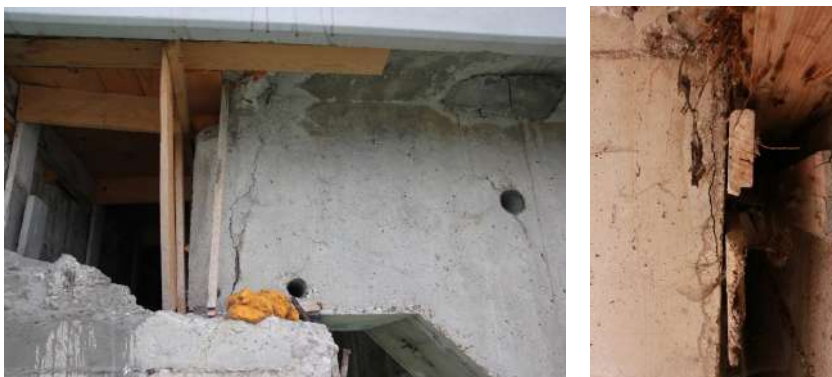
**Estensione:  $k_1=0.2$**

Le foto mostrano il dettaglio di distacco di tamponi in testata di travi in c.a.p.. Il difetto interessa solo localmente queste travi. È stata pertanto assegnata estensione  $k_1=0.2$

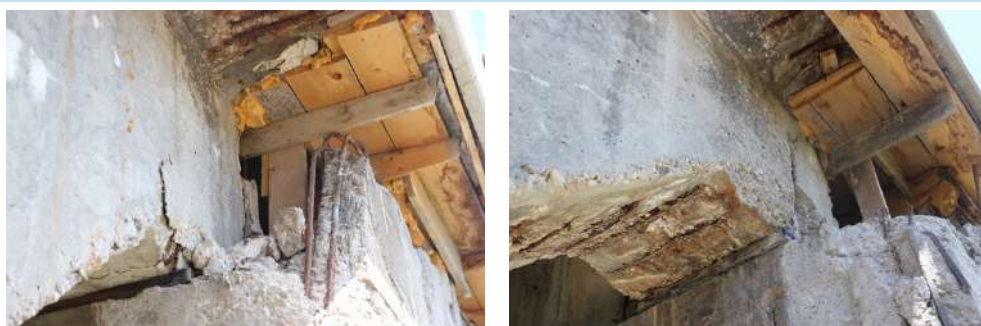
**Estensione:  $k_1=0.5$**

Le foto mostrano il dettaglio di distacco di tamponi in testata di travi in c.a.p.. Il difetto interessa solo una delle due testate di queste travi. È stata pertanto assegnata estensione  $k_1=0.5$

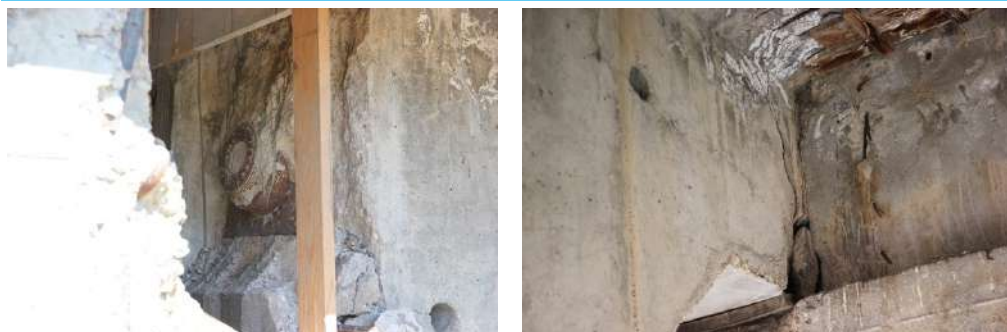
**Estensione:  $k_1=1$**

Le foto mostrano il dettaglio di distacco di tamponi in testata di travi in c.a.p.. Il difetto interessa entrambe le testate di queste travi. È stata pertanto assegnata estensione  $k_1=1$

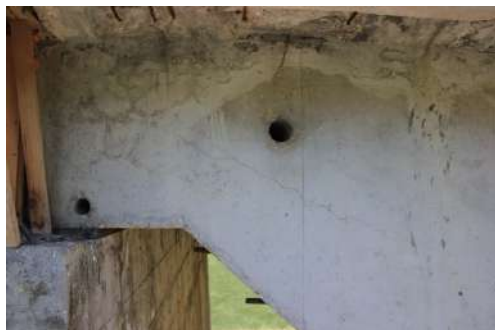
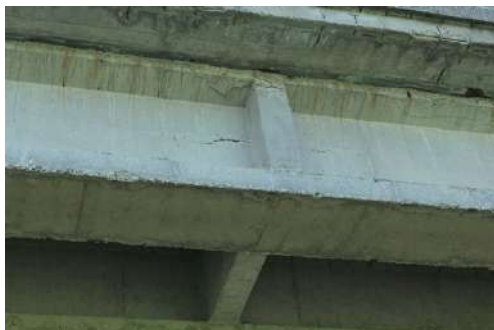
Estensione:  $k_1=0.2$

Le foto mostrano il dettaglio di lesioni su anima lungo i cavi di travi in c.a.p.. Il difetto interessa solo localmente queste travi. È stata pertanto assegnata estensione  $k_1=0.2$

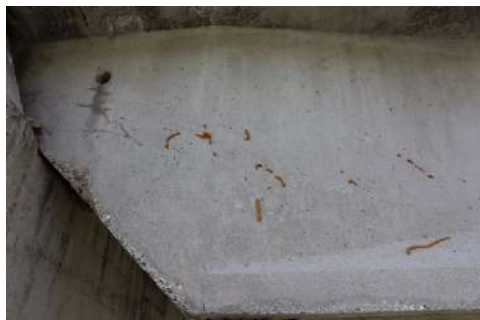
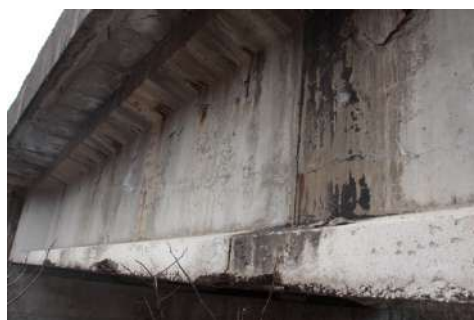
Estensione:  $k_1=0.5$

Le foto mostrano il dettaglio di lesioni su anima lungo i cavi di travi in c.a.p.. Il difetto interessa il 50% circa della superficie di queste travi, qui mostrate parzialmente. È stata pertanto assegnata estensione  $k_1=0.5$

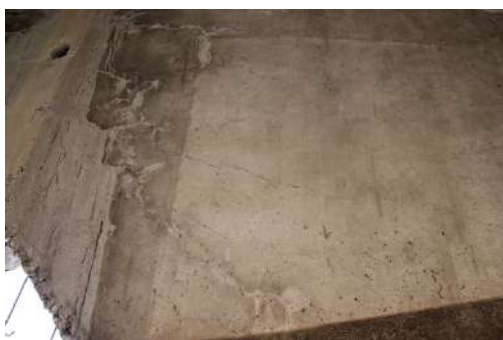
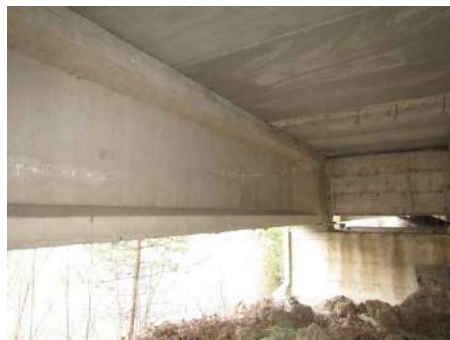
Estensione:  $k_1=1$

Le foto mostrano il dettaglio di lesioni su anima lungo i cavi di travi in c.a.p.. Il difetto interessa quasi tutta la superficie di queste travi, qui mostrate parzialmente. È stata pertanto assegnata estensione  $k_1=1$

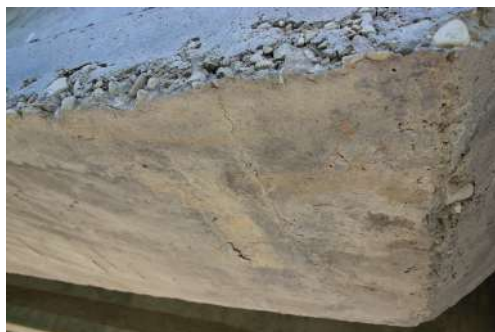
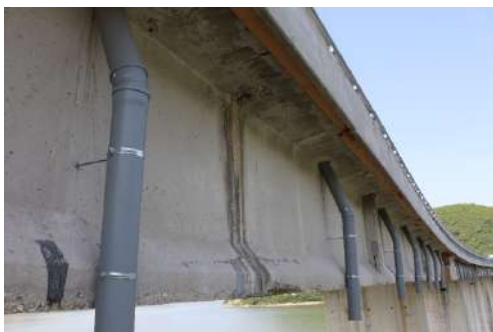
Estensione:  $k1=0.2$

Le foto mostrano il dettaglio di lesioni lungo la suola del bulbo di travi in c.a.p.. Il difetto interessa solo localmente queste travi. È stata pertanto assegnata estensione  $k1=0.2$

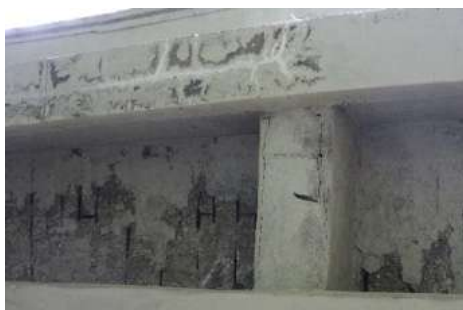
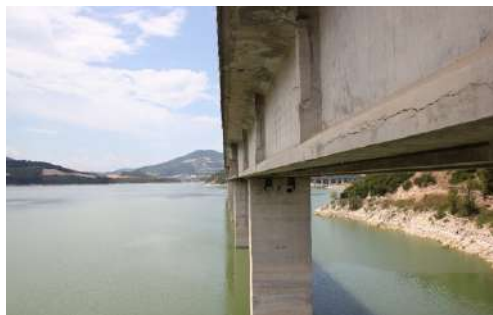
Estensione:  $k1=0.5$

Le foto mostrano travi in c.a.p. con lesioni lungo la suola del bulbo. Le lesioni interessano il 50% circa della lunghezza di queste travi, qui mostrate solo parzialmente. È stata pertanto assegnata estensione  $k1=0.5$

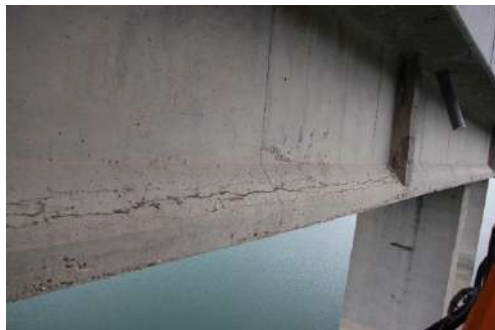
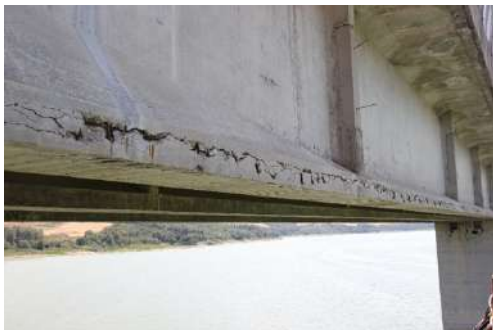
Estensione:  $k1=1$

Le foto mostrano travi in c.a.p. con lesioni lungo la suola del bulbo. Le lesioni si sviluppano lungo tutta a lunghezza di queste due travi, qui mostrate solo parzialmente. È stata pertanto assegnata estensione  $k1=1$

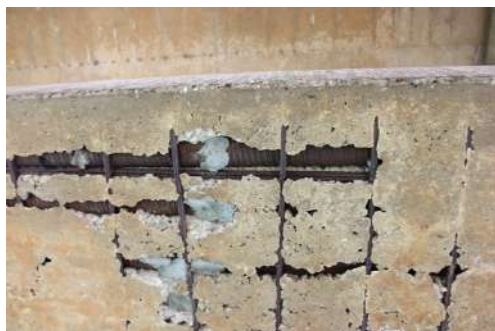
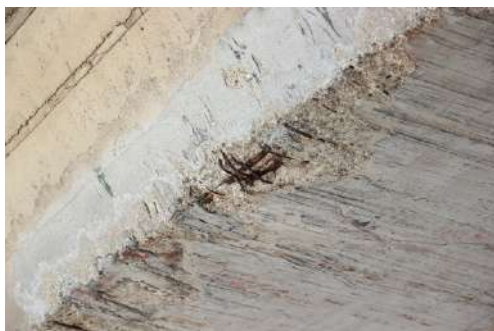
Estensione:  $k_1=0.2$

Le foto mostrano il dettaglio di guaine in vista in travi in c.a.p.. Il difetto interessa solo localmente queste travi. È stata pertanto assegnata estensione  $k_1=0.2$

Il “Difetto c.a.p.\_6 Guaine in vista” delle travi in cap è molto localizzato e deve essere osservato da vicino, per cui le immagini raccolte non riescono ad essere rappresentative della estensione così come valutata dall’ispettore in sito. Le immagini riportate sono quindi indicative della estensione con riferimento alla nota esplicativa associata.

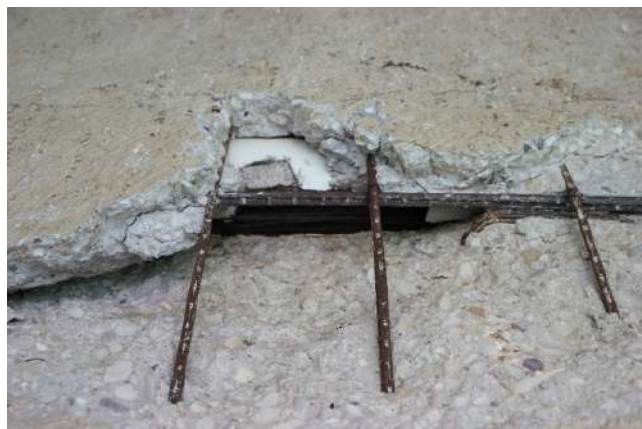
Estensione:  $k_1=0.5$

Le foto mostrano il dettaglio di guaine in vista in travi in c.a.p.. Queste guaine sono visibili su circa il 50% della lunghezza di queste travi, qui mostrate solo parzialmente. È stata pertanto assegnata estensione  $k_1=0.5$

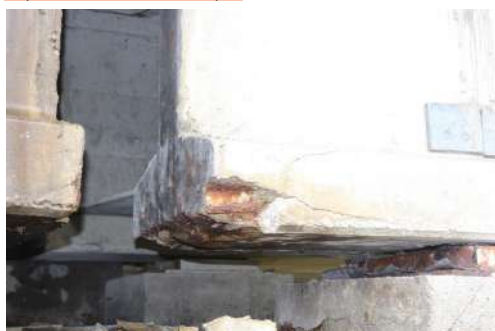
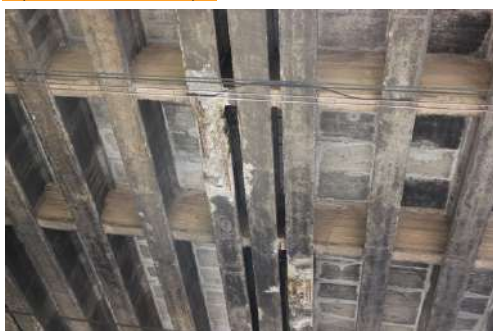
Estensione:  $k1=0.2$

### 3.14.23 TRAVI in c.a.p. - Difetto c.a.p.\_8 Fili aderenti in vista ossidati

Le foto mostrano il dettaglio di fili aderenti in vista ossidati in travi in c.a.p.. Il difetto interessa solo localmente queste travi, qui mostrate parzialmente. È stata pertanto assegnata estensione  $k1=0.2$

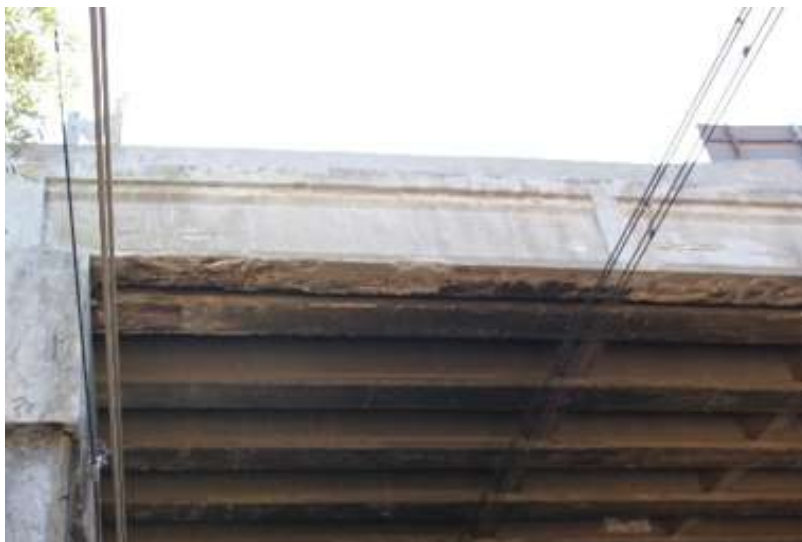
Estensione:  $k1=0.5$

Le foto mostrano il dettaglio di fili aderenti in vista ossidati in travi in c.a.p.. Il difetto interessa il 50% circa della lunghezza di queste travi, qui mostrate parzialmente. È stata pertanto assegnata estensione  $k1=0.5$

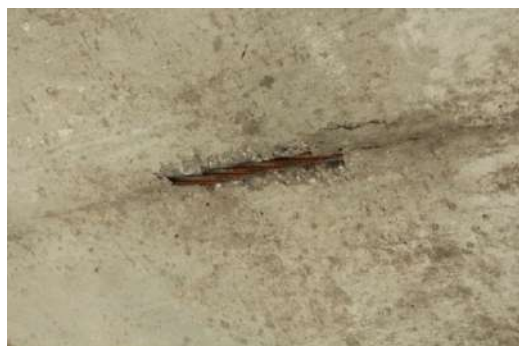
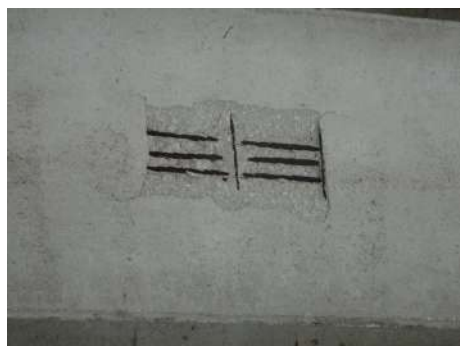
Intensità:  $k_2=0.2$

*Esempi fotografici di dettaglio relativi alla intensità k2*

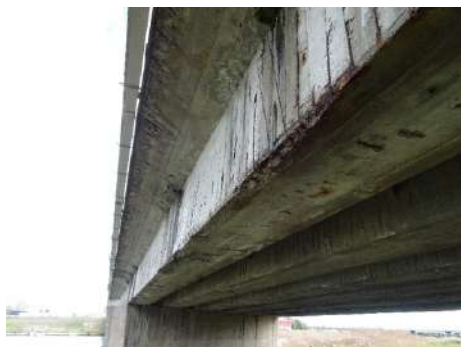
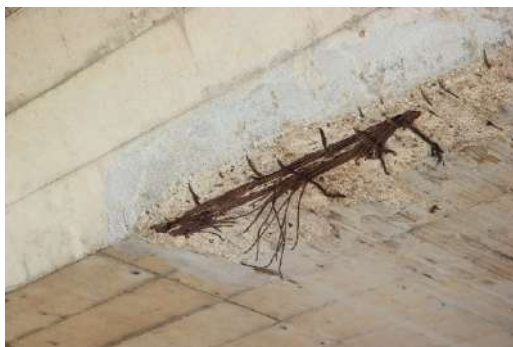
Estensione:  $k1=0.2$

### 3.14.24 TRAVI in c.a.p. - Difetto c.a.p.\_9 Riduzione armatura precompressione

Le foto mostrano il dettaglio di travi in c.a.p. con una riduzione dell'armatura di precompressione. Il difetto interessa solo localmente queste travi, qui mostrate parzialmente. È stata pertanto assegnata estensione  $k1=0.2$

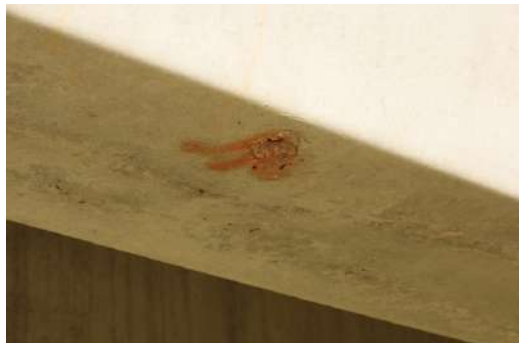
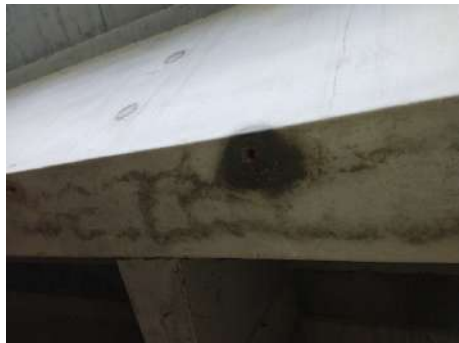
**Estensione: k1=0.2**

### **3.14.25 TRAVI in c.a.p. - Difetto c.a.p.\_10 Umidità dall'interno**

Le foto mostrano il dettaglio di macchie dovute ad umidità dall'interno in travi in c.a.p.. Il difetto interessa solo localmente queste travi, qui mostrate parzialmente. È stata pertanto assegnata estensione k1=0.2

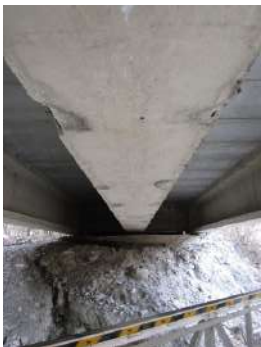
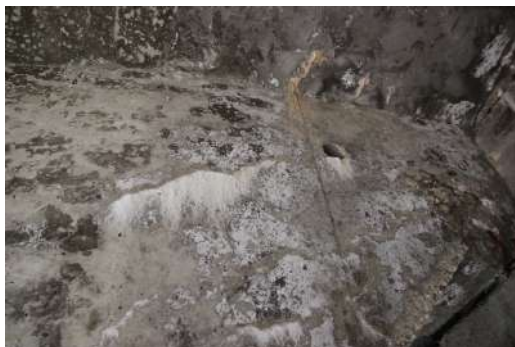
**Estensione: k1=0.5**

Le foto mostrano il dettaglio di macchie dovute ad umidità dall'interno in travi in c.a.p.. Il difetto interessa il 50% della lunghezza di queste travi, qui mostrate parzialmente. È stata pertanto assegnata estensione k1=0.5

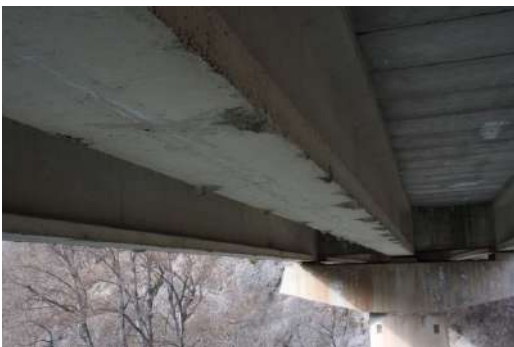
**Estensione: k1=1**

Le foto mostrano il dettaglio di macchie dovute ad umidità dall'interno in travi in c.a.p.. Il difetto interessa tutta la lunghezza di queste travi, qui mostrate parzialmente. È stata pertanto assegnata estensione k1=1

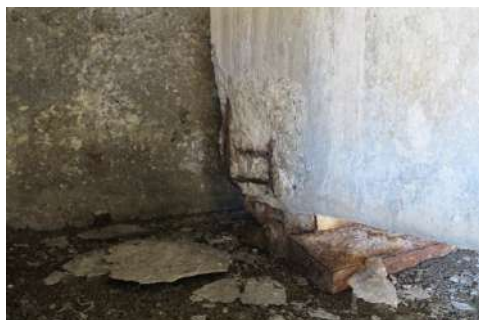
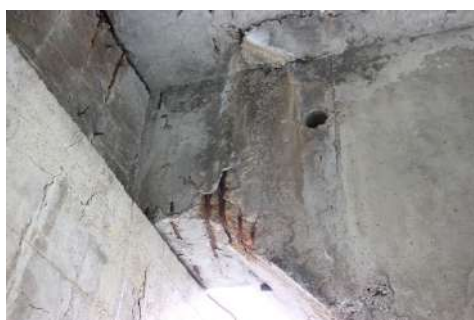
### 3.14.26 TRAVI in c.a.p. - Difetto c.a.p.\_11 Armatura scoperta/ossidata testate

Le foto mostrano il dettaglio di armature scoperte/ossidate in corrispondenza delle testate di travi in c.a.p.. Il difetto interessa solo localmente le testate di queste travi. È stata pertanto assegnata estensione  $k_1=0.2$

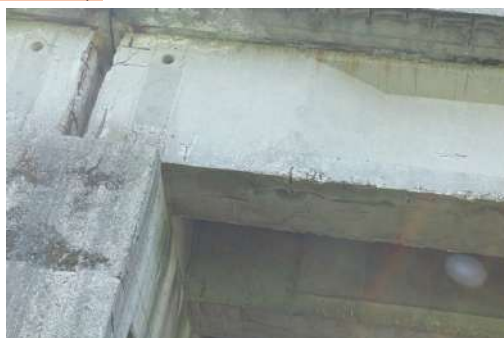
Estensione:  $k_1=0.5$

Le foto mostrano il dettaglio di armature scoperte/ossidate in corrispondenza delle testate di travi in c.a.p.. Il difetto interessa il 50% della superficie delle testate di queste travi. È stata pertanto assegnata estensione  $k_1=0.5$

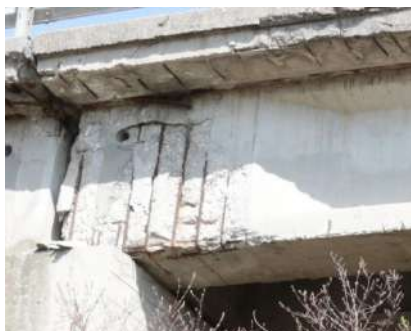
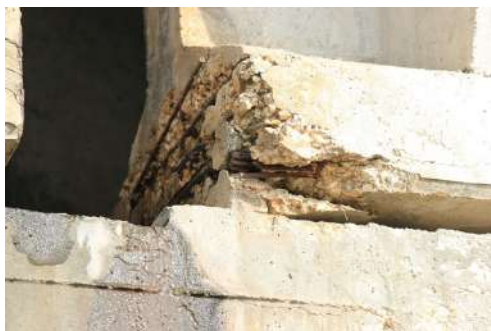
Estensione:  $k_1=1$

Le foto mostrano il dettaglio di armature ossidate in corrispondenza delle testate di travi in c.a.p.. Il difetto interessa quasi tutta la superficie delle testate di queste travi. È stata pertanto assegnata estensione  $k_1=1$

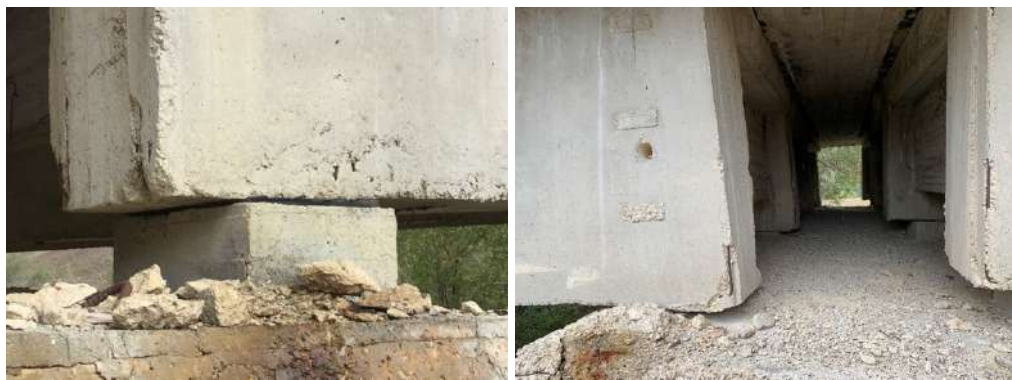
Intensità: k2=0.2

*Esempi fotografici di dettaglio relativi alla intensità k2*

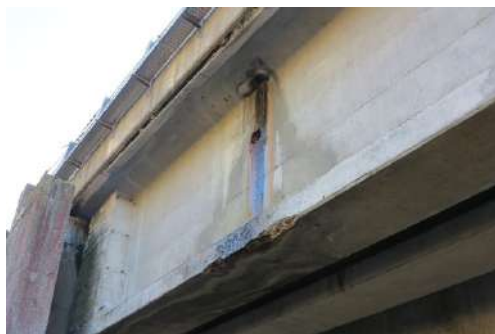
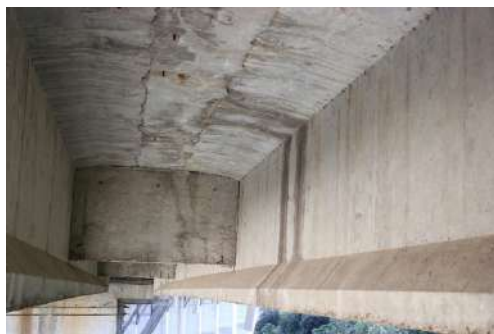
Estensione:  $k_1=0.2$

### 3.14.28 TRAVI in c.a.p. - Difetto Dif. Gen\_1 Tracce di scolo

Le foto mostrano il dettaglio di tracce di scolo su travi in c.a.p.. Il difetto risulta localizzato rispetto alla superficie di queste travi, qui mostrate solo parzialmente. È stata pertanto assegnata estensione  $k_1=0.2$

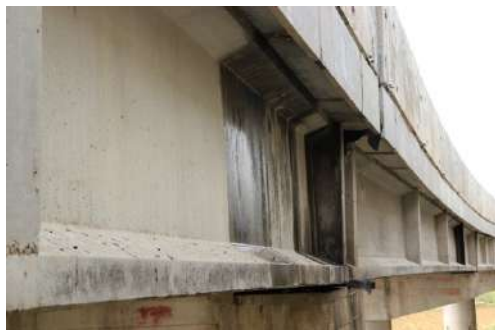
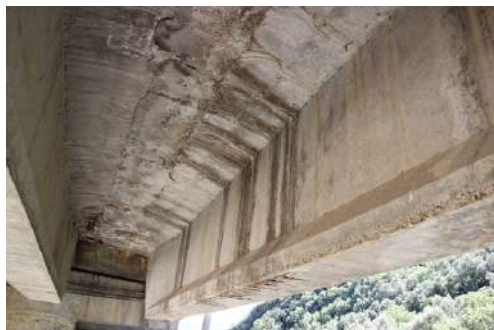
Estensione:  $k_1=0.5$

Le foto mostrano travi in c.a.p. con tracce di scolo. Il difetto risulta diffuso su circa il 50% della superficie di queste travi, qui mostrate solo parzialmente. È stata pertanto assegnata estensione  $k_1=0.5$

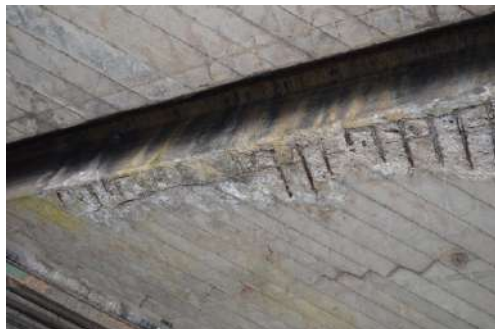
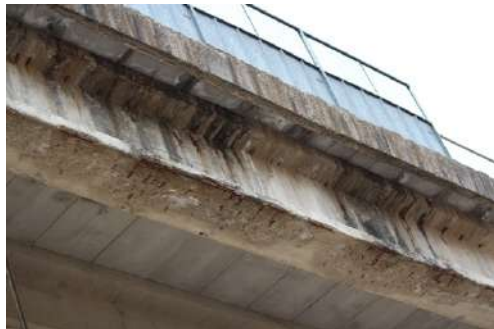
Estensione:  $k_1=1$

Le foto mostrano travi in c.a.p. con tracce di scolo. Il difetto risulta diffuso su quasi tutta la superficie di queste travi, qui mostrate solo parzialmente. È stata pertanto assegnata estensione  $k_1=0.5$

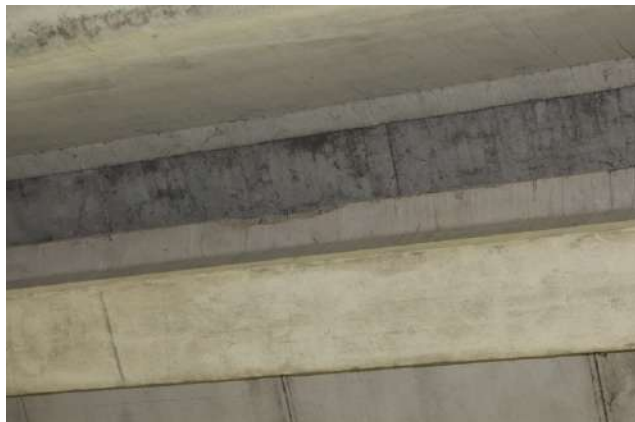
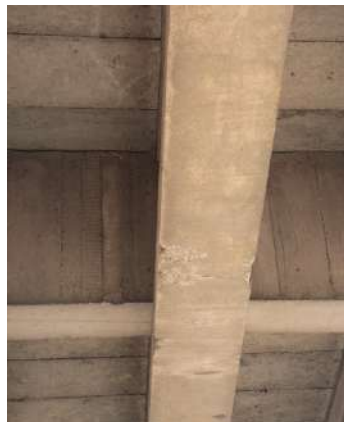
Intensità:  $k2=0.2$

### **3.14.30 TRAVI in c.a.p. - Difetto Dif. Gen\_3 Danni da urto**

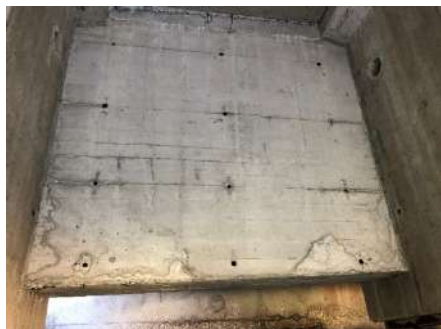
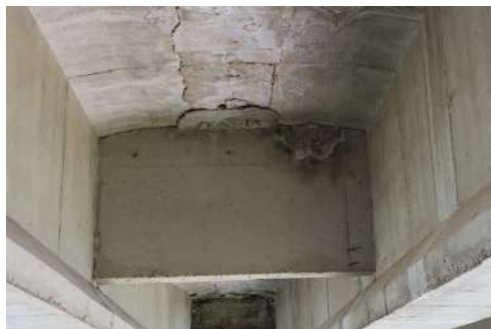
**Estensione:  $k_1=0.2$**

Le foto mostrano parti di traversi in c.a.p. con macchie di umidità passiva. Le macchie sono localizzate rispetto allo sviluppo di questi traversi. È stata pertanto assegnata estensione  $k_1=0.2$

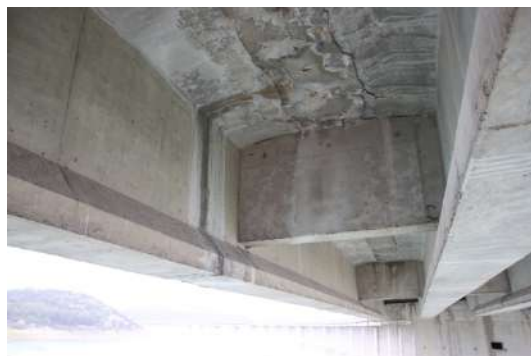
**Estensione:  $k_1=0.5$**

La foto mostra parte di un traverso in c.a.p. con macchie di umidità passiva. Le macchie interessano il 50% della superficie di questo traverso, qui mostrato solo parzialmente. È stata pertanto assegnata estensione  $k_1=0.5$

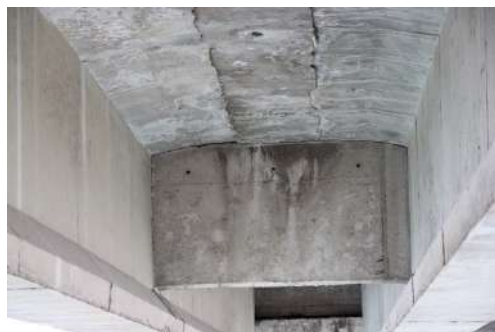
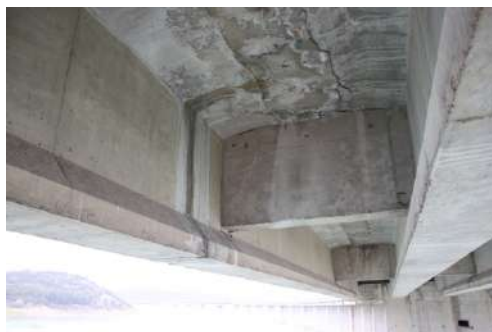
**Estensione:  $k_1=1$**

Le foto mostrano parti di traversi in c.a.p. con macchie di umidità passiva. Le macchie interessano il 50% della superficie di questi traversi, qui mostrati solo parzialmente. È stata pertanto assegnata estensione  $k_1=1$

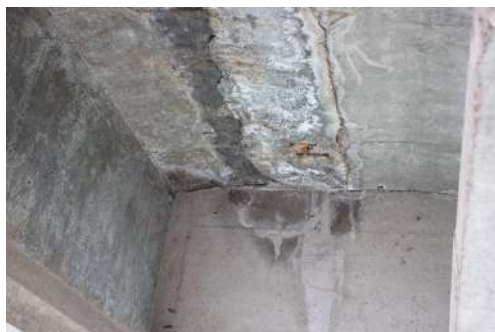
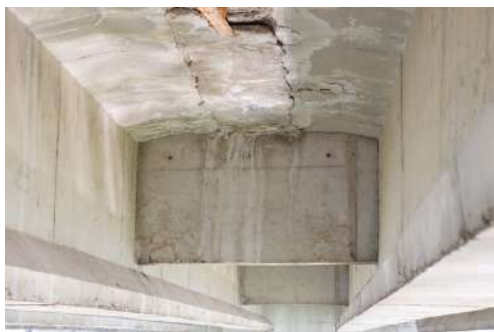
Estensione:  $k_1=0.2$

Le foto mostrano parti di traversi in c.a.p. con macchie di umidità attiva. Le macchie sono localizzate rispetto allo sviluppo di questi traversi. È stata pertanto assegnata estensione  $k_1=0.2$

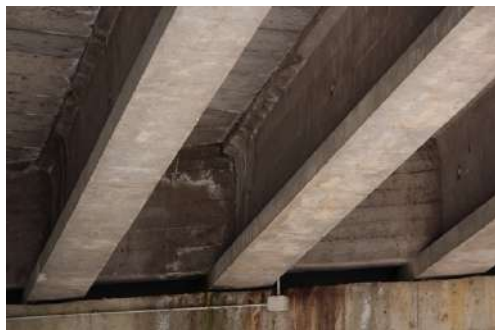
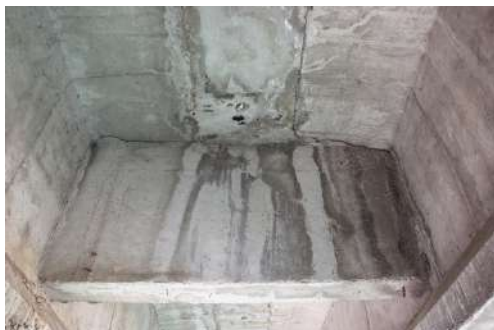
Estensione:  $k_1=0.5$

Le foto mostrano traversi in c.a.p. con macchie di umidità attiva. Le macchie interessano il 50% della superficie di questi traversi, qui mostrati solo parzialmente. È stata pertanto assegnata estensione  $k_1=0.5$

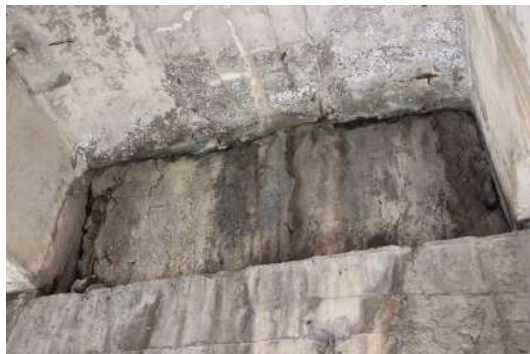
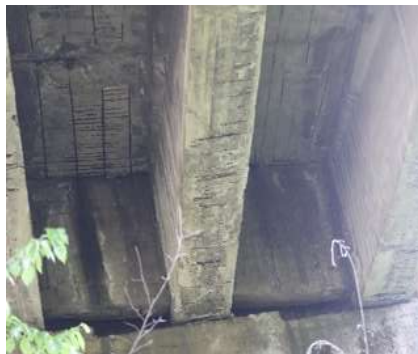
Estensione:  $k_1=1$

Le foto mostrano traversi in c.a.p. con macchie di umidità attiva. Le macchie interessano quasi tutta la superficie di questi traversi, qui mostrati solo parzialmente. È stata pertanto assegnata estensione  $k_1=1$

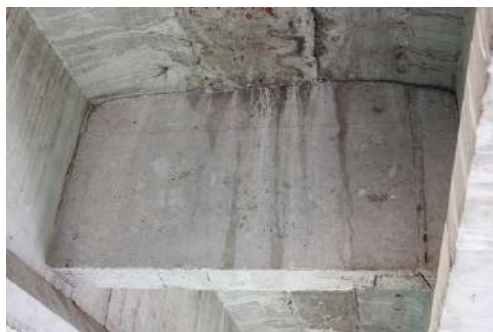
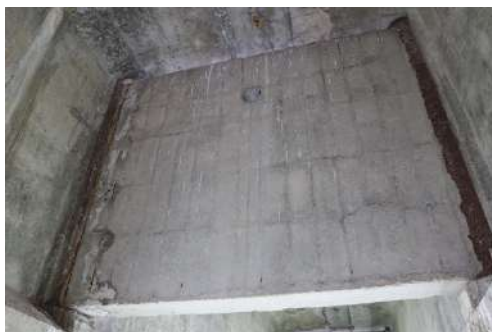
**Estensione:  $k_1=0.2$**

Le foto mostrano traversi in c.a.p. con calcestruzzo dilavato/ammalorato. Il difetto è localizzato rispetto allo sviluppo di questi traversi, qui mostrati solo parzialmente. È stata pertanto assegnata estensione  $k_1=0.2$

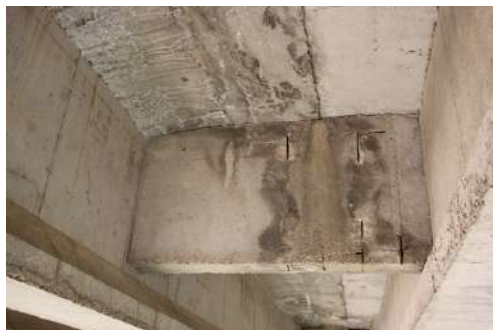
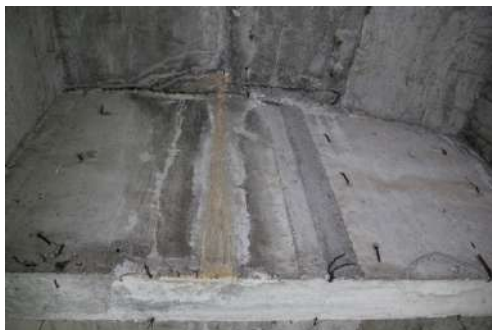
**Estensione:  $k_1=0.5$**

Le foto mostrano traversi in c.a.p. con calcestruzzo dilavato/ammalorato. Il difetto interessa il 50% della superficie di questi traversi, qui mostrati solo parzialmente. È stata pertanto assegnata estensione  $k_1=0.5$

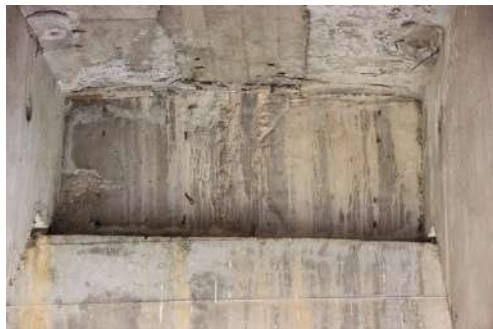
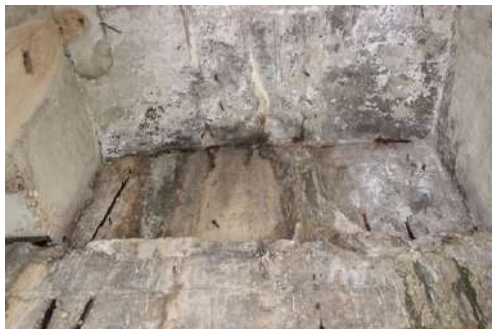
**Estensione:  $k_1=1$**

Le foto mostrano traversi in c.a.p. con calcestruzzo dilavato/ammalorato. Il difetto interessa quasi tutta la superficie di questi traversi, qui mostrati solo parzialmente. È stata pertanto assegnata estensione  $k_1=1$

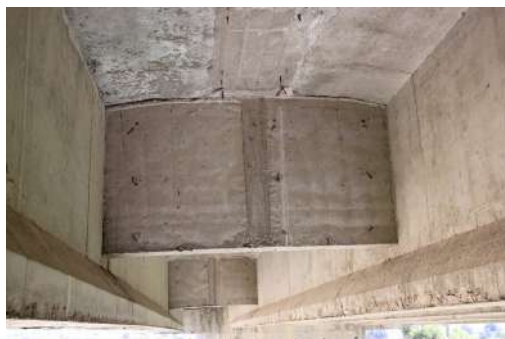
(Intensità:  $k_2=1$ )

Le foto mostrano traversi in c.a.p. con vespai. Il difetto è localizzato rispetto allo sviluppo di questi traversi, qui mostrati solo parzialmente. È stata pertanto assegnata estensione  $k_1=0.2$

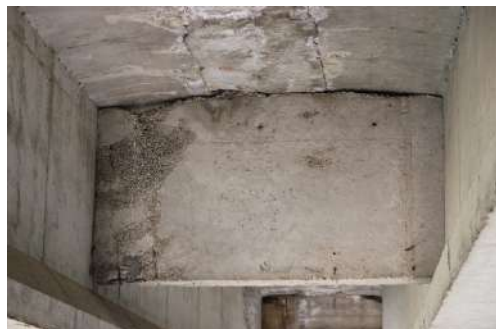
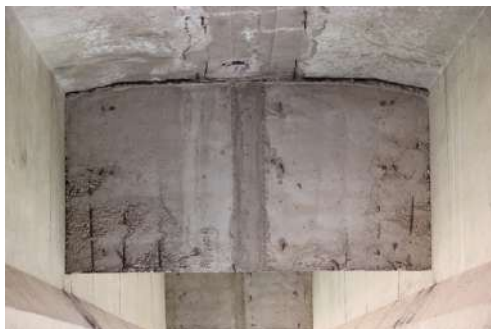
Estensione:  $k_1=0.5$

Le foto mostrano traversi in c.a.p. con vespai. Il difetto interessa il 50% della superficie di questi traversi, qui mostrati solo parzialmente. È stata pertanto assegnata estensione  $k_1=0.5$
