# **La difettosità dei ponti in c.a. e c.a.p.**

Giuseppina Uva, Claudio Mazzotti,  
Walter Salvatore

Questo primo quaderno è dedicato alla difettosità dei ponti in calcestruzzo armato ordinario – c.a. e calcestruzzo armato precompresso – c.a.p., e alla sua redazione hanno contribuito: Giuseppina Uva, Andrea Nettis, Mirko Calò e Vito Tateo, Politecnico di Bari; Claudio Mazzotti ed Enrico Cardillo – Università di Bologna.

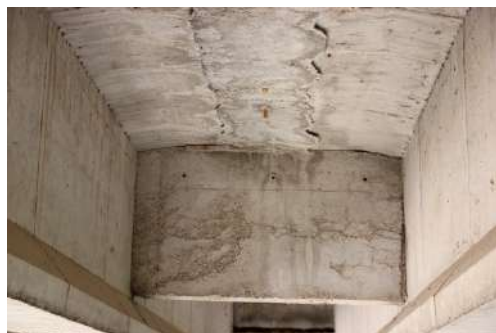
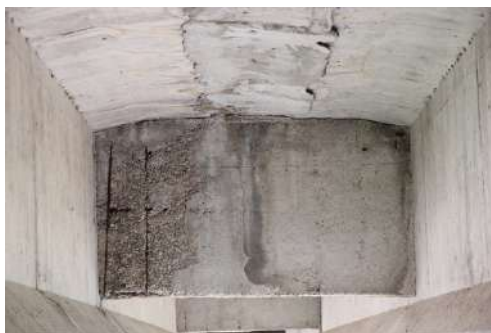
Estensione:  $k_1=1$

Le foto mostrano traversi in c.a.p. con vespai. Il difetto interessa quasi tutta la superficie di questi traversi, qui mostrati solo parzialmente. È stata pertanto assegnata estensione  $k_1=1$

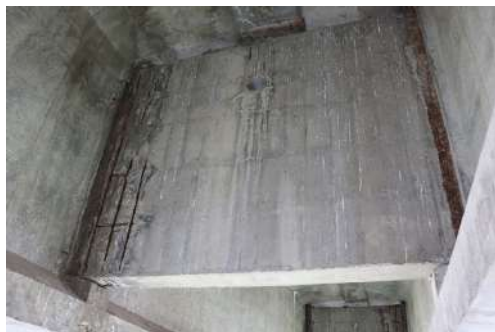
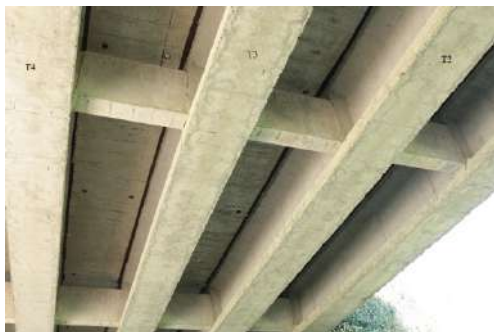
Estensione:  $k_1=0.2$

Le foto mostrano traversi in c.a.p. con distacchi di copriferro. Il difetto è localizzato rispetto allo sviluppo di questi traversi, qui mostrati solo parzialmente. È stata pertanto assegnata estensione  $k_1=0.2$

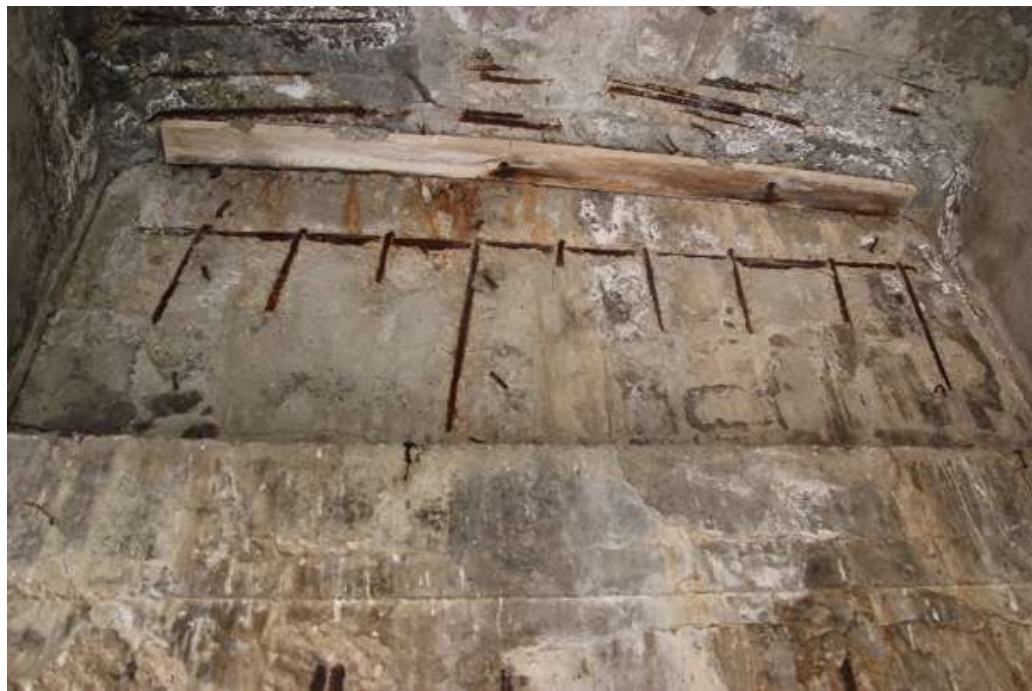
Estensione:  $k_1=1$

La foto mostra un traverso in c.a.p. con distacchi di copriferro. Il difetto interessa l'intera superficie di questo traverso, qui mostrato solo parzialmente. È stata pertanto assegnata estensione  $k_1=1$

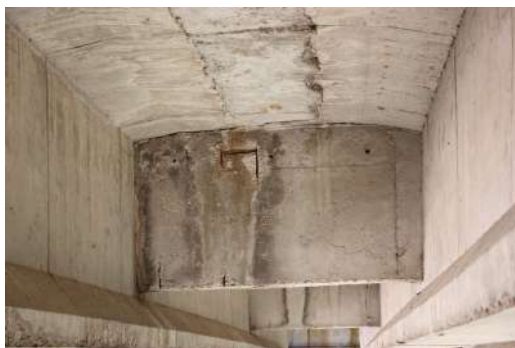
Le foto mostrano traversi in c.a.p. con armatura ossidata/corrosa. Il difetto è localizzato rispetto allo sviluppo di questi traversi, qui mostrati solo parzialmente. È stata pertanto assegnata estensione  $k1=0.2$

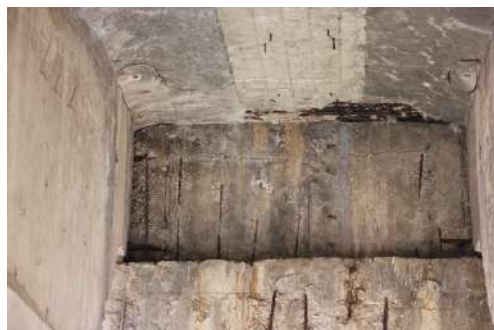
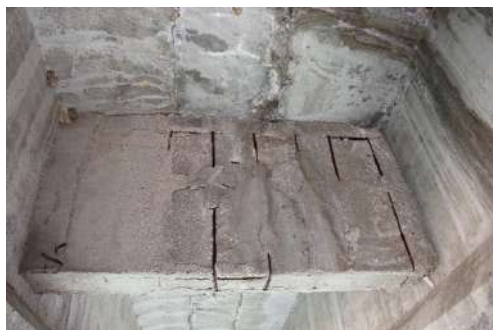
Estensione:  $k1=0.5$

Le foto mostrano due traversi in c.a.p. con armatura ossidata/corrosa. Il difetto interessa circa il 50% della superficie di questi traversi, qui mostrati solo parzialmente. È stata pertanto assegnata estensione  $k1=0.5$

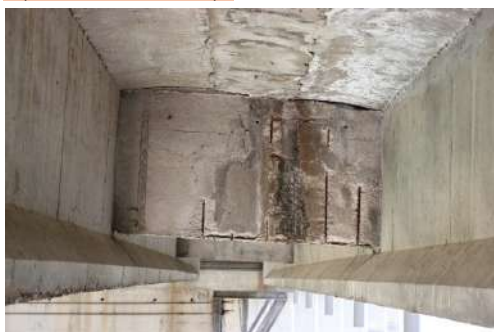
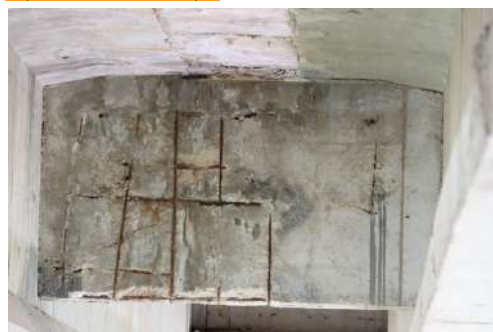
Estensione:  $k1=1$

Le foto mostrano due traversi in c.a.p. con armatura ossidata/corrosa. Il difetto interessa quasi tutta la superficie di questi traversi, qui mostrati solo parzialmente. È stata pertanto assegnata estensione  $k1=1$

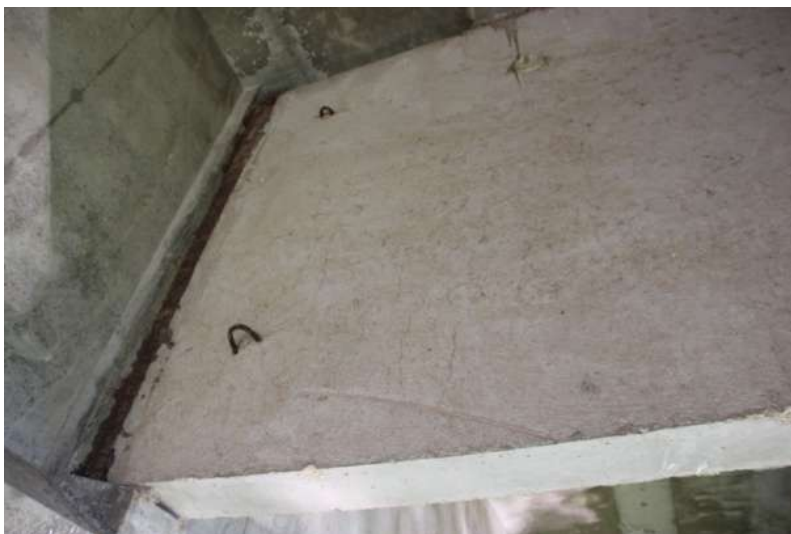
Estensione:  $k_1=0.5$

La foto mostra un traverso in c.a.p. con lesioni a ragnatela modeste. Il difetto interessa il 50% circa della superficie del traverso, qui mostrato solo parzialmente. È stata pertanto assegnata estensione  $k_1=0.5$

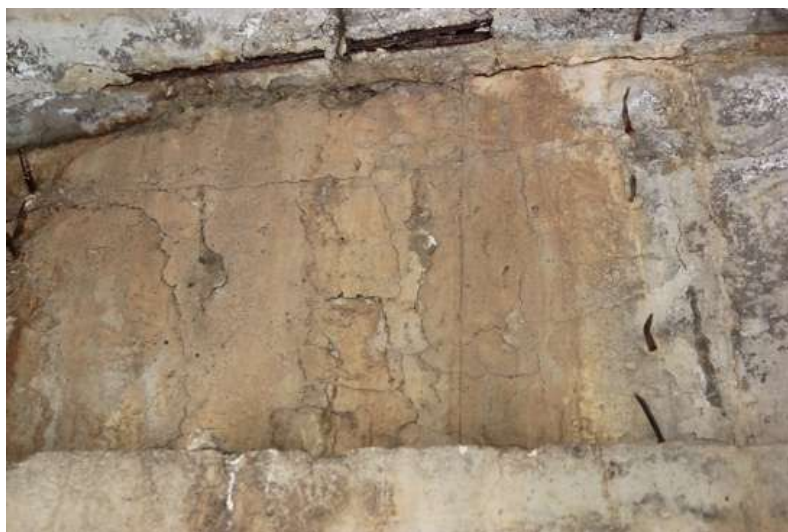
Estensione:  $k_1=1$

La foto mostra un traverso in c.a.p. con lesioni a ragnatela modeste. Il difetto interessa quasi tutta la superficie del traverso, qui mostrati solo parzialmente. È stata pertanto assegnata estensione  $k_1=1$

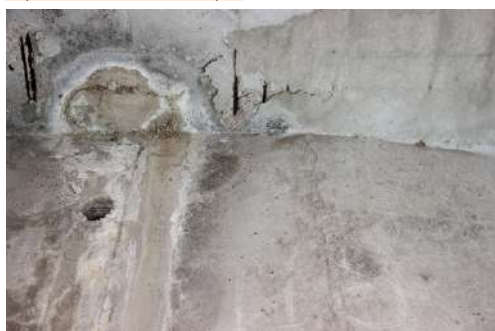
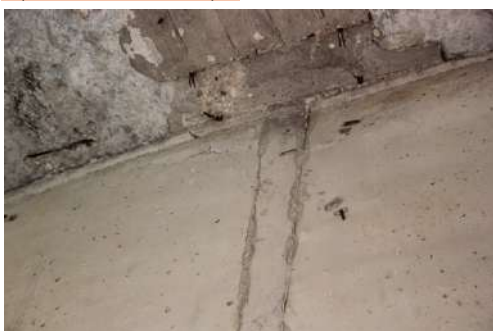
Estensione:  $k1=0.2$

Le foto mostrano dettagli di fessure diagonali in traversi in c.a.p.. Queste fessure sono localizzate rispetto allo sviluppo di questi traversi, qui mostrati solo parzialmente. È stata pertanto assegnata estensione  $k1=0.2$

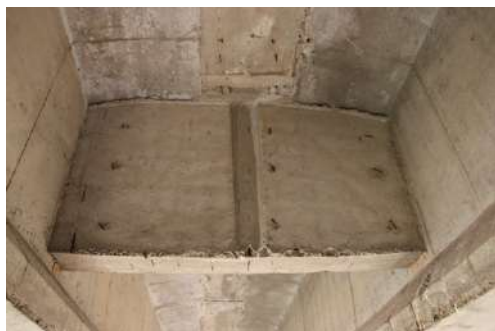
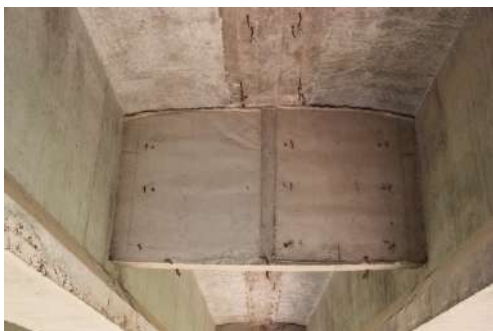
Estensione:  $k1=0.5$

Le foto mostrano traversi in c.a.p. con fessure diagonali. Queste fessure interessano il 50% della lunghezza significativa di questi traversi. È stata pertanto assegnata estensione  $k1=0.5$

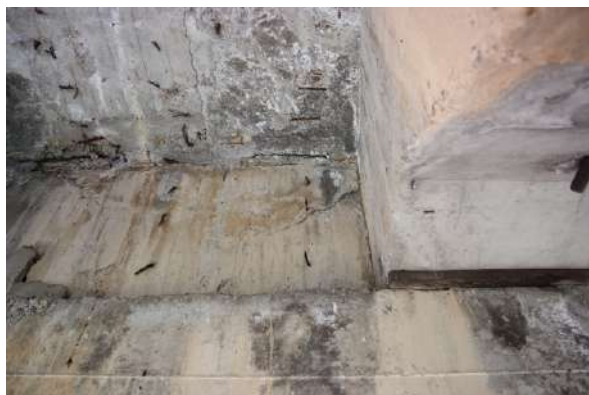
Estensione:  $k1=1$

La foto mostra un traverso in c.a.p. con fessure diagonali. Queste fessure interessano quasi la totalità della lunghezza significativa di questo traverso. È stata pertanto assegnata estensione  $k1=1$

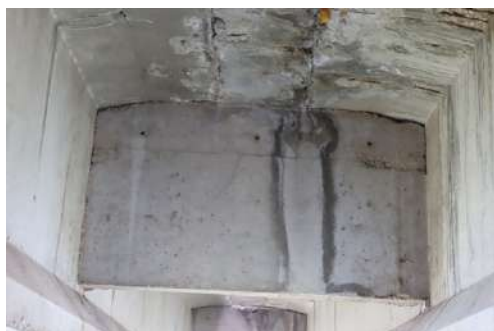
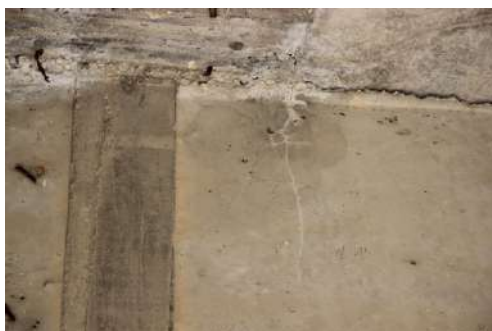
Intensità:  $k_2=0.2$

*Esempi fotografici di dettaglio relativi alla intensità k2*

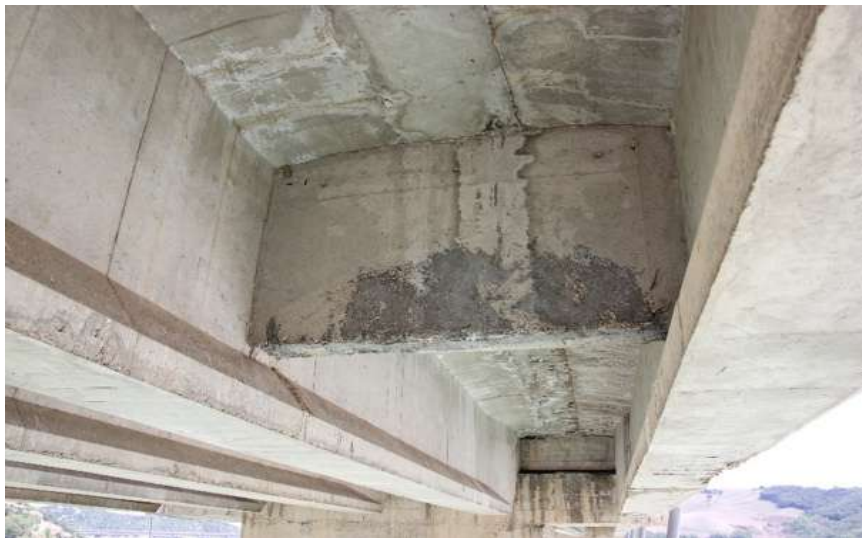
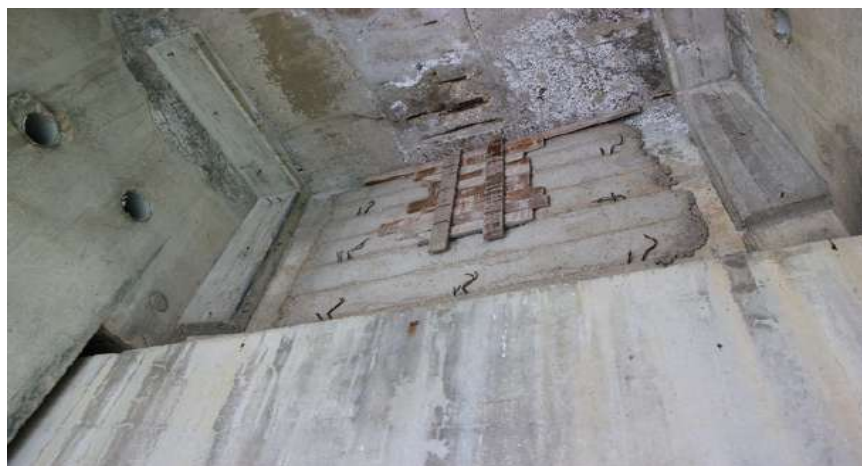
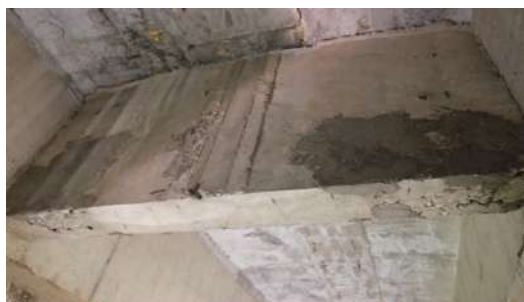
**3.15.9 TRAVERSI in c.a.p. - Difetto c.a./c.a.p.\_12 Riprese successive deteriorate**

Estensione: k1=1 sempre

Intensità: k2=1 sempre

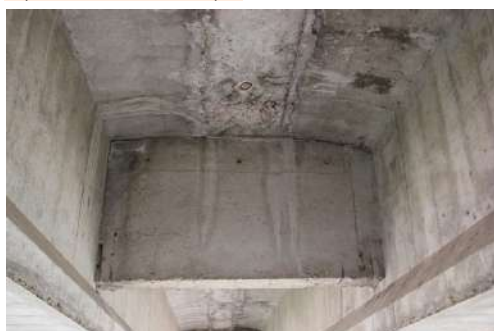
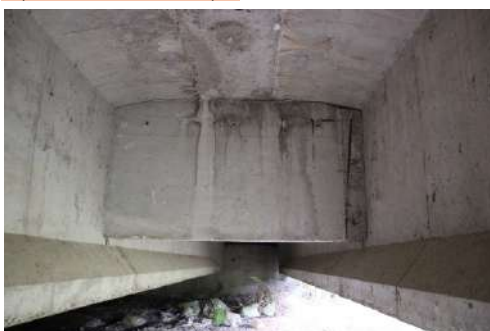
Estensione:  $k1=0.2$

Le foto mostrano traversi in c.a.p. con staffe scoperte/ossidate. Questo difetto è localizzato rispetto allo sviluppo di questi traversi. È stata pertanto assegnata estensione  $k1=0.2$

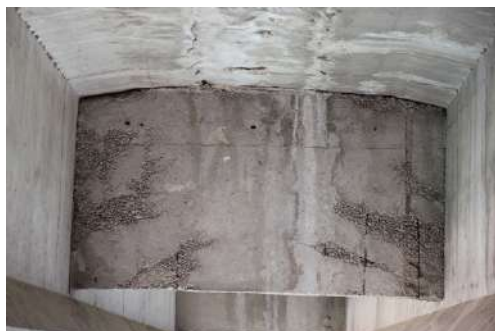
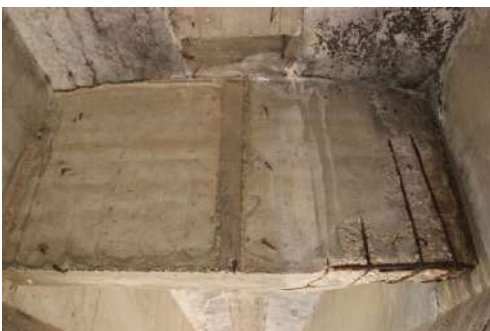
Estensione:  $k1=0.5$

Le foto mostrano traversi in c.a.p. con staffe scoperte/ossidate. Questo difetto interessa circa il 50% di questi traversi. È stata pertanto assegnata estensione  $k1=0.5$

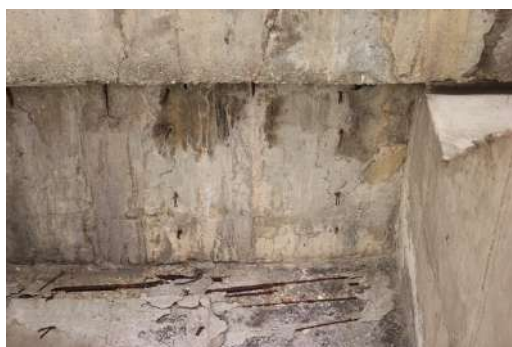
Estensione:  $k1=1$

La foto mostra un traverso in c.a.p. con staffe scoperte/ossidate. Questo difetto interessa quasi tutta la lunghezza di questo traverso. È stata pertanto assegnata estensione  $k1=1$

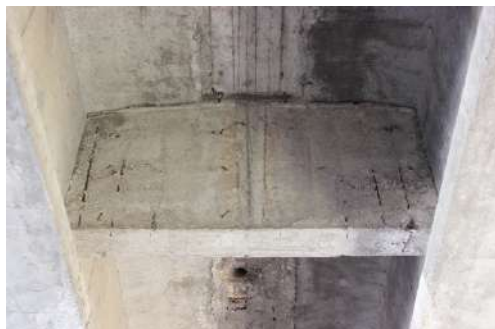
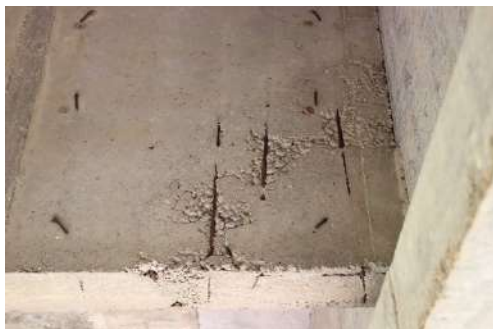
Intensità:  $k_2=0.2$

*Esempi fotografici di dettaglio relativi alla intensità k2*

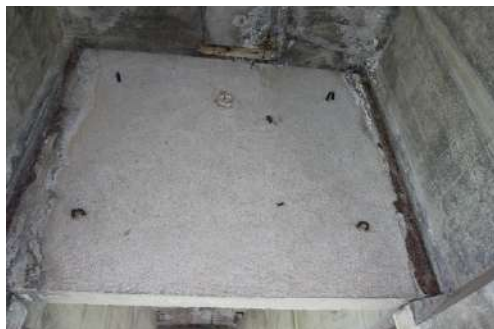
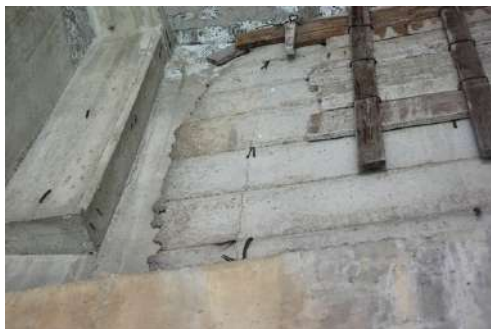
Estensione:  $k1=0.5$

Le foto mostrano traversi in c.a.p. con fessure trasversali. Le fessure interessano il 50% della lunghezza significativa di questi elementi. È stata pertanto assegnata estensione  $k1=0.5$

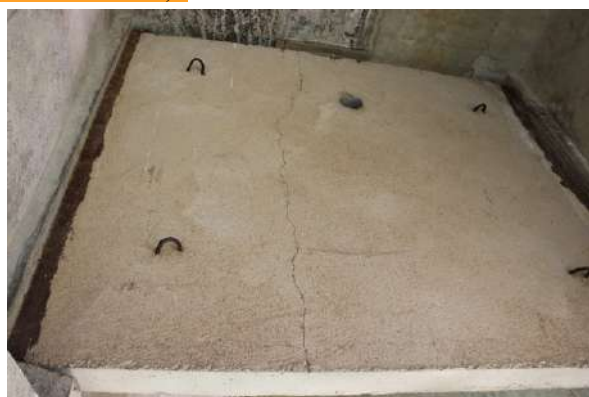
Estensione:  $k1=1$

La foto mostra un traverso in c.a.p. con fessure trasversali. Le fessure interessano l'intera lunghezza significativa di questo elemento. È stata pertanto assegnata estensione  $k1=1$

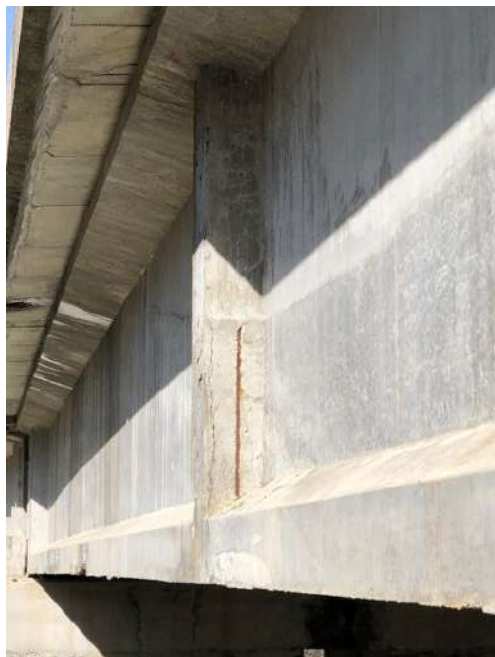
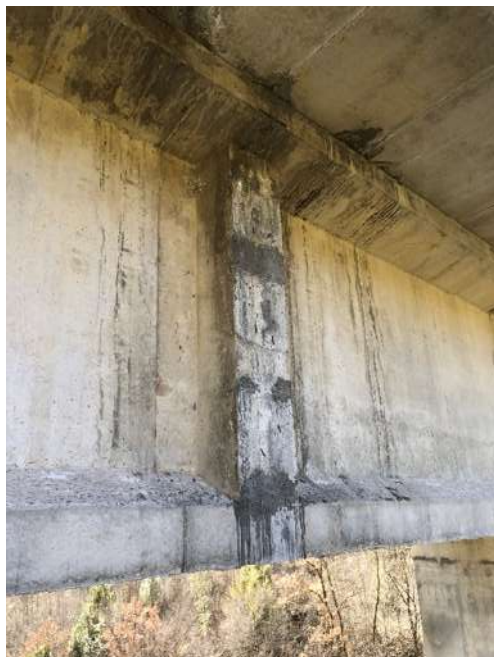
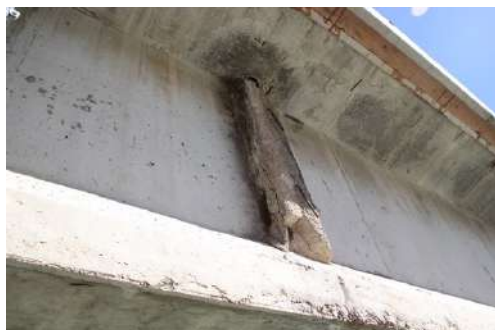
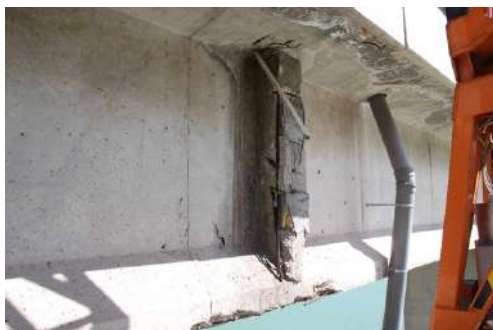
**3.15.13 TRAVERSI in c.a.p. - Difetto c.a./c.a.p.\_21 Cls ammalorato/dilavato Testate**

Estensione:  $k1=1$  sempre

Intensità:  $k2=1$  sempre

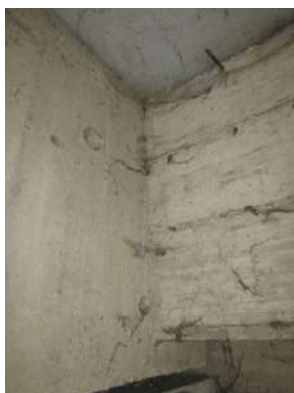
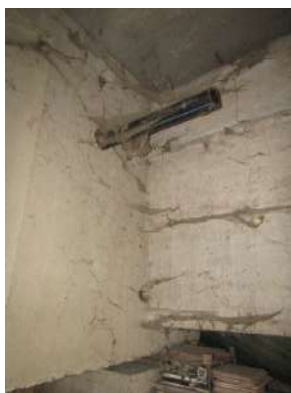
Estensione:  $k_1=0.2$

Le foto mostrano dettagli di lesioni in corrispondenza dei nodi travi-traversi. Le lesioni sono localizzate rispetto allo sviluppo di questi nodi. È stata pertanto assegnata estensione  $k_1=0.2$

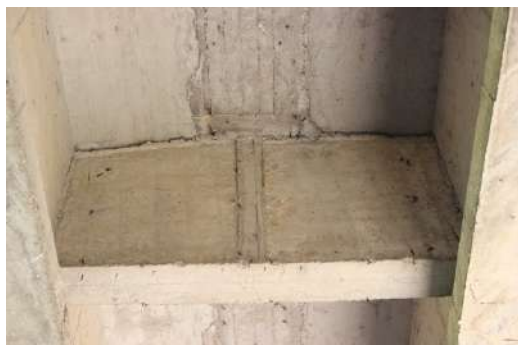
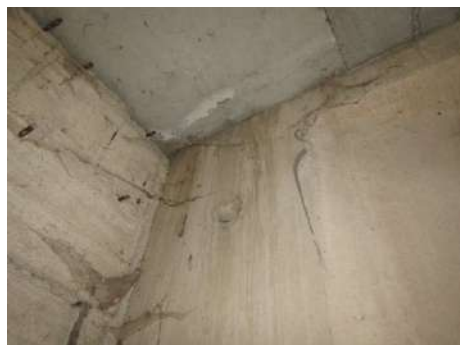
Estensione:  $k_1=0.5$

Le foto mostrano dettagli di lesioni/distacchi in corrispondenza dei nodi travi-traversi. Il difetto interessa il 50% della lunghezza dell'interfaccia di questi nodi. È stata pertanto assegnata estensione  $k_1=0.5$

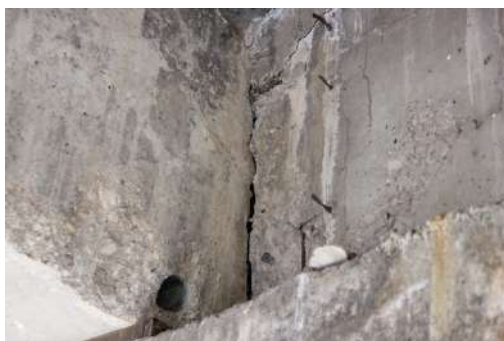
Estensione:  $k_1=1$

La foto mostra il dettaglio di un distacco in corrispondenza di un nodo trave-traverso. Il difetto interessa l'intera altezza del nodo. È stata pertanto assegnata estensione  $k_1=1$

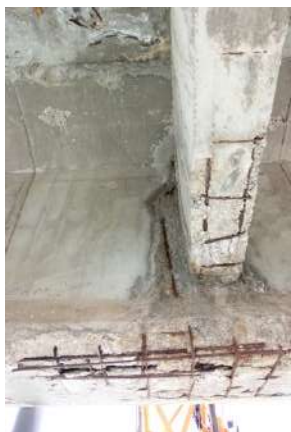
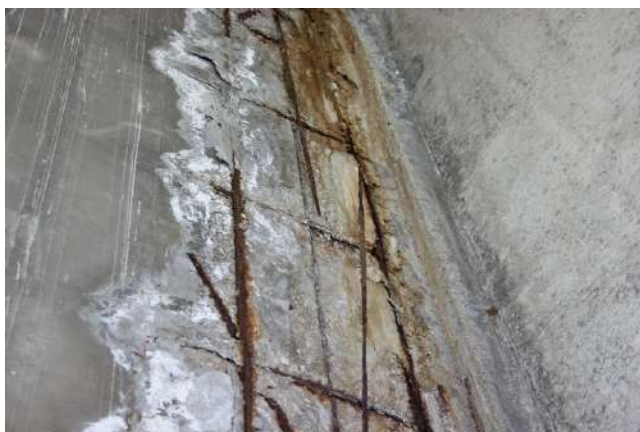
Estensione:  $k_1=0.2$

Le foto mostrano dettagli di staffe rotte in traversi in c.a.p.. Il difetto interessa solo localmente questi traversi, qui mostrati solo parzialmente. È stata pertanto assegnata estensione  $k_1=0.2$

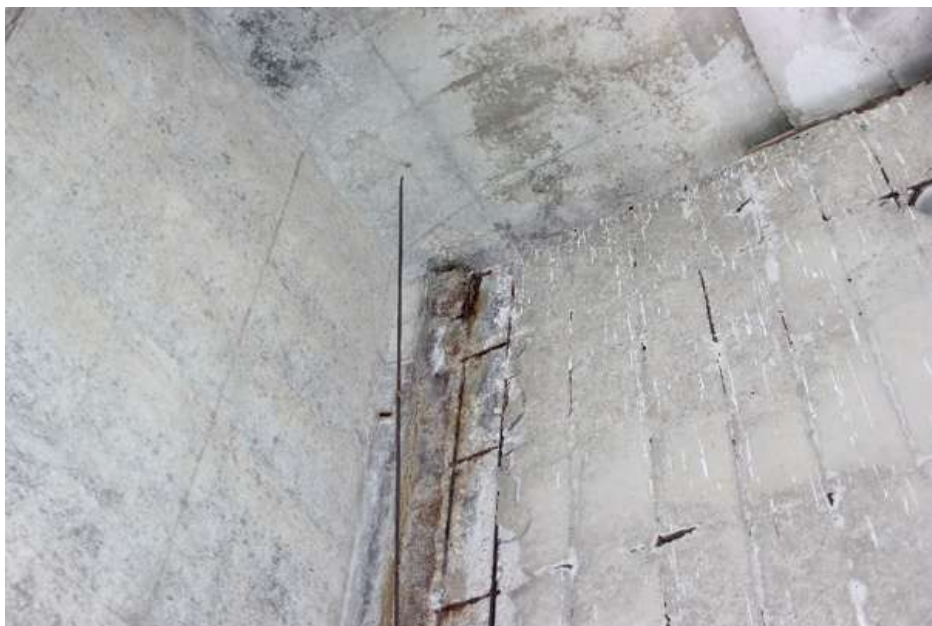
Estensione:  $k_1=0.5$

La foto mostra il dettaglio di un traverso in c.a.p. con staffe rotte. Il difetto interessa circa il 50% della superficie di questo traverso, qui mostrato solo parzialmente. È stata pertanto assegnata estensione  $k_1=0.5$

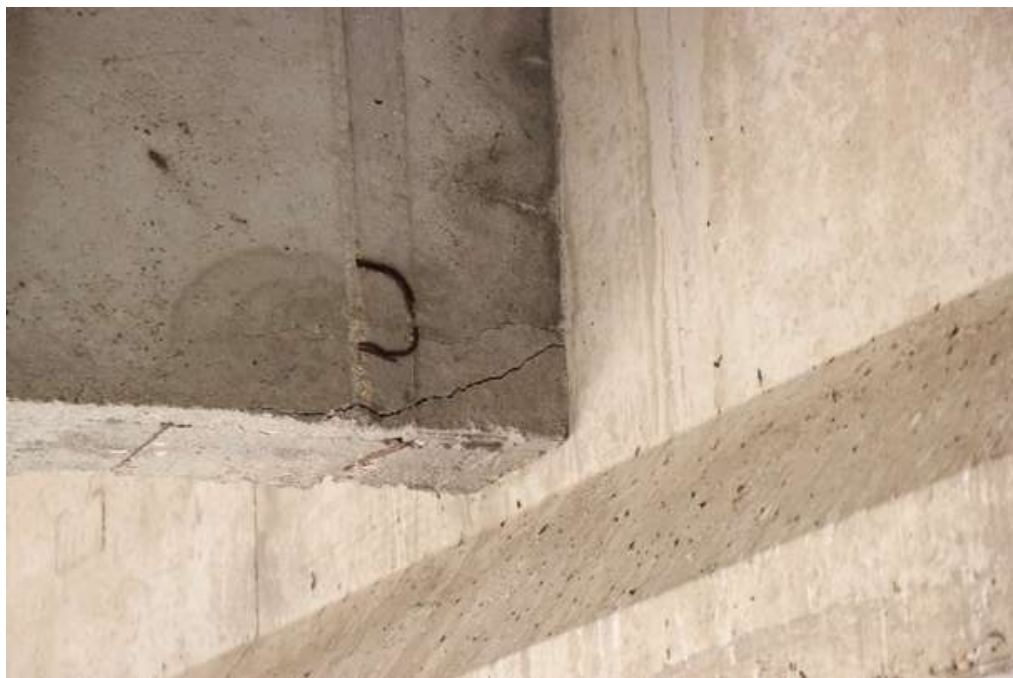
Estensione:  $k_1=0.2$

La foto mostra il dettaglio di lesioni capillari agli ancoraggi in un traverso in c.a.p.. Il difetto interessa solo localmente questo traverso, qui mostrato solo parzialmente. È stata pertanto assegnata estensione  $k_1=0.2$

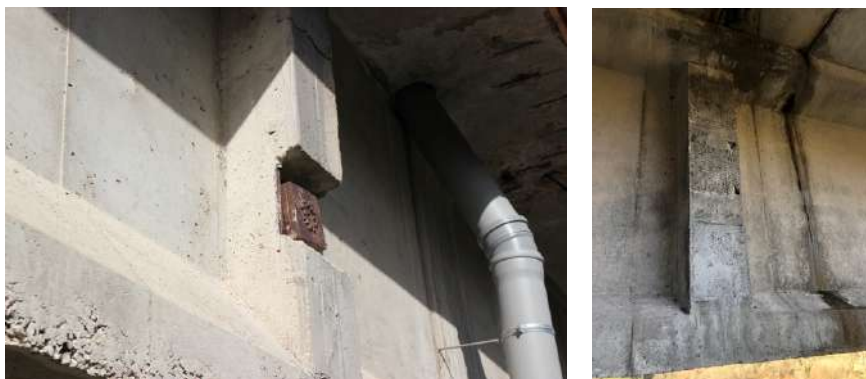
Estensione:  $k_1=0.2$

Le foto mostrano il dettaglio di testate di ancoraggio non sigillate in due traversi in c.a.p.. Il difetto interessa solo localmente questi traversi, qui mostrati solo parzialmente. È stata pertanto assegnata estensione  $k_1=0.2$

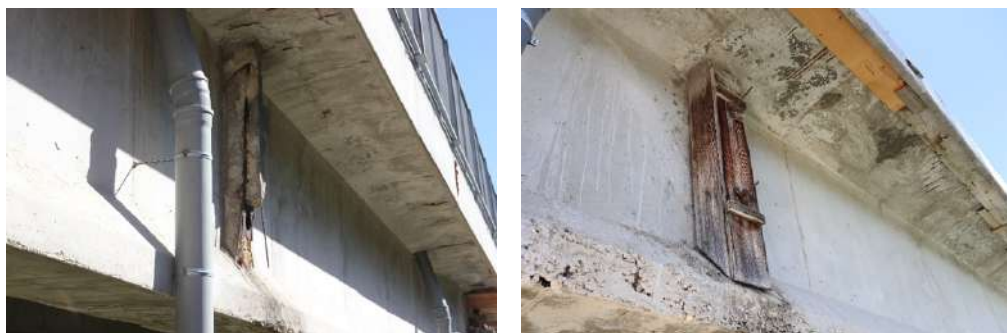
Estensione:  $k_1=0.5$

Le foto mostrano il dettaglio di testate di ancoraggio non sigillate in due traversi in c.a.p.. Il difetto interessa il 50% degli ancoraggi di questi traversi. È stata pertanto assegnata estensione  $k_1=0.5$

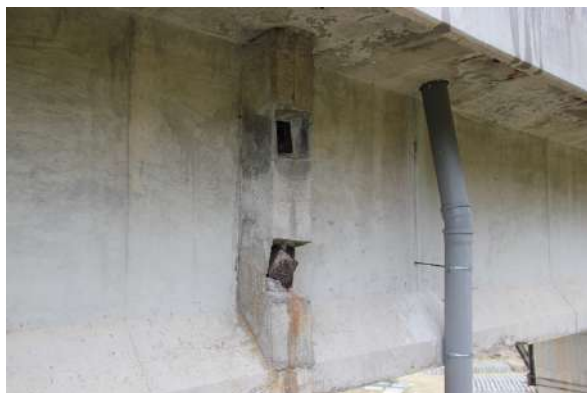
Estensione:  $k_1=1$

La foto mostra il dettaglio di testate di ancoraggio non sigillate in un traverso in c.a.p.. Il difetto interessa tutti gli ancoraggi di questo traverso. È stata pertanto assegnata estensione  $k_1=1$

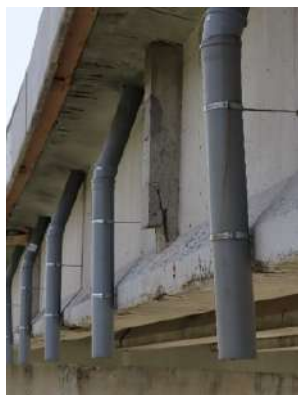
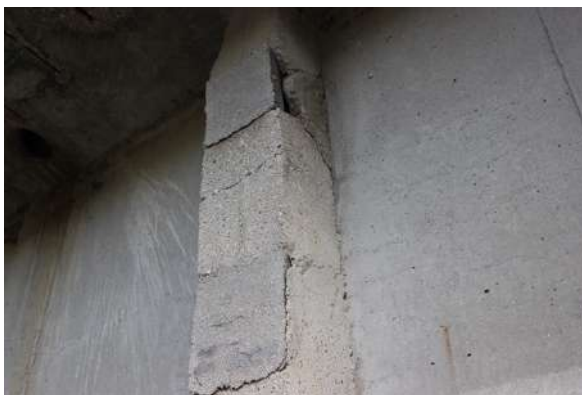
Estensione:  $k_1=0.2$

Le foto mostrano il distacco di tamponi di testate in traversi in c.a.p.. Il difetto interessa solo localmente questi traversi, qui mostrati solo parzialmente. È stata pertanto assegnata estensione  $k_1=0.2$

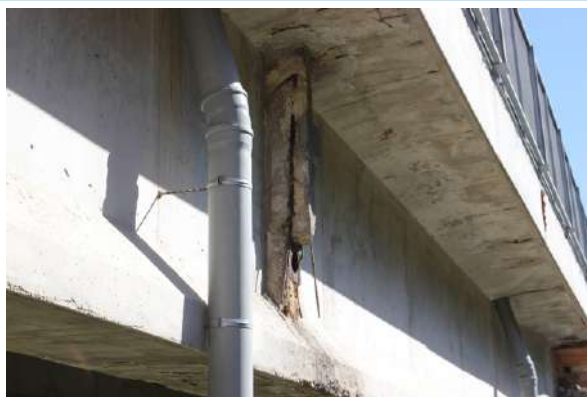
Estensione:  $k_1=0.5$

La foto mostra il distacco di un tamponi di testata in un traverso in

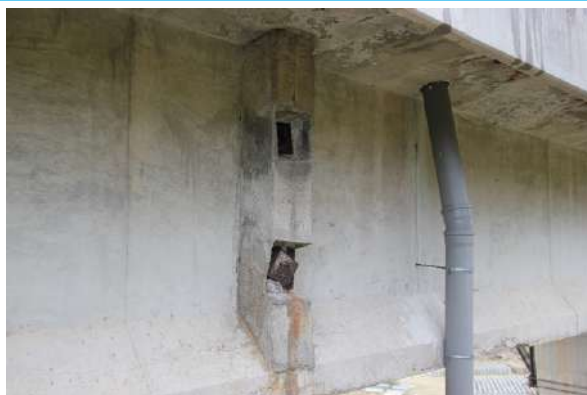
Estensione:  $k_1=1$

La foto mostra il distacco di un tamponi di testata in un traverso in c.a.p.. Il difetto interessa entrambi i tamponi di questo traverso, sebbene qui ne sia mostrato solo uno. È stata pertanto assegnata estensione  $k_1=1$

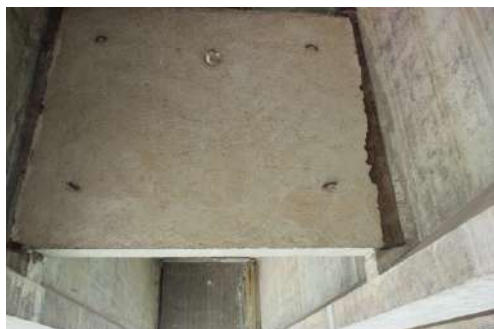
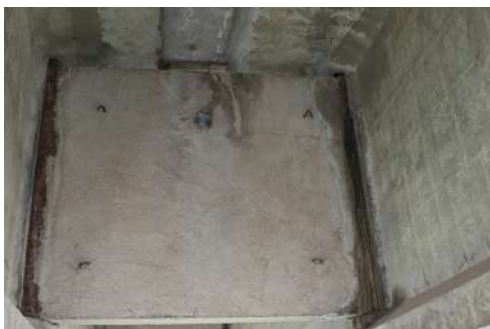
Estensione:  $k1=0.2$

Le foto mostrano traversi in c.a.p. con lesioni su anima lungo i cavi. Il difetto interessa solo localmente questi traversi. È stata pertanto assegnata estensione  $k1=0.2$

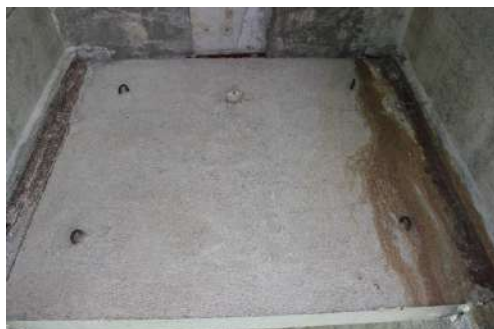
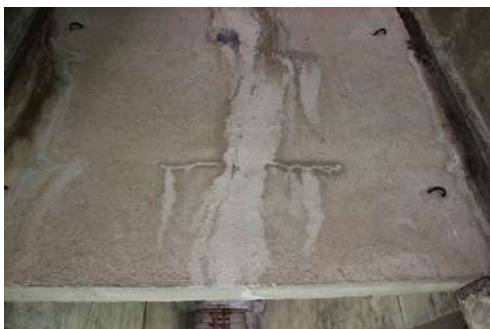
Estensione:  $k1=0.5$

Le foto mostrano traversi in c.a.p. con lesioni su anima lungo i cavi. Il difetto interessa il 50% circa della lunghezza di questi traversi. È stata pertanto assegnata estensione  $k1=0.5$

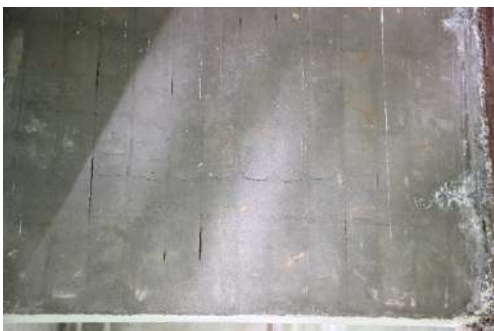
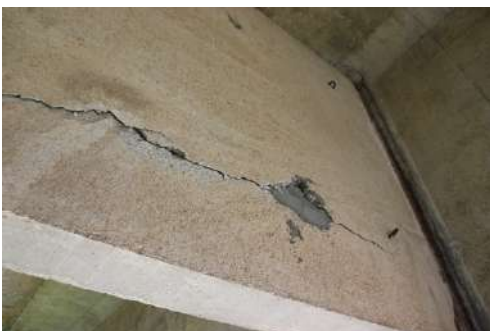
Estensione:  $k1=1$

Le foto mostrano traversi in c.a.p. con lesioni su anima lungo i cavi. Il difetto interessa quasi interamente la lunghezza di questi traversi. È stata pertanto assegnata estensione  $k1=1$

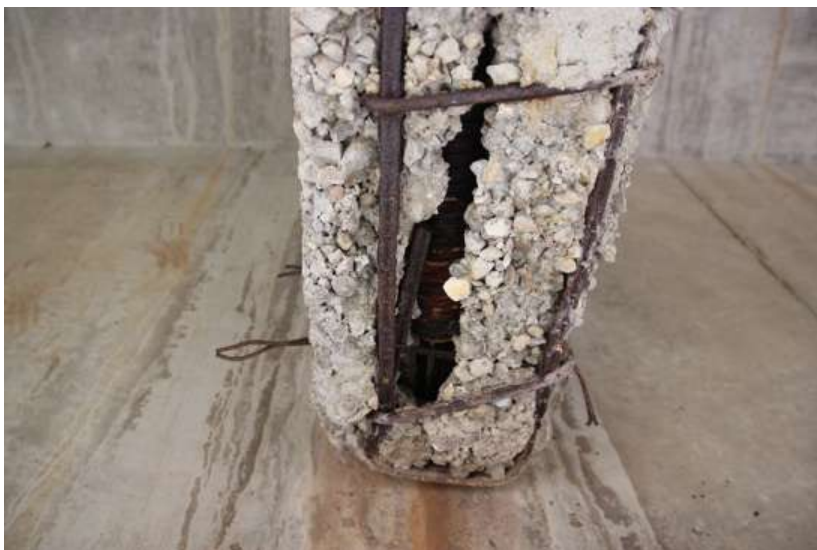
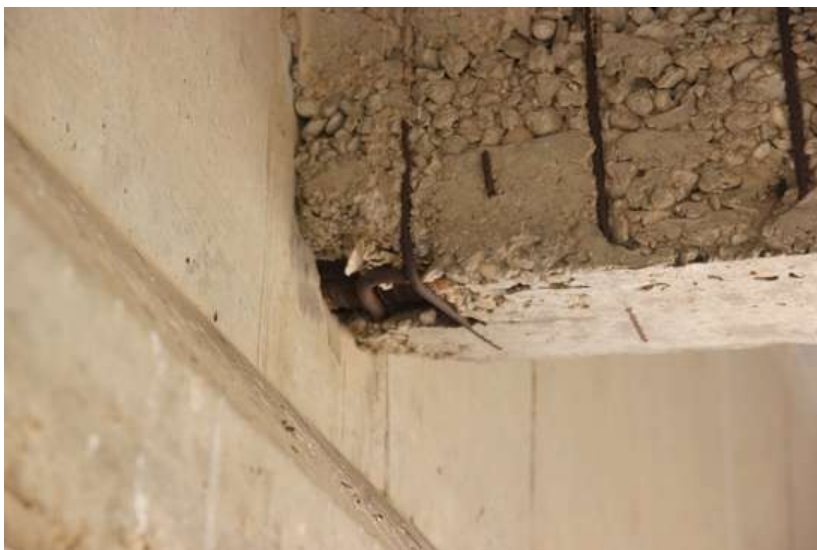
Estensione:  $k_1=0.2$

Le foto mostrano il dettaglio di guaine in vista in due traversi in c.a.p.. Il difetto interessa solo localmente questi traversi, qui mostrati solo parzialmente. È stata pertanto assegnata estensione  $k_1=0.2$

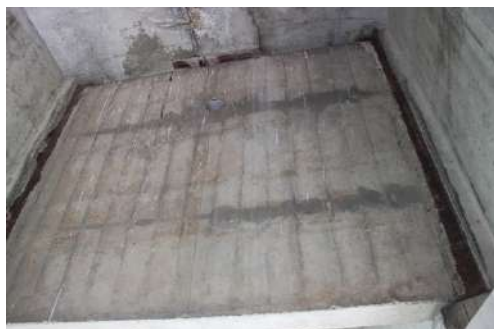
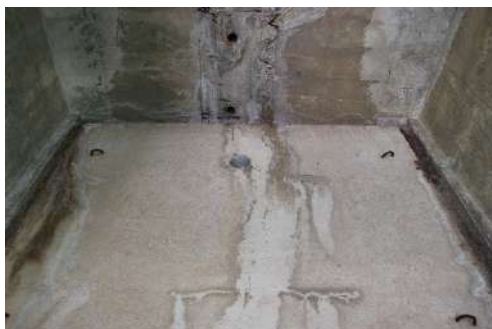
Estensione:  $k_1=0.5$

Le foto mostrano traversi in c.a.p. con macchie dovute ad umidità dall'interno. Il difetto interessa il 50% della superficie di questi traversi. È stata pertanto assegnata estensione  $k_1=0.5$

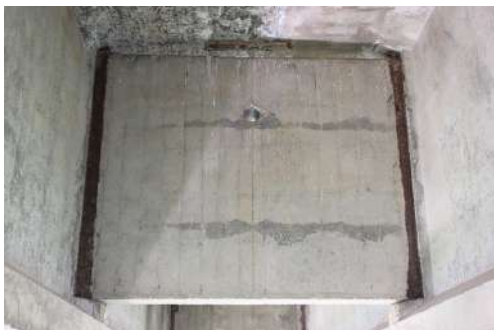
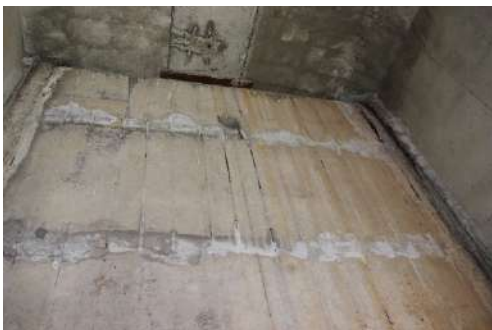
Estensione:  $k_1=1$

Le foto mostrano traversi in c.a.p. con macchie dovute ad umidità dall'interno. Il difetto interessa quasi tutta la superficie di questi traversi. È stata pertanto assegnata estensione  $k_1=1$

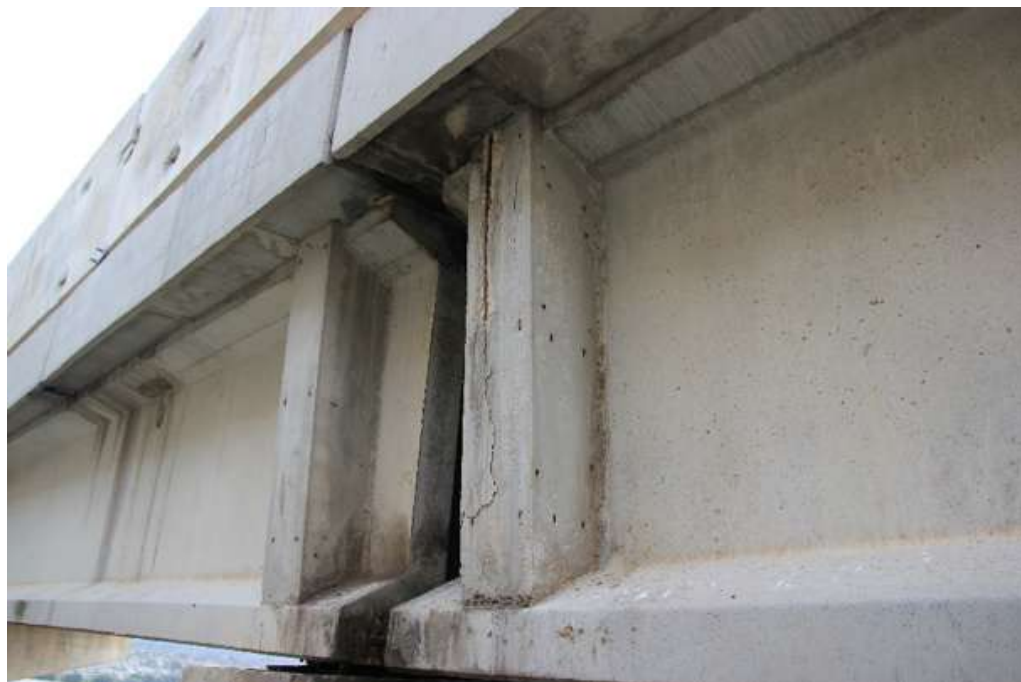
Estensione:  $k_1=0.5$

La foto mostra il dettaglio della testata di un traverso in c.a.p. con armatura scoperta/ossidata. Il difetto interessa solo una delle due testate di questo traverso. È stata pertanto assegnata estensione  $k_1=0.5$

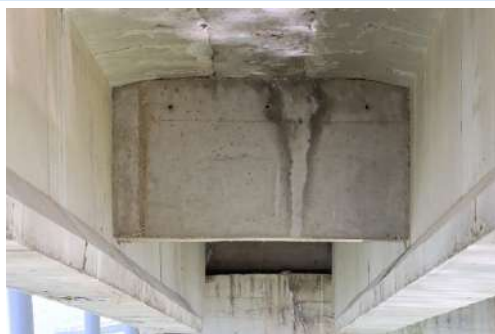
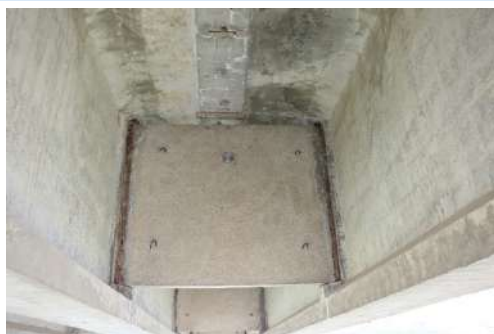
Estensione:  $k_1=0.2$

Le foto mostrano traversi in c.a.p. con tracce di scolo. Il difetto interessa solo localmente la superficie di questi traversi. È stata pertanto assegnata estensione  $k_1=0.2$

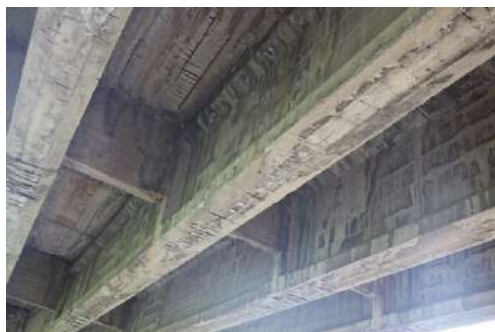
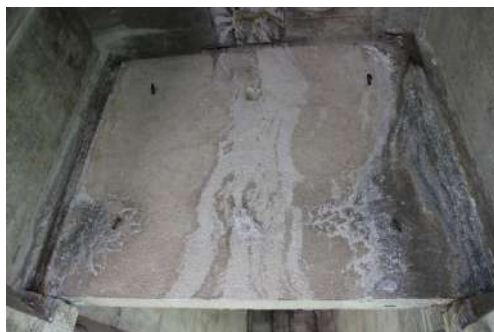
Estensione:  $k_1=0.5$

Le foto mostrano traversi in c.a.p. con tracce di scolo. Il difetto interessa circa il 50% della superficie di questi traversi. È stata pertanto assegnata estensione  $k_1=0.5$

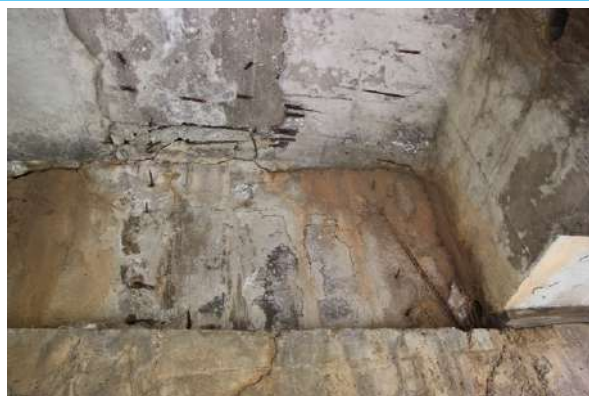
Estensione:  $k_1=1$

La foto mostra un traverso in c.a.p. con tracce di scolo. Il difetto interessa quasi tutta la superficie del traverso. È stata pertanto assegnata estensione  $k_1=1$

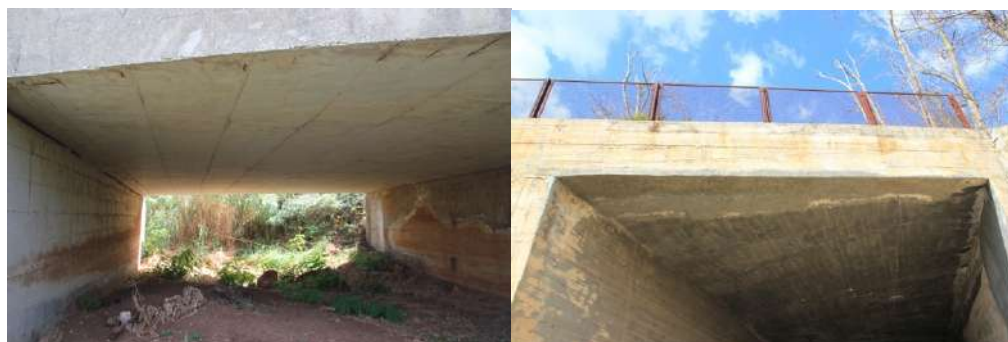
Figura 3-17 Esempi di impalcati composti da solette in c.a.

La Scheda di difettosità n. 18 – “Soletta in c.a.” (Figura 3-16) si occupa del rilievo della difettosità degli elementi di soletta che compongono interamente la sovrastruttura di impalcati a “soletta appoggiata” o “soletta continua” (Figura 3-17) o ad esempio, connettono gli elementi del graticcio dei ponti a travata.

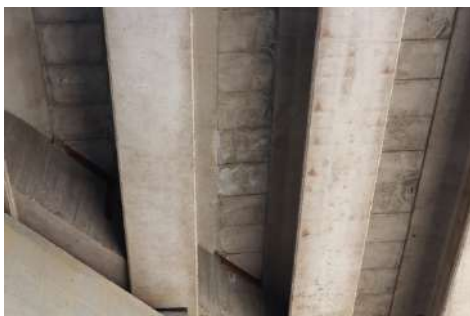
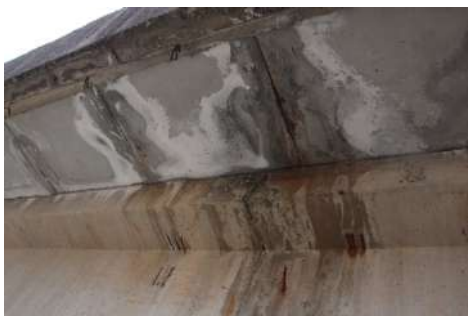
**Estensione:  $k_1=0.2$**

Le foto mostrano parti di solette in c.a. con macchie di umidità passiva. Le macchie sono localizzate rispetto allo sviluppo di queste solette, qui mostrate solo parzialmente. È stata pertanto assegnata estensione  $k_1=0.2$

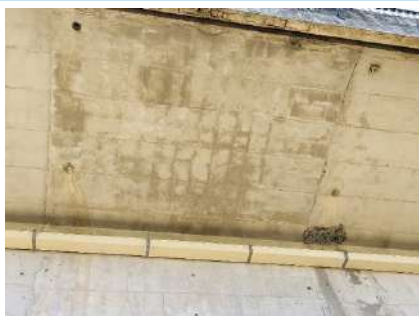
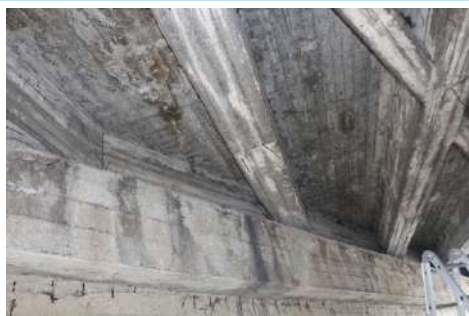
**Estensione:  $k_1=0.5$**

Le foto mostrano parti di solette in c.a. con macchie di umidità passiva. Le macchie sono diffuse sul 50% della superficie di queste solette, qui mostrate solo parzialmente. È stata pertanto assegnata estensione  $k_1=0.5$

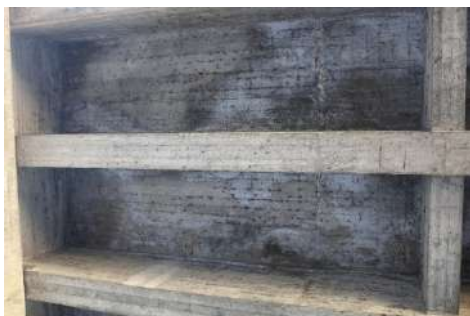
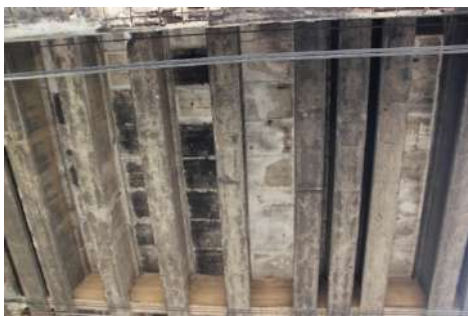
**Estensione:  $k_1=1$**

Le foto mostrano parti di solette in c.a. con macchie di umidità passiva. Le macchie sono diffuse su tutta la superficie di queste solette, qui mostrate solo parzialmente. È stata pertanto assegnata estensione  $k_1=1$

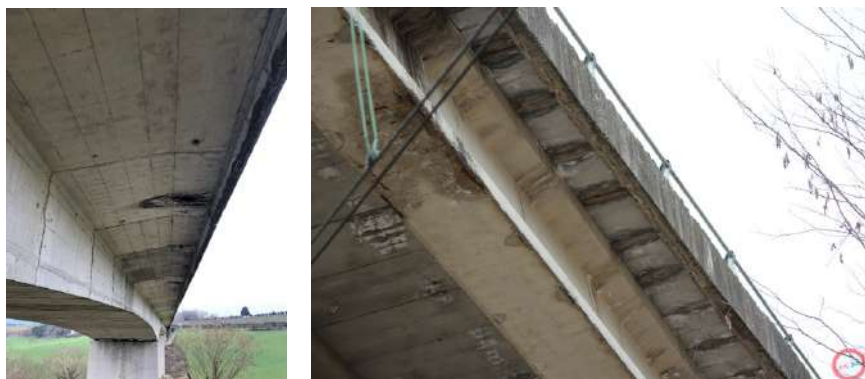
Estensione:  $k_1=0.2$

Le foto mostrano parti di solette in c.a. con macchie di umidità attiva. Le macchie sono localizzate rispetto allo sviluppo di queste solette, qui mostrate solo parzialmente. È stata pertanto assegnata estensione  $k_1=0.2$

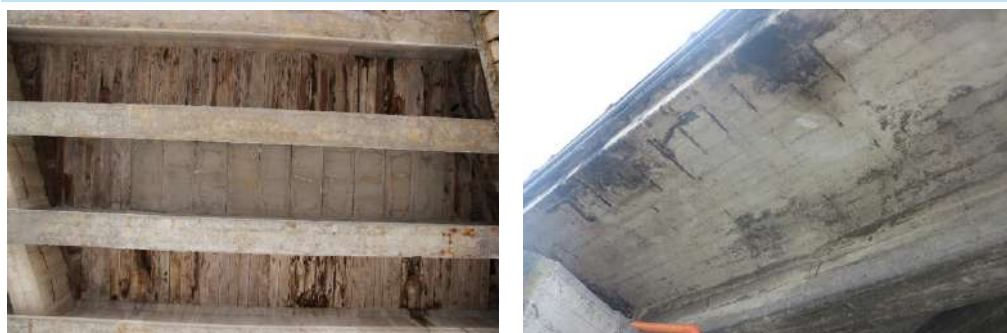
Estensione:  $k_1=0.5$

Le foto mostrano parti di solette in c.a. con macchie di umidità attiva. Le macchie sono diffuse sul 50% della superficie di queste solette, qui mostrate solo parzialmente. È stata pertanto assegnata estensione  $k_1=0.5$

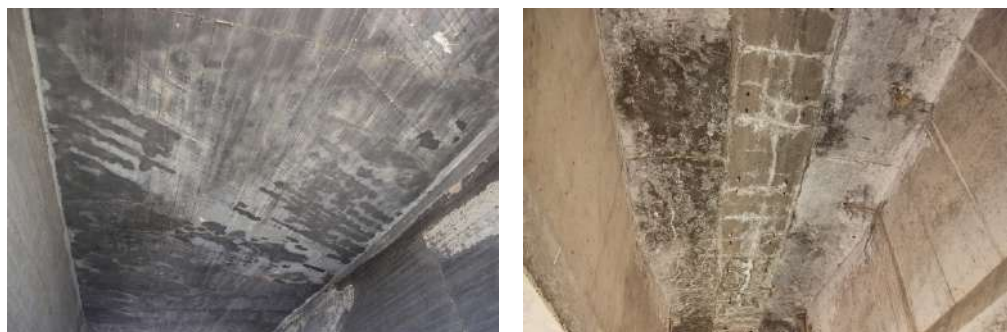
Estensione:  $k_1=1$

Le foto mostrano parti di solette in c.a. con macchie di umidità attiva. Le macchie sono diffuse su tutta la superficie di queste solette, qui mostrate solo parzialmente. È stata pertanto assegnata estensione  $k_1=1$

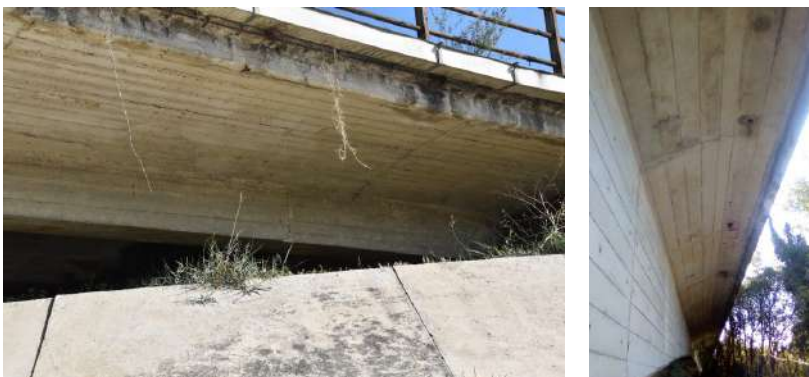
**Estensione:  $k_1=0.2$**

Le foto mostrano parti di solette in c.a. con calcestruzzo dilavato/ammalorato. Il difetto è localizzato rispetto alla superficie di queste solette, qui mostrate solo parzialmente. È stata pertanto assegnata estensione  $k_1=0.2$

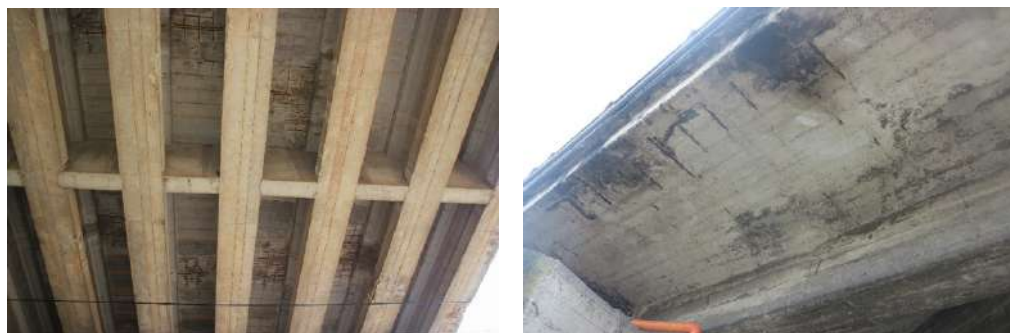
**Estensione:  $k_1=0.5$**

Le foto mostrano parti di solette in c.a. con calcestruzzo dilavato/ammalorato. Il difetto interessa il 50% della superficie di queste solette, qui mostrate solo parzialmente. È stata pertanto assegnata estensione  $k_1=0.5$

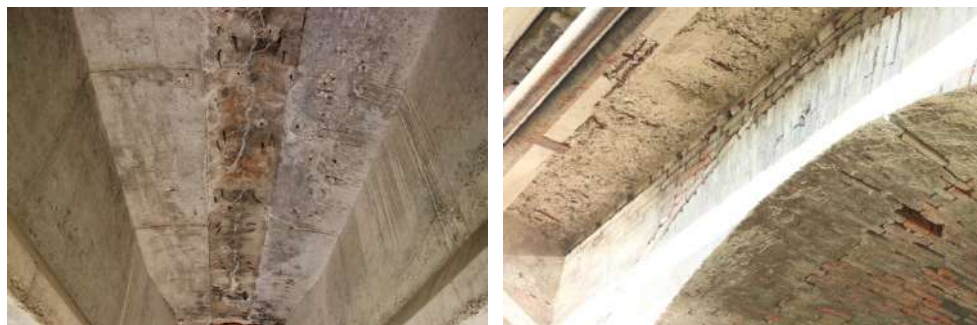
**Estensione:  $k_1=1$**

Le foto mostrano parti di solette in c.a. con calcestruzzo dilavato/ammalorato. Il difetto interessa quasi tutta la superficie di queste solette, qui mostrate solo parzialmente. È stata pertanto assegnata estensione  $k_1=1$

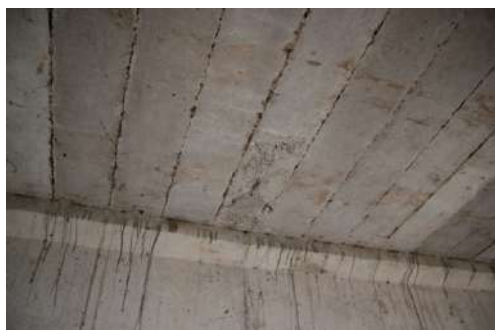
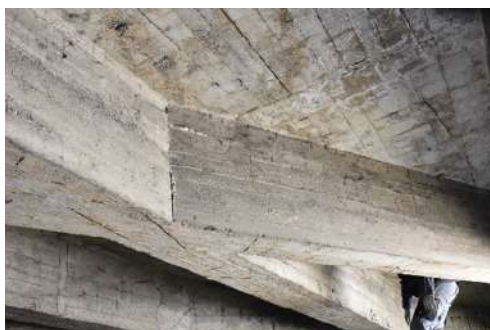
Estensione:  $k1=0.2$

Le foto mostrano parti di solette in c.a. con vespai. Il difetto è localizzato rispetto alla superficie di queste solette, qui mostrate solo parzialmente. È stata pertanto assegnata estensione  $k1=0.2$
