# **La difettosità dei ponti in c.a. e c.a.p.**

Giuseppina Uva, Claudio Mazzotti,  
Walter Salvatore

Questo primo quaderno è dedicato alla difettosità dei ponti in calcestruzzo armato ordinario – c.a. e calcestruzzo armato precompresso – c.a.p., e alla sua redazione hanno contribuito: Giuseppina Uva, Andrea Nettis, Mirko Calò e Vito Tateo, Politecnico di Bari; Claudio Mazzotti ed Enrico Cardillo – Università di Bologna.

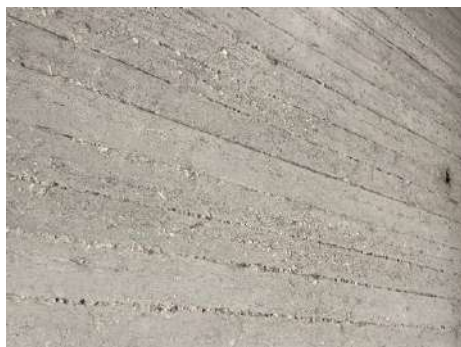
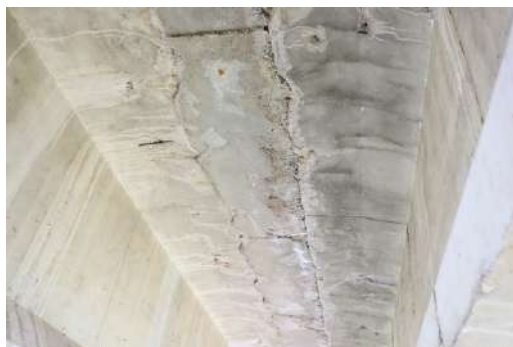
Estensione:  $k1=0.5$

Le foto mostrano parti di solette in c.a. con vespai. Il difetto è diffuso sul 50% circa della superficie di queste solette, qui mostrate solo parzialmente. È stata pertanto assegnata estensione  $k1=0.5$

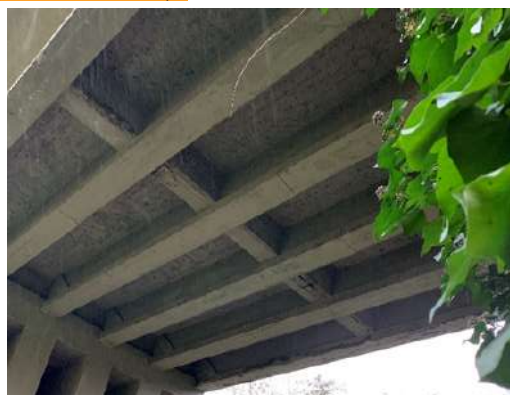
Estensione:  $k1=1$

La foto mostra parti di una soletta in c.a. con vespai. Il difetto è diffuso su quasi tutta la superficie della soletta, qui mostrata solo parzialmente. È stata pertanto assegnata estensione  $k1=1$

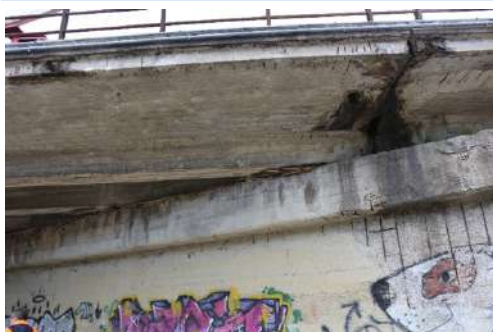
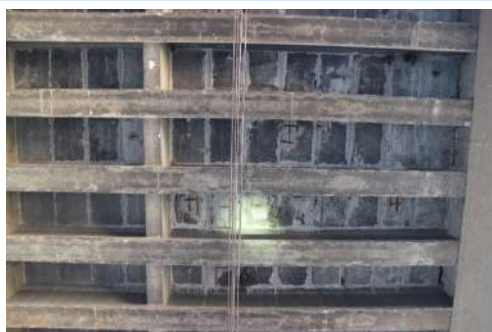
Estensione:  $k_1 = 0.2$

Le foto mostrano parti di solette in c.a. con distacchi di copriferro. Il difetto è localizzato rispetto alla superficie di queste solette. È stata pertanto assegnata estensione  $k_1 = 0.2$

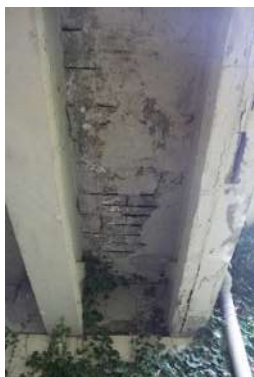
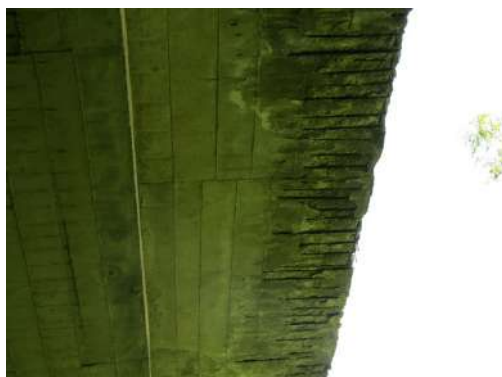
Estensione:  $k_1 = 0.5$

Le foto mostrano parti di solette in c.a. con distacchi di copriferro. Il difetto è diffuso su 50% circa della superficie di queste solette, qui mostrate solo parzialmente. È stata pertanto assegnata estensione  $k_1 = 0.5$

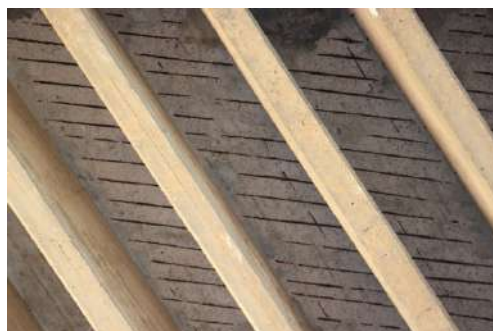
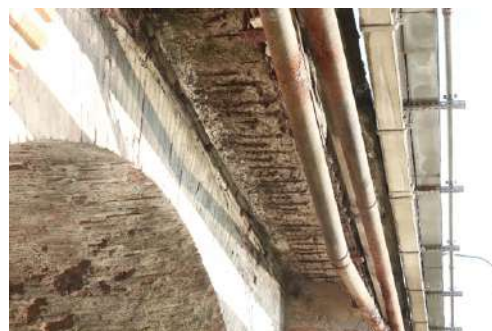
Estensione:  $k_1 = 1$

Le foto mostrano parti di solette in c.a. con distacchi di copriferro. Il difetto è diffuso su quasi tutta la superficie di queste solette, qui mostrate solo parzialmente. È stata pertanto assegnata estensione  $k_1 = 1$

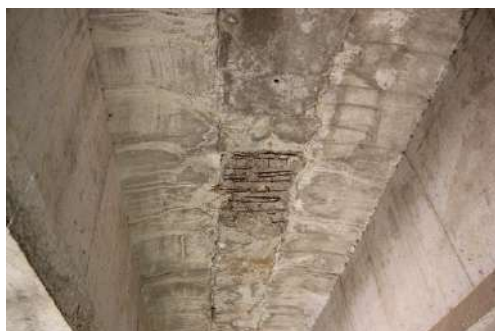
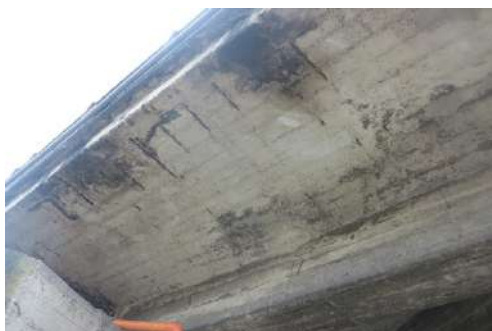
Estensione:  $k1=0.2$

Le foto mostrano parti di solette in c.a. con armatura ossidata/corrosa. Il difetto è localizzato rispetto alla superficie di queste solette, qui mostrate solo parzialmente. È stata pertanto assegnata estensione  $k1=0.2$

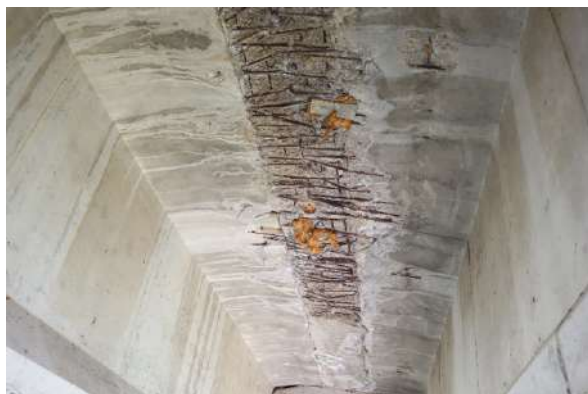
Estensione:  $k1=0.5$

La foto mostra parte di una soletta in c.a. con armatura ossidata/corrosa. Il difetto è diffuso sul 50% circa della superficie di questa soletta, qui mostrata solo parzialmente. È stata pertanto assegnata estensione  $k1=0.5$

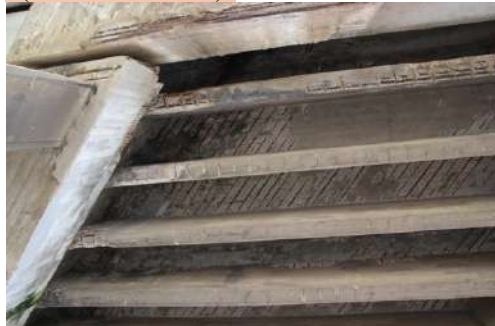
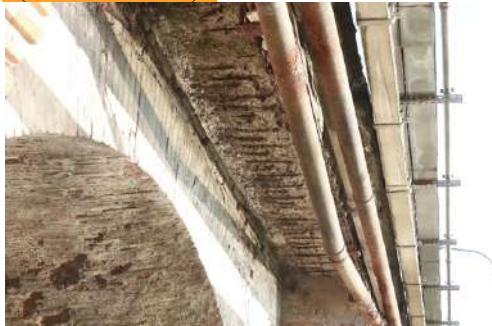
Estensione:  $k1=1$

Le foto mostrano parti di solette in c.a. con armatura ossidata/corrosa. Il difetto è diffuso su quasi tutta la superficie di queste solette, qui mostrate solo parzialmente. È stata pertanto assegnata estensione  $k1=1$

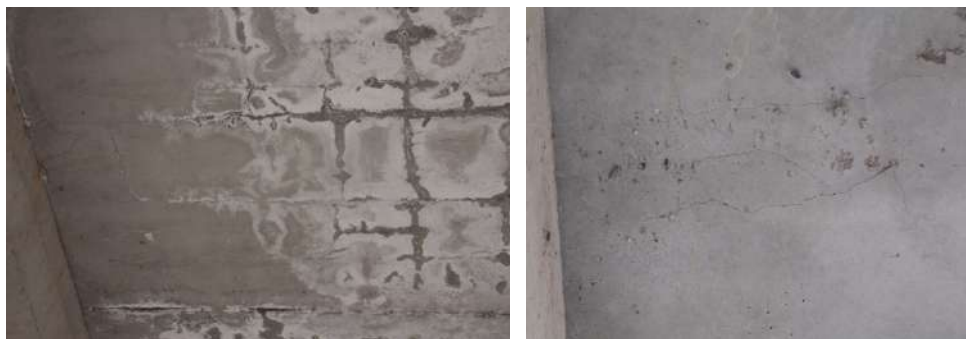
Estensione:  $k_1=0.2$

Le foto mostrano il dettaglio di lesioni a ragnatela in solette in c.a.. Queste lesioni sono localizzate rispetto alla superficie di queste solette, qui mostrate solo parzialmente. È stata pertanto assegnata estensione  $k_1=0.2$

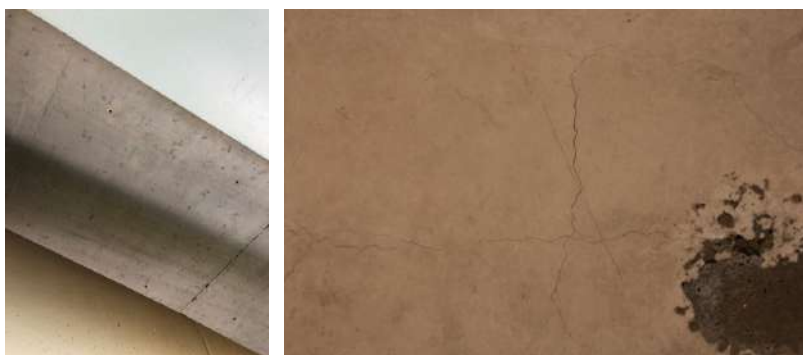
Estensione:  $k_1=0.5$

Le foto mostrano il dettaglio di lesioni a ragnatela in solette in c.a.. Queste lesioni sono diffuse sul 50% circa della superficie di queste solette, qui mostrate solo parzialmente. È stata pertanto assegnata estensione  $k_1=0.5$

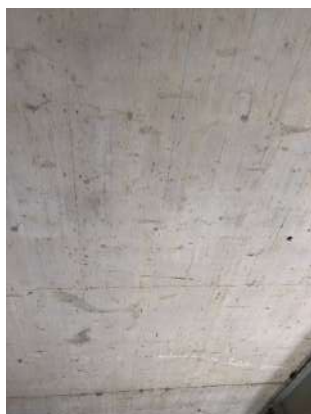
Estensione:  $k_1=1$

La foto mostra parte di una soletta in c.a. con lesioni a ragnatela. Le lesioni interessano la totalità della superficie di questa soletta, qui mostrata solo parzialmente. È stata pertanto assegnata estensione  $k_1=1$

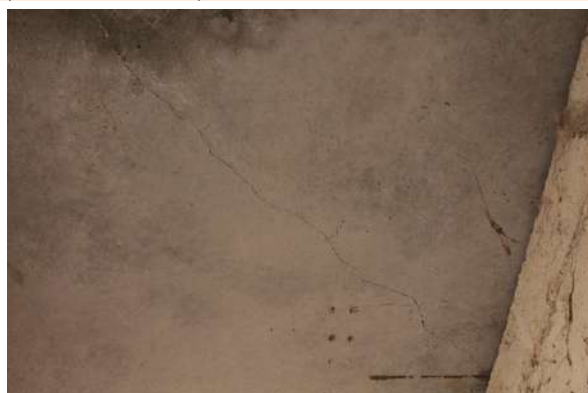
Estensione:  $k_1=0.2$

La foto mostra il dettaglio di fessure diagonali in una soletta in c.a.. Le fessure sono localizzate rispetto alla superficie di questa soletta, qui mostrata solo parzialmente. È stata pertanto assegnata estensione  $k_1=0.2$

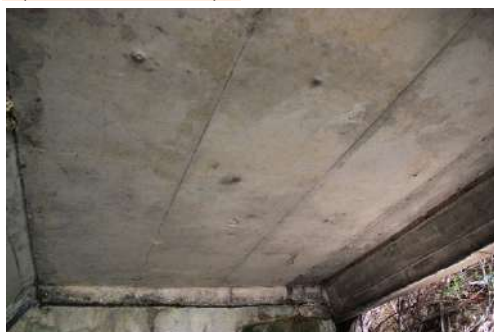
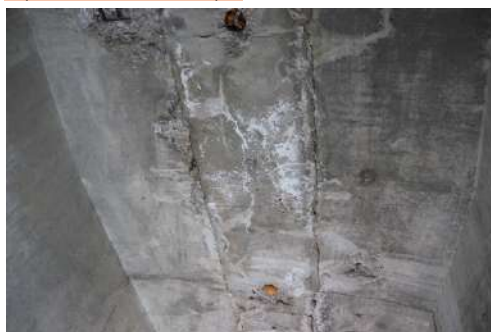
Estensione:  $k_1=0.5$

Le foto mostrano fessure diagonali in solette in c.a.. Le fessure si estendono per il 50% della lunghezza significativa di queste solette, qui mostrate solo parzialmente. È stata pertanto assegnata estensione  $k_1=0.5$

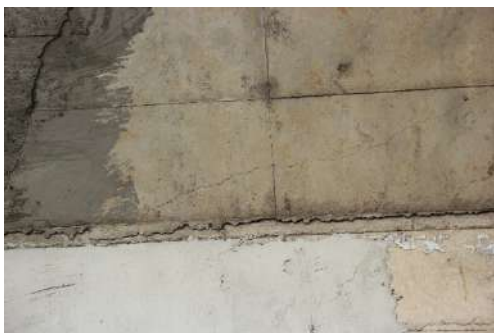
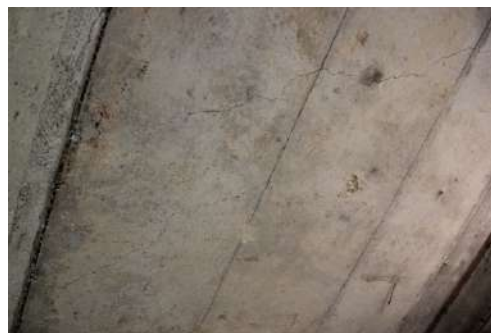
Estensione:  $k_1=1$

Le foto mostrano il dettaglio di fessure diagonali in solette in c.a.. Le fessure interessano tutta la lunghezza significativa di queste solette, qui mostrate solo parzialmente. È stata pertanto assegnata estensione  $k_1=1$

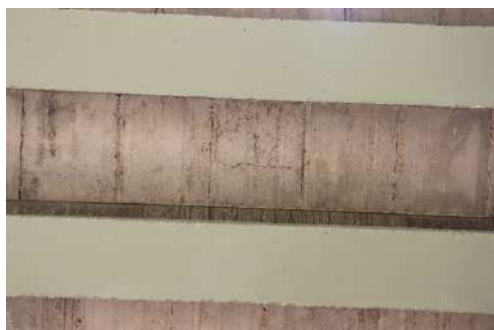
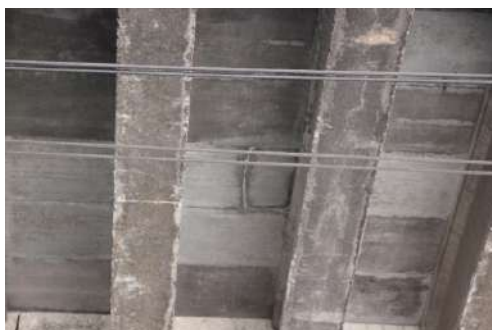
Estensione:  $k_1=0.2$

Le foto mostrano due solette in c.a. con fessure longitudinali. Le fessure sono localizzate rispetto alla lunghezza significativa di queste solette, qui mostrate solo parzialmente. È stata pertanto assegnata estensione  $k_1=0.2$

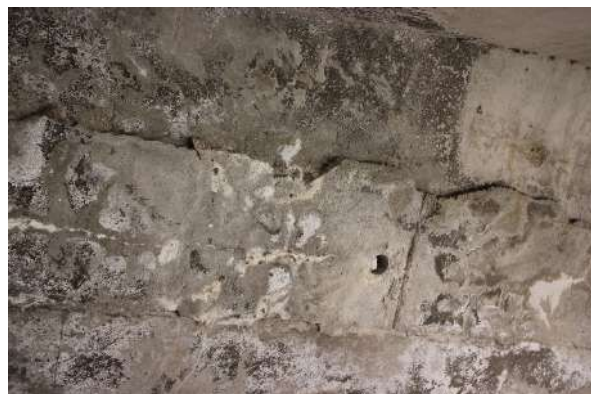
Estensione:  $k_1=0.5$

La foto mostra il dettaglio di fessure longitudinali in una soletta in c.a.. Le fessure interessano il 50% circa della lunghezza significativa di questa soletta. È stata pertanto assegnata estensione  $k_1=0.5$

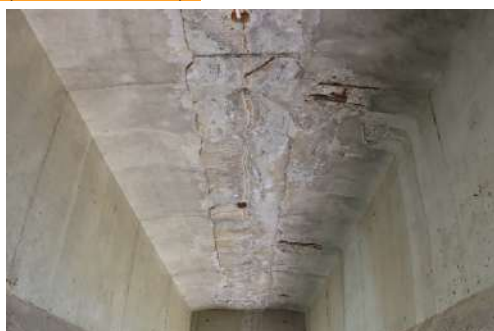
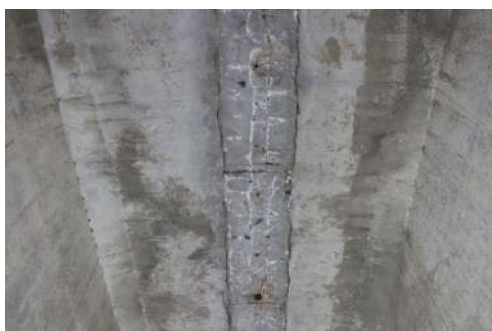
Estensione:  $k_1=1$

Le foto mostrano due solette in c.a. con fessure longitudinali. Le fessure si estendono per tutta la lunghezza di queste solette, qui mostrate solo parzialmente. È stata pertanto assegnata estensione  $k_1=1$

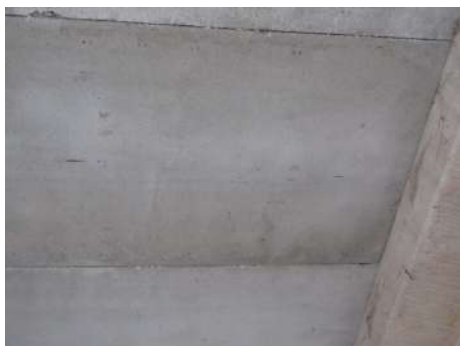
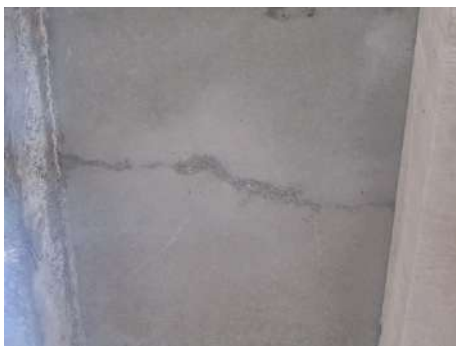
Estensione:  $k_1=0.2$

Le foto mostrano due solette in c.a. con fessure trasversali. Le fessure sono localizzate rispetto alla lunghezza significativa di queste solette, qui mostrate solo parzialmente. È stata pertanto assegnata estensione  $k_1=0.2$

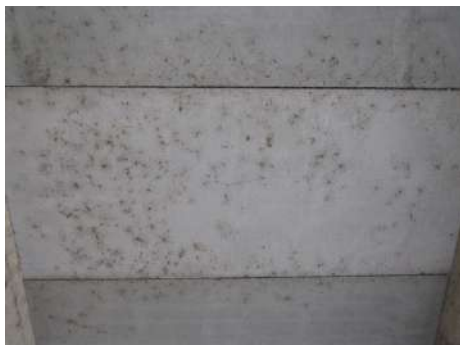
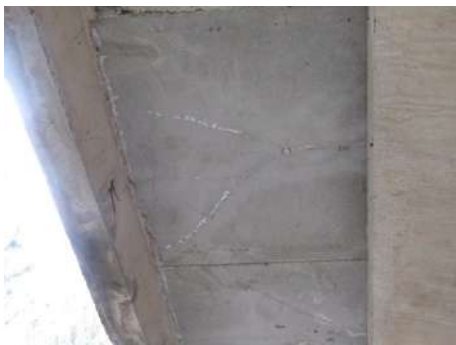
Estensione:  $k_1=0.5$

Le foto mostrano due solette in c.a. con fessure trasversali. Le fessure sono diffuse sul 50% della lunghezza significativa di queste solette, qui mostrate solo parzialmente. È stata pertanto assegnata estensione  $k_1=0.5$

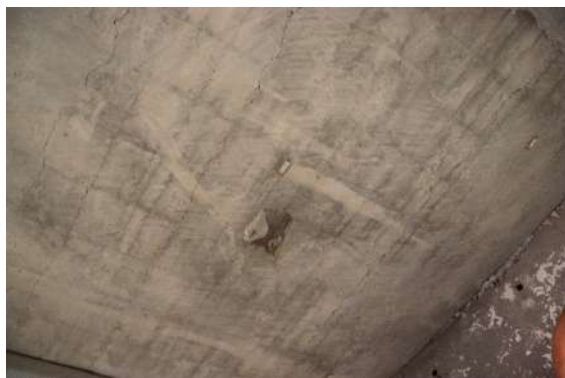
Estensione:  $k_1=1$

La foto mostra una soletta in c.a. con fessure trasversali. Le fessure sono diffuse su tutta la lunghezza significativa di queste solette, qui mostrate solo parzialmente. È stata pertanto assegnata estensione  $k_1=1$

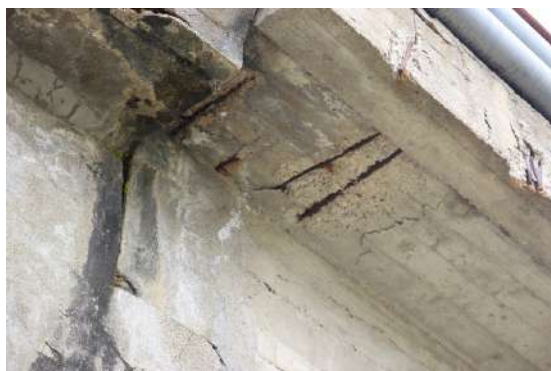
**Estensione:  $k_1=0.2$**

La foto mostra il dettaglio di una lesione in corrispondenza dell'attacco trave-soletta. La lesione è localizzata rispetto alla lunghezza della soletta, qui mostrata parzialmente. È stata pertanto assegnata estensione  $k_1=0.2$

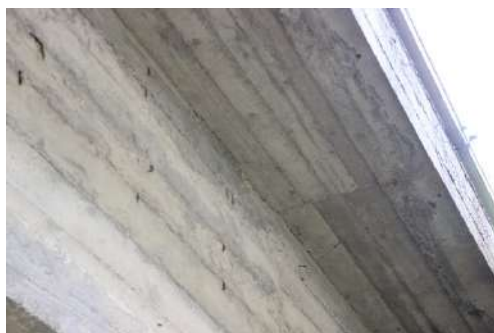
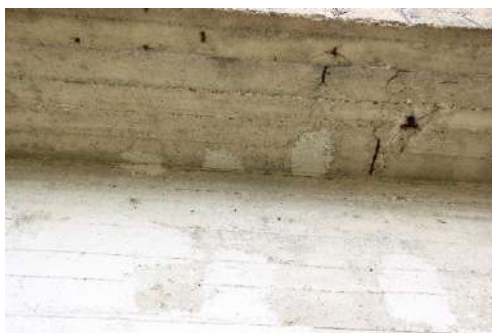
**Estensione:  $k_1=0.5$**

Le foto mostrano il dettaglio di lesioni in corrispondenza dell'attacco trave-soletta. Le lesioni interessano il 50% della lunghezza di queste solette, qui mostrate parzialmente. È stata pertanto assegnata estensione  $k_1=0.5$

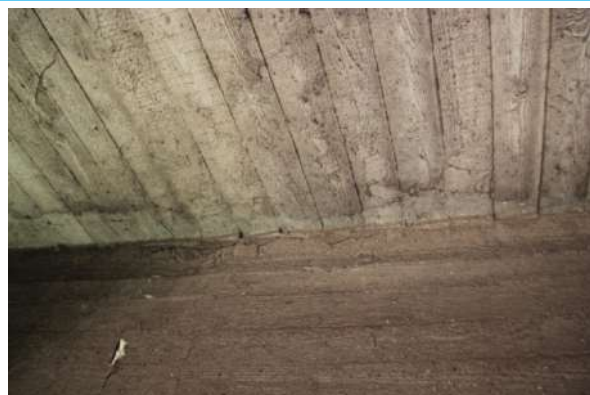
**Estensione:  $k_1=1$**

La foto mostra il dettaglio di una lesione in corrispondenza dell'attacco trave-soletta. La lesione si sviluppa lungo tutta la soletta, qui mostrata parzialmente. È stata pertanto assegnata estensione  $k_1=1$

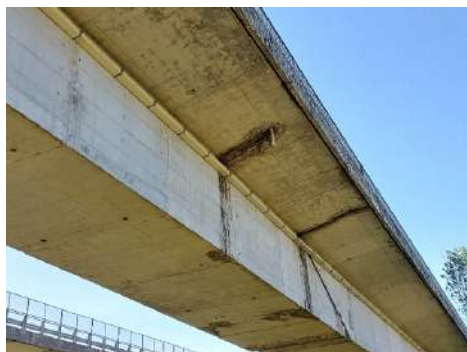
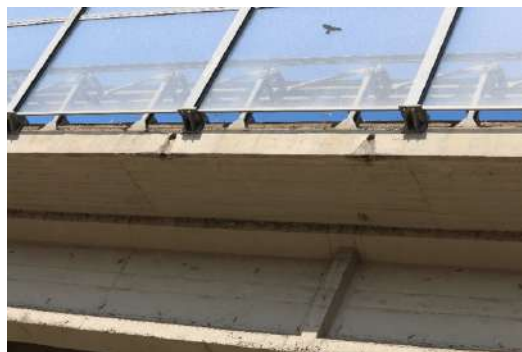
Estensione:  $k_1=0.2$

Le foto mostrano solette in c.a. con tracce di scolo. Il difetto è localizzato rispetto alla superficie di queste solette, qui mostrate solo parzialmente. È stata pertanto assegnata estensione  $k_1=0.2$

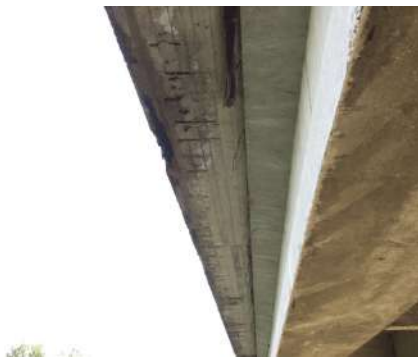
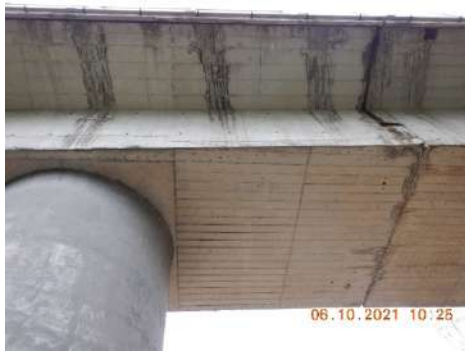
Estensione:  $k_1=0.5$

Le foto mostrano solette in c.a. con tracce di scolo. Il difetto interessa il 50% della superficie di queste solette, qui mostrate solo parzialmente. È stata pertanto assegnata estensione  $k_1=0.5$

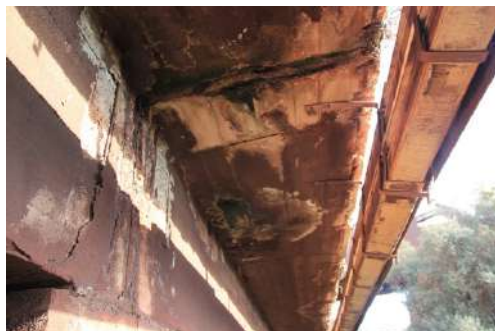
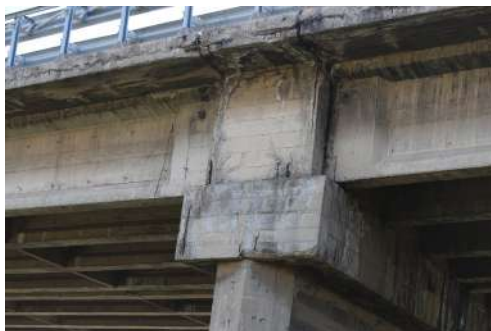
Estensione:  $k_1=1$

Le foto mostrano solette in c.a. con tracce di scolo. Il difetto interessa la quasi totalità della superficie di queste solette, qui mostrate solo parzialmente. È stata pertanto assegnata estensione  $k_1=1$
